# Ytre Høydalen

## 87

Befaringsdato: 05.05.2026    Rapportdato: 20.05.2026    Oppdragsnr.: 21552-1297    Eiendomsverdi ref nr: RY7505

Autorisert foretak: Storetind Takst og Rådgiving AS    Sertifisert Takstingeniør: Karl Anders Bjørdal

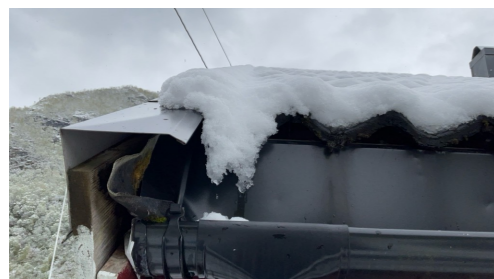
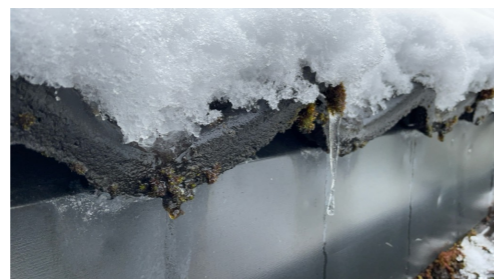
Mose og groe bør fjernes fra taktekingen for å forhindre oppsamling av fukt, som kan føre til frostsprengning og redusert levetid på taksteinene.

Mose, åpent mellom beslag og takstein

Taket bør undersøkes nærmere når det er snøfritt og det er mulig å sette opp stillas, for å avdekke eventuelle skjulte skader.

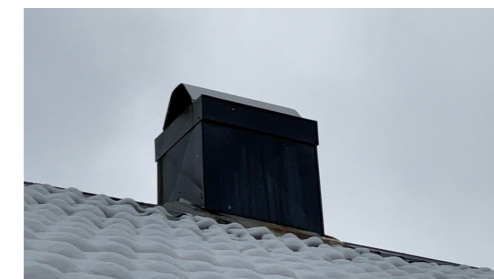
Det er tegn til korrosjon på pipeledning og beslag knytta til dette.

Tegn til korrosjon, pipeledning

Stedvise utbedringer av takrennesystemet bør gjennomføres, og pipeledning samt tilhørende beslag bør undersøkes nærmere for å avdekke eventuelle utettheter eller skader. Dersom slike beslag har utettheter, kan vann trenge inn og gi lekkasjer med risiko for fuktskader i tilstøtende konstruksjoner.

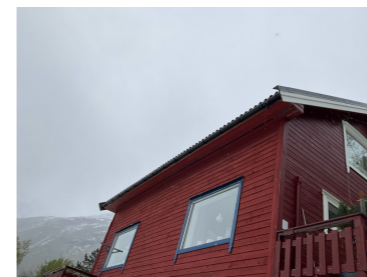
Mangler taknedløp på takrenne øst

Taknedløp må monteres og vannet ledes bort fra bygget på østsiden for å unngå oppfukning av vegg og tilstøtende konstruksjoner, noe som kan føre til fuktskader.

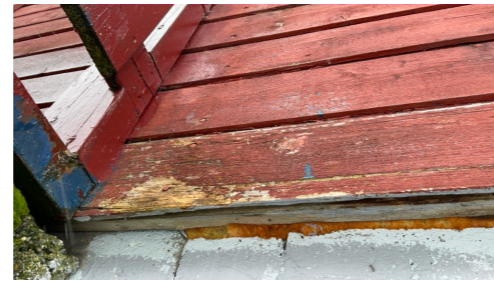
- Det er ingen eller liten lufting i nedre kant av kledning mot grunnmur.
- Det er påvist spredte råteskader i bordkledningen.
- Det er ingen musesperre i nedre kant av konstruksjon.
- Det er værslitt/oppsprukket trevirke/trepaneler.

Stedvis avslitt maling, enkelte råteskadde bord

- Råteskadet trekledning må skiftes ut.
- Råteskader i bordkledningen kan fortsette å utvikle seg både i tilliggende bordkledning og til bakenforliggende veggkonstruksjon, dersom en ikke foretar tiltak.
- Uten tilstrekkelig lufting bak bordkledningen kan fuktighet som trenger inn bak bordene eller gjennom veggen innenfra ikke tørke opp. Dette skaper ideelle forhold for råtesopp og muggvekst.

Anbefaler vask, ny vurdering, forbehandling og maling av fasader med behov Yttervegger som over tid står med manglende vedlikehold, vil, om det ikke blir gjort tiltak, kunne medføre skader i veggkonstruksjon og tilstøtende/andre bygningsdeler, følgeskader vil kunne oppstå.

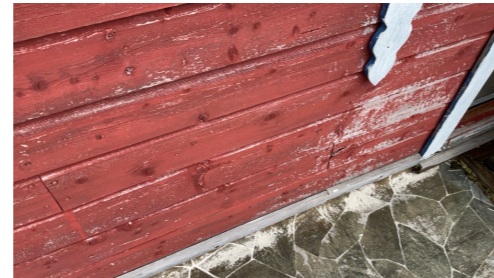
Avslitt maling

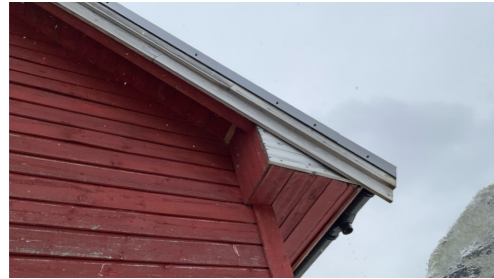
Værslitasje

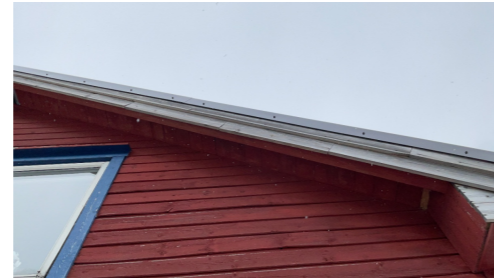
Værslitasje, brukt flere korte bord

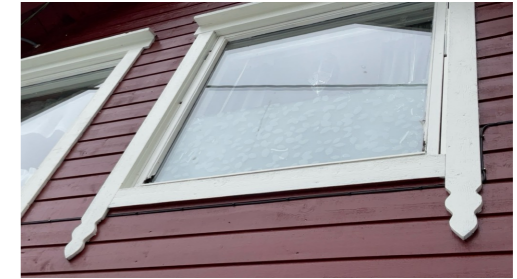
- Det er påvist at enkelte vinduer er vanskelig å åpne/lukke.
- Det er påvist avvik rundt innsetningsdetaljer.
- Det er påvist noen glassruter som er punktert eller sprukne.
- Det er påvist vinduer med fukt/råteskader.
- Karmene i vinduer er slitte og det er sprekker i trevirket.

Fukt/råteskadd vindu

- Vinduer med råteskader må erstattes med nye.
- Vinduer med punkterte/sprukne glass må påregnes skiftes ut, enten hele vinduet eller kun selve glassene.
- Det må påregnes noe vedlikehold og at enkelte vinduer må skiftes ut.

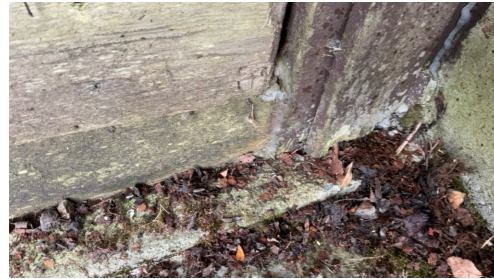
- Det er påvist avvik rundt innsetningsdetaljer.
- Det er påvist dør(er) med fukt/råteskader.
- Det er påvist utetthet/åpning mellom dørblad og dørkarm. Dvs. at kaldtrekk kan oppstå.

Fukt/råteskadd kjellerdør

- Døren(e) står foran utskiftning.
- Det bør gjøres tiltak for å lukke avviket.
- Dører må justeres.

Kostnadsestimat gjelder utbedring av del av avvik med tilstandsgrad 3; skifte av fukt/råteskadde dører i kjeller og på loft.

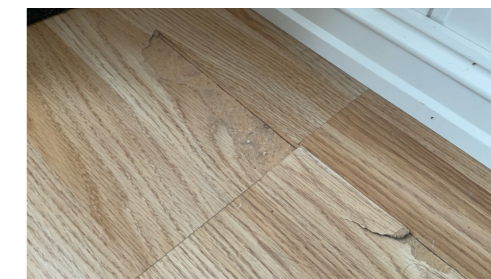
Enkelte steder er det også avvik innenfor tilstandsgrad 3, nevner her gulvet i stue, der laminaten er skada og må skiftes ut for å lukke avvik(tilstandsgrad 3)

Skada laminat i stue

Kostnadsestimat gjelder del av avvik med tilstandsgrad 3, videre fornying/oppussing vil avhengig av egne ønsker og krav til estetikk kunne ha et høyere kostnadsestimat.

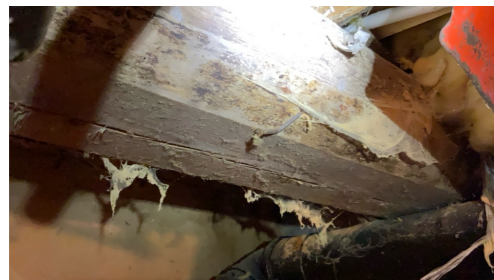
- Det er borehull/symptom til aktivitet fra borebille/mott i bjelker i tak kjeller.
- Det er stedvis knirk i tilfarergulv.
- I kjellerbod er det ei større sprekk i betonggulvet.
- Det er observert fuktkrevende insekt i kjeller.

Hull etter borebille/mott i bjelkelag

Det bør gjennomføres nærmere undersøkelser for å avdekke omfanget av borebille/mottangrep i bjelker i kjellertaket, samt iverksettes nødvendige tiltak for å hindre videre skade - se eget punkt "rom under terreng".

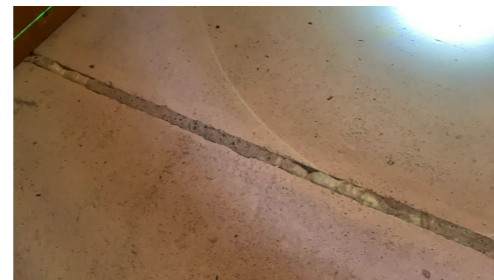
Sprekk i gulv kjellerbod

Sprekk i betonggulv i kjellerbod bør undersøkes nærmere for å avklare årsak og eventuelt utbedres for å hindre videre oppsprekking og utvikling av skade

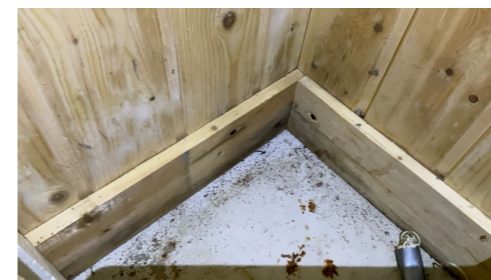
- Det er påvist synlige fukt/råteskader i treverk i underetg./kjeller, hulltaking er derfor ikke nødvendig

Fuktskade trepanel, målt forhøya fuktverdier.

Kostnadsestimat gjelder nærmere undersøkelse og fjerning av trepanel i kjellergang, andre tiltak som etablering av fuktsikring mot grunnen etc vil ha et høyere kostnadsestimat.

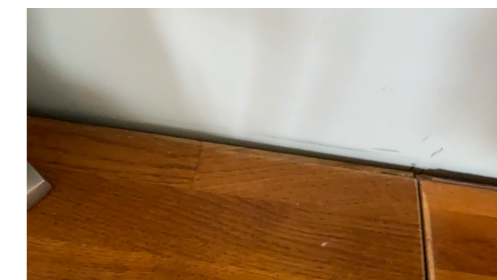
Gjenstående arbeid

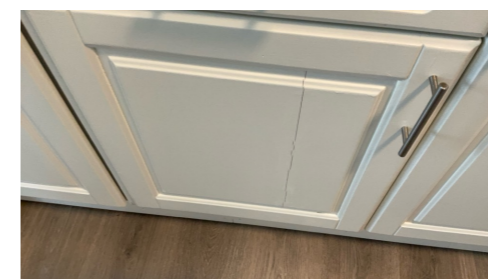
Sprekk i front

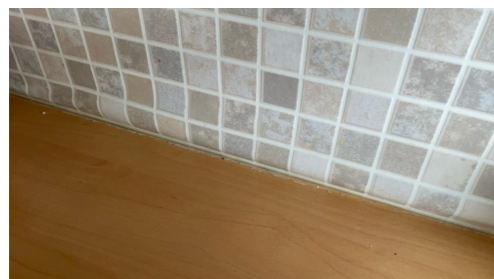
Veggbelegg løst langs vegg

Det bør utføres nødvendig fuging og utbedring av løsnet veggbelegg for å hindre fuktskader og svekkelse av overflater.

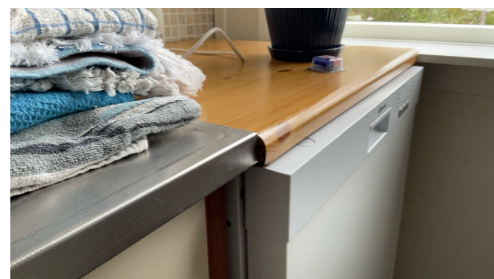
Overgang mot oppvaskmaskin

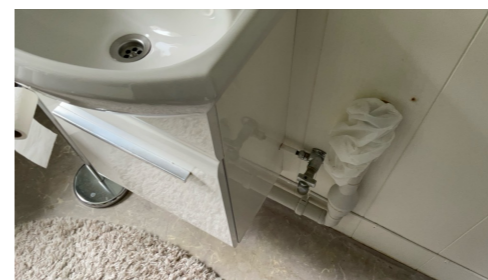
Opplegg for vaskemaskin

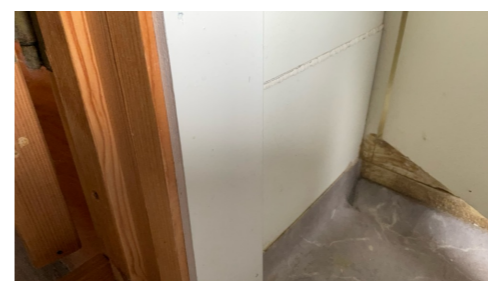
Overgang gulv/vegg

Overflater med avvik eller sår bør utbedres for å hindre videre forringelse og mulig fuktopptak.

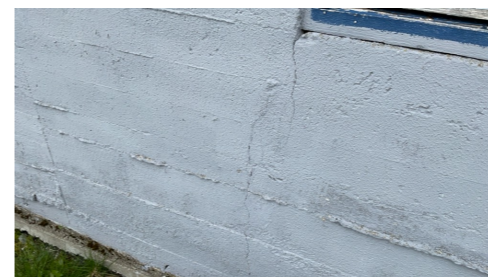
Enkelte riss

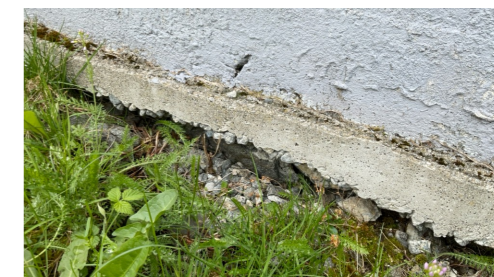
Manglende kontakt mellom mur/fundament og underlag

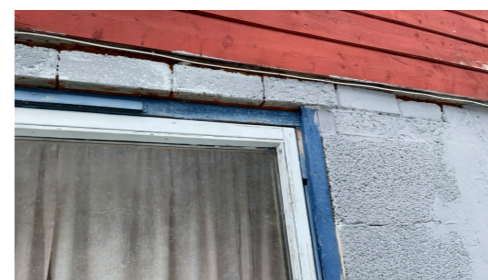
Innslag Leca, ikke fagmessig avslutta
