# Gamlevegen 18 A

Befaringsdato: 11.05.2026 Rapportdato: 27.05.2026 Oppdragsnr.: 21552-1303 Eiendomsverdi ref nr: UU7864

Autorisert foretak: Storetind Takst og Rådgiving AS Sertifisert Takstingeniør: Karl Anders Bjørdal

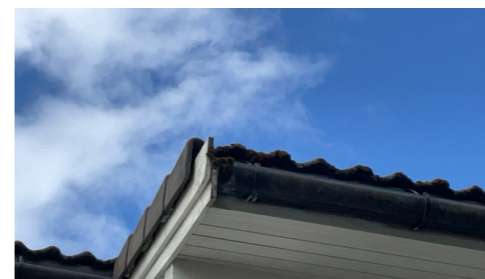
Mosegrodd takrenne

Det bør utbedres motfall i takrennen og renses for mose og groe for å sikre god vannavrenning.

Dersom dette ikke utbedres, kan det føre til opphopning av vann, økt risiko for lekkasjer og fuktskader på tilstøtende konstruksjoner.

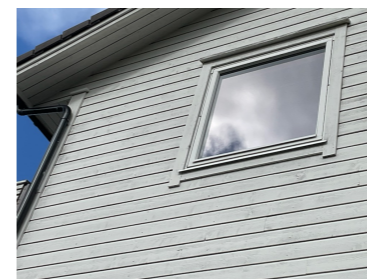
Værslitasje gavl sørøst

Det anbefales å vaske, forbehandle og male fasaden på gavl sørøst for å hindre videre værslitasje og redusere risiko for fuktskader og råte.

Ny vurdering bør gjennomføres etter vask for å avdekke eventuelle ytterligere behov for utbedring.

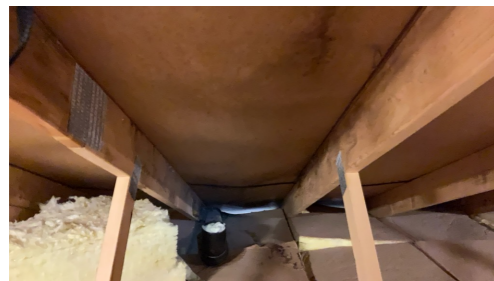
- Det er påvist fuktskjolder/skader i takkonstruksjonen.

Ved uferdig kloakklufting, denne er lagt isolasjon i befaringsdagen. Det er målt normale fuktverdier befaringsdagen, se også "avløp" for tiltak knytt til kloakklufting.

Selv om det ble målt normale fuktverdier på befaringsdagen, kan tidligere eller fremtidige lekkasjer medføre risiko for råte- og muggdannelse, samt svekkelse av konstruksjonen.

Det bør følges opp med jevnlig kontroll av takkonstruksjonen for å overvåke eventuelle endringer i fuktskjolder eller skader. Anbefaler å få rengjort de misfarga delene, det kan bli nødvendig å skifte noen av platene for å lukke avvik - se eget punkt knytt til kloakklufting for kostnadsestimat.

Tiltak knyttet til kloakklufting må også følges opp, jf. avsnitt om "avløp".

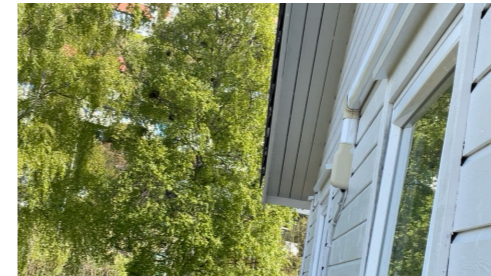
Værslitt listverk

Det bør gjennomføres vedlikehold og overflatebehandling av værslitte detaljer for å forhindre ytterligere forringelse og råteskader.

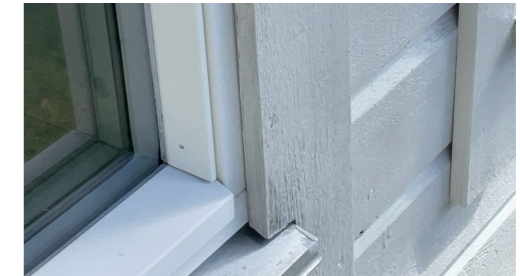
Stedvis avslitt maling listverk

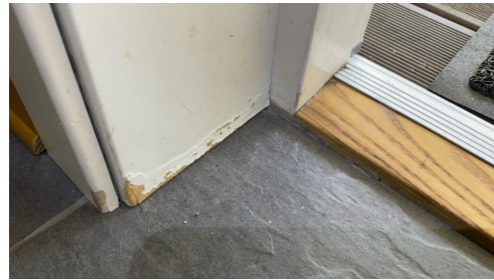
Hoveddøra har skade på pakning, som kan gi kaldtrekk. Samme døra har posning/skade etter fukt på innvendig foringsbord.

Posning dørforing inngang

Pakning på hoveddøren bør skiftes for å unngå kaldtrekk, og skadet foringsbord bør utbedres.

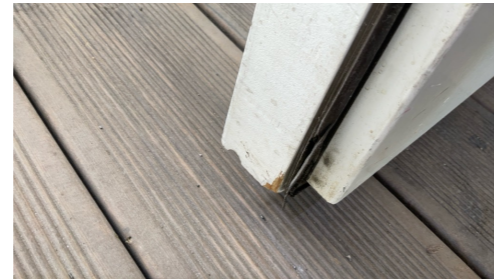
Skade pakning

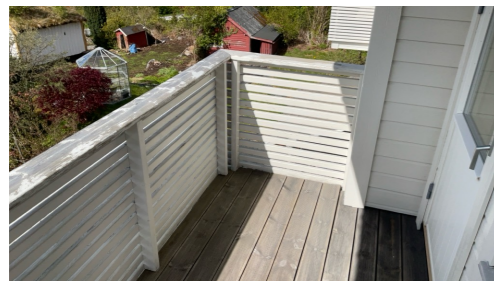
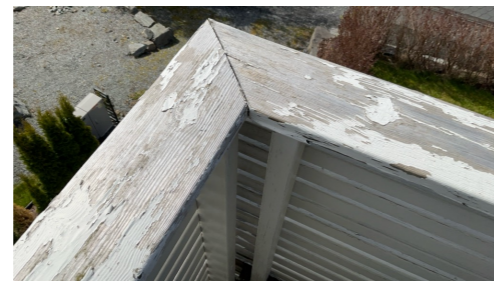
Eier opplyser etter utsendt rapportutkast at begge balkonger er malt innvendig etter befarings, og at utvendig del blir malt når sameiet setter opp stillas.

Det bør gjennomføres vedlikehold av værslitt og oppsprukket trevirke for å forhindre ytterligere forringelse og redusere risikoen for råteskader og svekket konstruksjonssikkerhet.

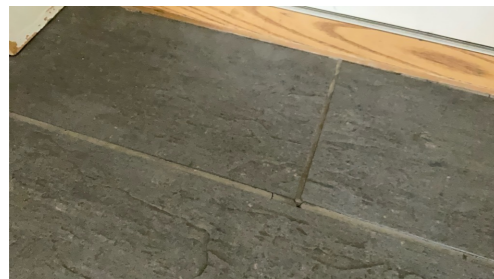
Oppsprekt fuge, bomlyd i flis

Det må utføres utbedring av oppsprukne flisfuger og løse fliser i entré for å unngå ytterligere skade og redusert funksjon.

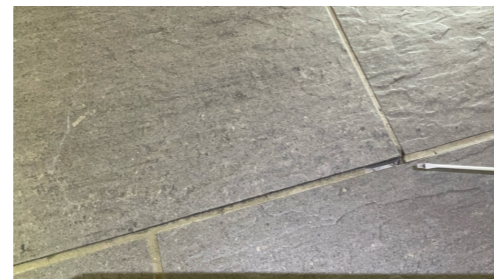
Oppsprekt fuge, flis delvis løsna

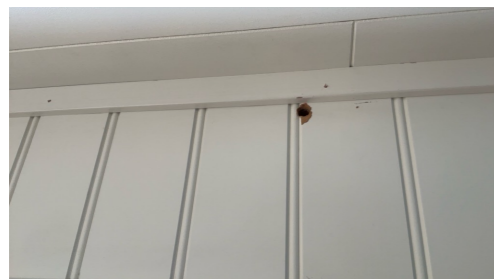
Hull i vegg til eine soverom

Noe vedlikehold og utbedring av overflater må påregnes for å opprettholde funksjonalitet og estetikk.

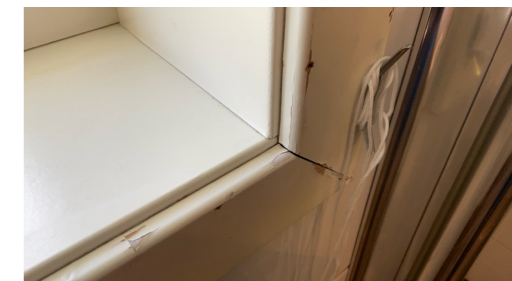
Vindu våtzone, avflassa listverk

Vindu med ikke fuktbestandige materialer i våtsonen bør fuktbeskyttes eller skiftes ut for å redusere risiko for fuktskader.

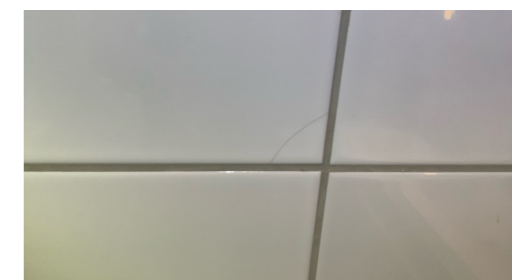
- Skadet flis er i et område hvor den kun utgjør et estetisk avvik.

Sprekk i flis, ved vegghylle

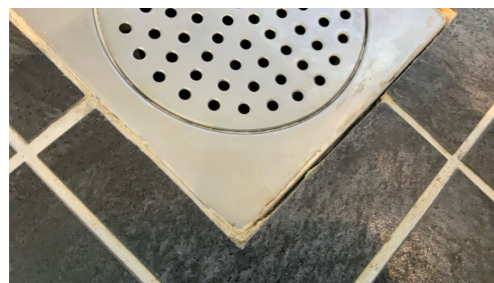
Løstna fuge ved slukramme

Riss og sprekker i flisfuger bør utbedres, og slukrammen må festes forsvarlig for å sikre tett og funksjonell løsning.

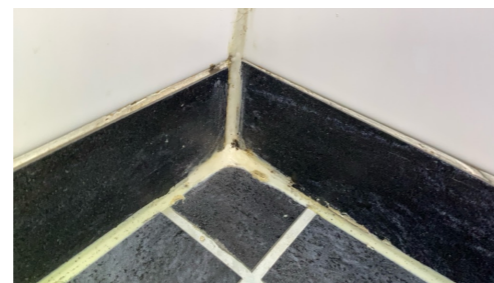
Stedvis misfarga fuger

Misfargede mykfuger i dusjonen bør skiftes ut for å opprettholde både funksjon og estetikk.

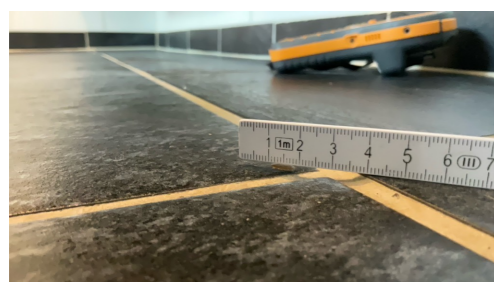
Høgdeforskjeller mellom fliser

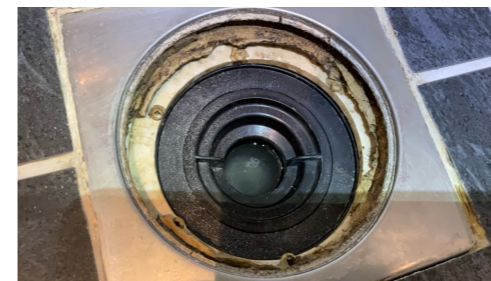
- Det er påvist mangelfull/feil utførelse rundt rørgjennomføringer e.l. som gir fare for fukt i konstruksjonen i våtsone.
- Mer enn halvparten av forventet brukstid er passert på membranløsningen.

Det er en glipe mellom avløpsrør og vegg. Det er påført smøremembran, men det er usikkert om det er benyttet mansjett. Dette, sammen med alder og mulige bevegelser i konstruksjonen, kan medføre økt risiko for fuktinntrengning.

- Løsningen/utførelsen rundt rørgjennomføringer gir fare for fukt inn i konstruksjoner.
- Overvåk tilstanden jevnlig. For å få tilstandsgrad 0 eller 1 må tettesjiktet skiftes ut, men tidspunktet for når dette er nødvendig er vanskelig å si noe om.
- Det er viktig å merke seg at levetiden til en membran varierer basert på kvalitet, installasjon og bruk. Eldre membraner kan bli sprø og sprekke opp, noe som fører til at de mister sin vanntettende funksjon. Dette kan resultere i vannlekkasjer gjennom vegger og gulv og fuktskader.

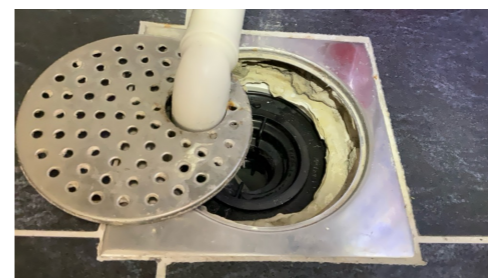
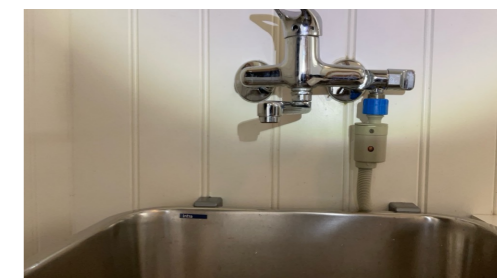
- Det er påvist tegn til fuktskader i overflater.

Tettesjikt i våtsone ved vaskekar må etableres for å lukke denne del av avvik. Dette kan være ettermontering av plate, belegg, malingsystem eller annen løsning som tilfredsstiller krav til overflate og krav til vanntett sjikt.

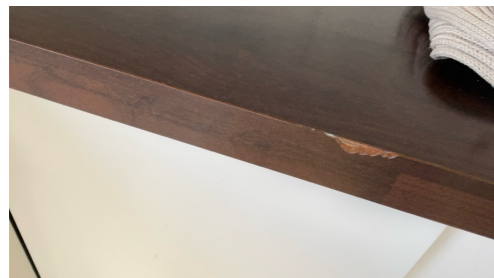
Skade benkeplate

Det anbefales å forsegle skader på innredningen for å bremse videre utvikling.

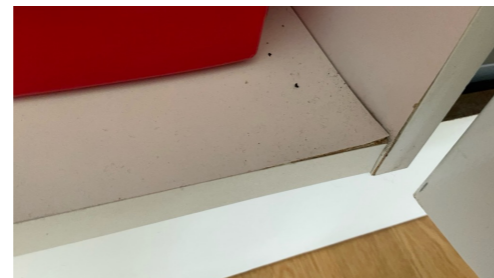
Posning bunn av vaskeskap

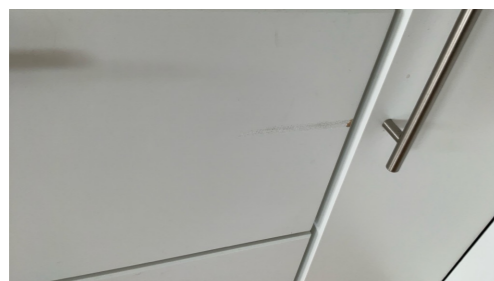
Overflateavvik front
