# Bergitte Ruuds vei 12

## Bergitte Ruuds vei 12

# gnr. 52, bnr. 255

Befaringsdato: 23.04.2026

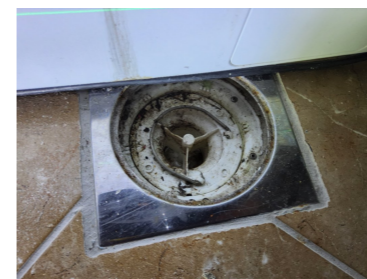
### LOFT > LOFT VASKEROM

Overflater Gulv,TG3  
Gulvet er flislagt. Rommet har ingen varmekilde. Motfall mot sluk er målt til 5mm. Høydeforskjell fra toppen av sluket til toppen av membranen ved dørterskelen er 15mm.  
Vurdering av avvik:  
- Det er påvist avvik i fallforhold til sluk i forhold til krav i forskrift på byggetidspunktet.  
- Det er påvist avvik i krav til høydeforskjell/fall-løsning på våtrommet.

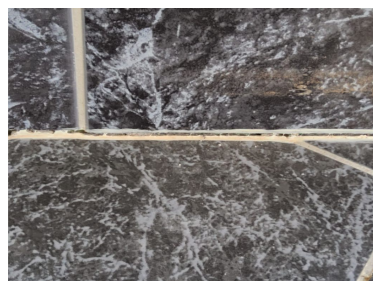
### LOFT > LOFT BAD

Loft > Loft Bad  
Overflater Gulv,TG3  
Gulvet er flislagt. Rommet har elektriske varmekabler. Fall mot sluk er målt til 0mm.  
Vurdering av avvik:  
- Det er mulighet for at det kan forekomme vannlekkasje på våtrommet hvor vann ikke vil gå til sluk.

- Det er påvist at flisfuger har riss/sprekker.  
- Det er påvist at noen fliser har bom (hulrom under).  
- Det er påvist avvik i fallforhold til sluk i forhold til krav i forskrift på byggetidspunktet.

- Det er påvist avvik i krav til høydeforskjell/fall-løsning på våtrommet.  
- Målinger viser at det ikke er fall til sluk (motfall).  
Tiltak  
- Dersom tiltaket ikke utføres er det fare for videre skadeutvikling.

#### TG 3 Overflater Gulv

- Dersom tiltaket ikke utføres er det fare for videre skadeutvikling.
- Et bad med manglende/reduert fall til sluk blir mindre funksjonelt og sikkert for brukeren. Dette kan medføre stående vann på gulvet, vann som ikke ledes effektivt til sluket, økt risiko for at vann renner ut av rommet og redusert sklisikkerhet på gulvet.

Kostnadsestimat: 100 000 - 200 000

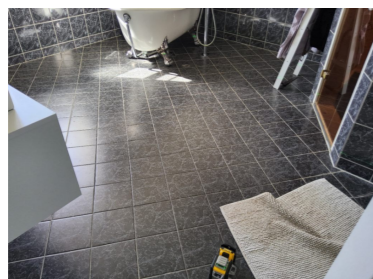
### LOFT > LOFT BAD

#### TG 2 Sluk, membran og tettesjikt

- Det er viktig å merke seg at levetiden til en membran varierer basert på kvalitet, installasjon og bruk. Eldre membraner kan bli sprø og sprekke opp, noe som fører til at de mister sin vanntettende funksjon. Dette kan resultere i vannlekkasjer gjennom vegger og gulv og fuktskader.

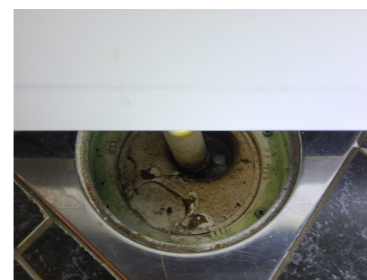
### LOFT 2 > HYBEL BAD

Loft 2 > Hybel Bad  
Overflater Gulv,TG3  
Gulvet er flislagt. Rommet har elektriske varmekabler. Motfall mot sluk er målt til 5mm.  
Vurdering av avvik:  
- Det er påvist avvik i fallforhold til sluk i forhold til krav i forskrift på byggetidspunktet.  
- Det er påvist avvik i krav til høydeforskjell/fall-løsning på våtrommet.  
- Målinger viser at det ikke er fall til sluk (motfall).  
Tiltak  
- Et bad med manglende/reduert fall til sluk blir mindre funksjonelt og sikkert for brukeren. Dette kan medføre stående vann på gulvet, vann som ikke ledes effektivt til sluket, økt risiko for at vann renner ut av rommet og redusert sklisikkerhet på gulvet.  
Kostnadsestimat : 100 000 - 200 000
