Øvre Farkvamen 8

Tilstandsrapport

Enebolig

Befaringsdato: 07.05.2026

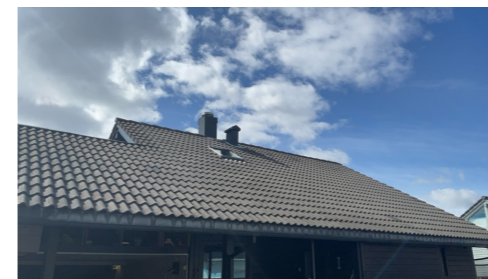
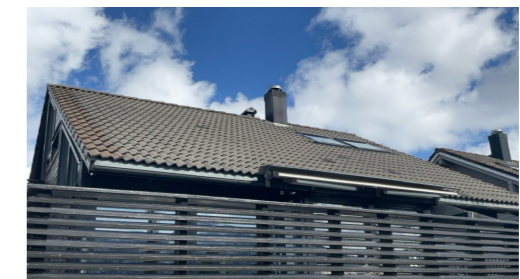
TO 3 Taktekkning carport

Taket har for liten takvinkel for betongtakstein, det er fuktskader på gipsplater i carport som følge av utettheter i taktekking og undertak.

Taktekking og undertaket står foran utskiftning. Uten tiltak vil det oppstå ytterligere lekkasjer og fuktskader på underliggende konstruksjoner.

- Tidspunkt for utskiftning av taktekking nærmer seg.
- Taktekkingen må skiftes eller utbedres.
- Tidspunkt for utskiftning av undertak nærmer seg.
- Når taktekking og undertak begynner å bli gamle, øker risikoen for lekkasjer, noe som kan føre til omfattende og kostbare reparasjoner av underliggende konstruksjoner dersom en ikke foretar tiltak på konstruksjonene før dette oppstår.

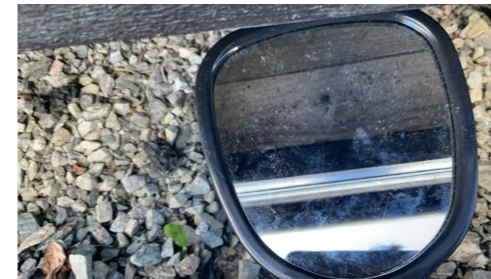
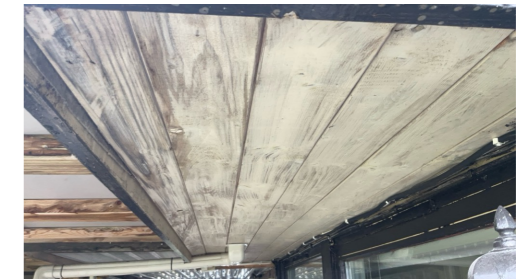
1 TG 2 Takkonstruksjon/Loft

Risikoen ved underkledd takkonstruksjoner er at det kan forekomme skader som ikke er mulig å oppdage før innertakene fjernes.

Tiltak med og bedre ventileringen av skråtak og ved yttervegger anbefales. Uten tiltak gir dette økt risiko for kondensproblematikk.

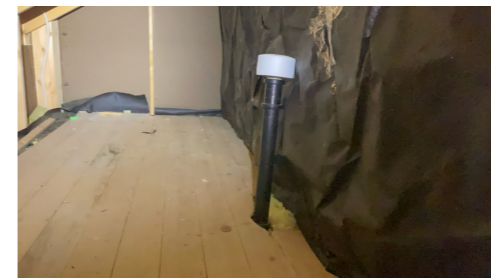
! TG 2 Ventilasjon

- Det er påvist mangelfull ventilasjon på ett eller flere rom i boligen.

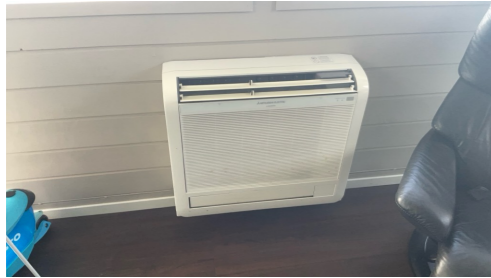
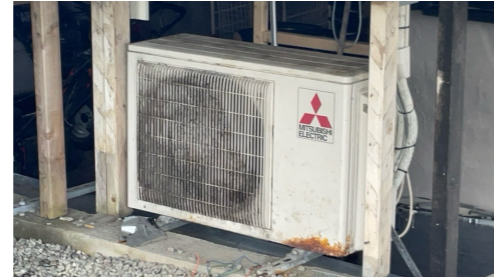
TC 2 Varmtvannstank

Utedelen på varmepumpe har en del rustskader.

- Det er ikke behov for utbedringstiltak siden varmesentralen fungerer i dag, men ut ifra alder kan skader plutselig oppstå på eldre anlegg.
