# Gamlevegen 270

# Tilstandsrapport

Enebolig  
Gamlevegen 270, 6143 FISKÅ  
VANYLVEN kommune  
# gnr. 14, bnr. 37

Befaringsdato: 28.05.2026 Rapportdato: 25.06.2026 Oppdragsnr.: 21552-1313 Eiendomsverdi ref nr: HW4085

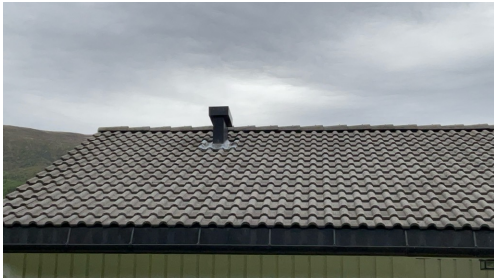
Frostspreng taknedløp

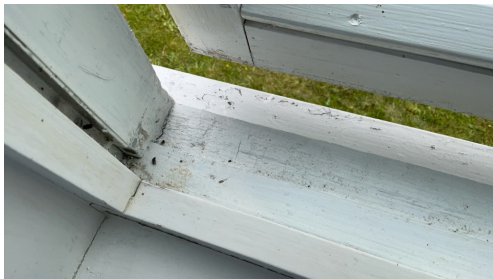
Fukt/råteskade badvindu gavl øst

• Vedlikehold med vask, forbehandling og maling av vindu/detaljer må regnes med. På grunn av alder og påviste avvik vil en måtte regne med skifte av flere vindua i tida framover, anbefaler undersøke tilstanden på hvert enkelt vindu nøye ved rengjøring.

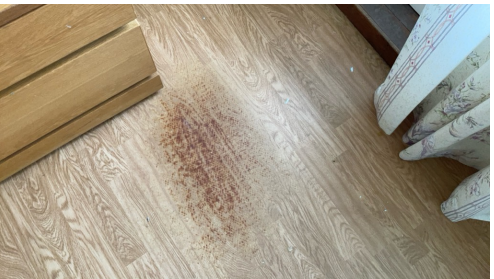
Misfarging belegg hovedetasje

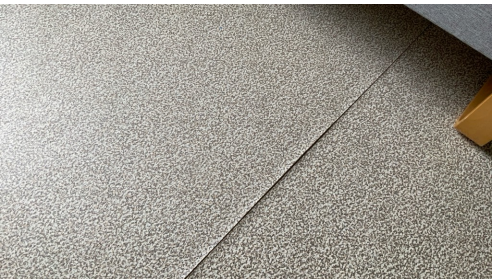
Glipe gulvbelegg

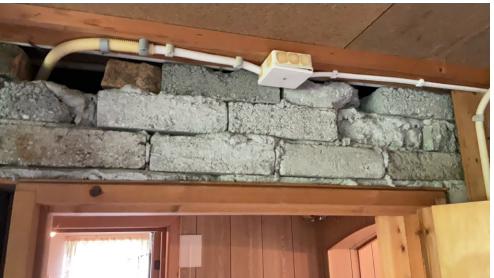
Kjeller, bod - dels gjenstående arbeid

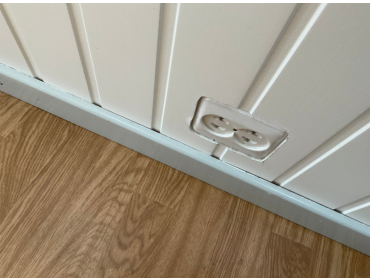
Plater lagt rundt stikkontakt

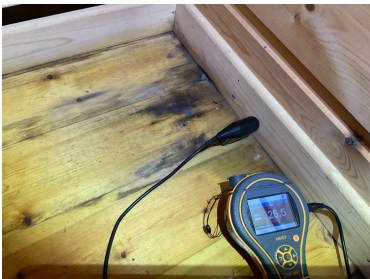
- Det er gjennom hulltaking påvist høyt fuktnivå inne i trekonstruksjonen i hulltakingen, men ikke påvist fuktskader i dette området. Høy luftfuktighet kan over tid føre til muggvekst eller sverting av materialer. Samtidig kan materialer og konstruksjoner bli ødelagt.
- Det er påvist fukt i badstuen, med målt 25 % i fuktkvoteprosent. Synlig fuktskadet materiale er observert.
- Ved hulltaking i rom mot nordvest ble det målt en fuktkvoteprosent på 20,3 %, samt bruk av asfaltapp.
- Det er også observert fuktkrevende insekter.

• Det målte fuktnivået og påviste fuktskada materialer i underetasjen er alvorlig og må følges opp snarest. mulig Dette er indikasjoner om bakenforliggende fukt/råteskader (badstue). Dette kan gi svekket konstruksjon og dårlig inneklima. Nærmere undersøkelse og tiltak må iverksettes, omfang og kostnadsestimat er usikkert.

Fuktskada trevirke badstue
