# Sandstøheia 12

Velkommen til Sandstøheia 12

# Tilstandsrapport

## ENEBOIG

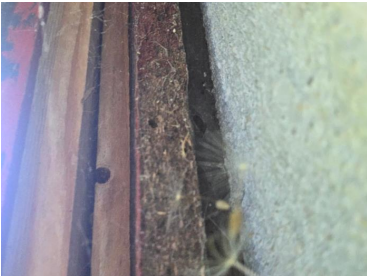
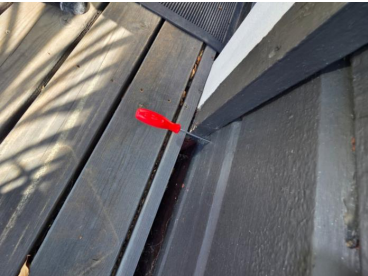
**Vurdering av avvik:**

- Råteskadet og værslitt kledning bør skiftes ut for å hindre videre forringelse og redusere risikoen for råte i veggkonstruksjonen bak. Oppsprukket trevirke kan føre til økt fuktinntrengning og ytterligere skader på bygget.
- Uten tilstrekkelig lufting bak bordkledningen kan fuktighet som trenger inn bak bordene eller gjennom veggen innenfra ikke tørke opp. Dette skaper ideelle forhold for råtesopp og muggvekst.
- Det bør foretas tiltak for å bedre lufting av kledningen.
- Manglende gnagesikring kan føre til at skadedyr kommer inn i konstruksjonen, med risiko for skader og hygieniske problemer.

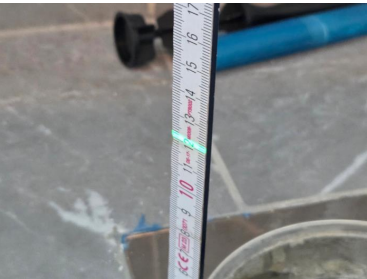
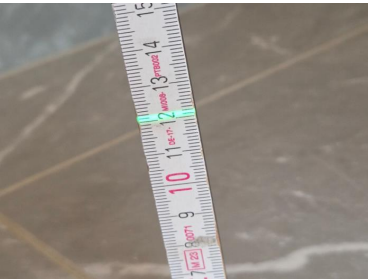
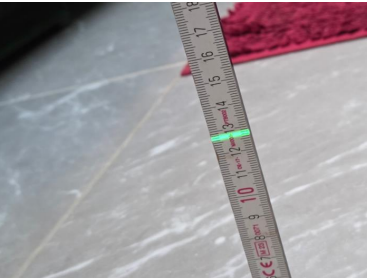
Etasje > Bad  
Overflater gulv,TG2  
Våtrommet har flislagt gulv med elektriske varmekabler og fall mot sluk på 5 mm.  
Vurdering av avvik:  
- Det er påvist avvik i fallforhold til sluk i forhold til krav i forskrift på befaringstidspunktet.

- Til tross for avviket i fall/høydeforskjell til sluk, vil gulvet fortsatt kunne lede vann mot sluket, men med redusert effektivitet. Dette kan potensielt øke risikoen for vannansamling i enkelte områder av badet.

**Kostnadsestimat: 100 000 - 200 000**

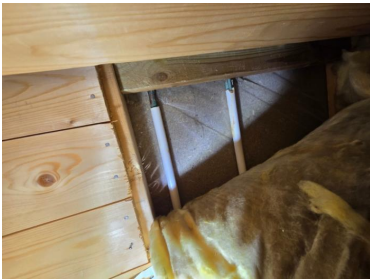
**Vurdering av avvik:**  
• Det er registrert at det er montert plast på baderomsveggene bak sponplatene. Dette medfører at det er to tette sjikt på veggen, noe som kan føre til kondens og fuktskader over tid. Det anbefales å iverksette tiltak før det oppstår skade.

**Konsekvens/tiltak**  
• Det anbefales å fjerne plasten bak sponplatene for å unngå dobbel dampsperre.  
Dobbel dampsperre kan føre til at fukt stenges inne i konstruksjonen, noe som øker risikoen for kondens, mugg og råteskader over tid.  
Tiltak bør iverksettes for å redusere faren for fremtidige fuktskader.

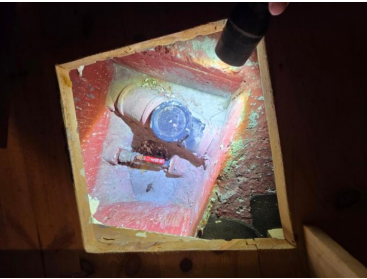
Utvendige vann- og avløpsledninger inkl. overvann og avløp fra drenering,TG2  
Avløpsledningene er av ABS-plastrør, brukt på 1970- og 1980-tallet, og er tilknyttet offentlig avløp via private stikkledninger. Vannledningen er av plast (PEL eller PE) og er tilknyttet offentlig vannforsyning via private stikkledninger.  
Vurdering av avvik:  
- Vannledninger av plast er eldre enn 40 år og har derfor usikker fremtidig funksjon. - Avløpsledninger av ABS plastrør er eldre enn 33 år og har derfor usikker fremtidig funksjon.

- Eldre vannledninger har økt risiko for svikt, med fare for lekkasjer og vannskader.
- Eldre ABS-ledninger har økt risiko for sprekkdannelse, deformasjoner og lekkasjer, noe som kan gi redusert funksjon og driftsforstyrrelser.
