# Heidalen 39

| Befaringsdato: 14.09.2026 | Rapportdato: 18.09.2026 | Oppdragsnr.: 21147-1767 | Eiendomsverdi ref nr: QE9690 |

# Tilstandsrapport

## ENE BOLIG

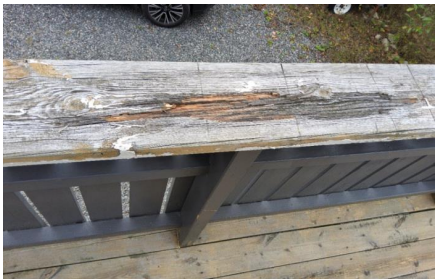
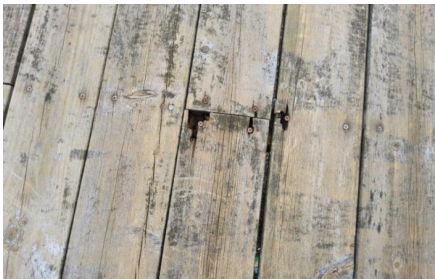
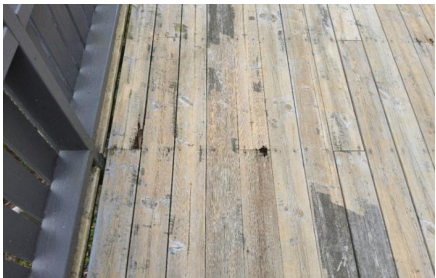
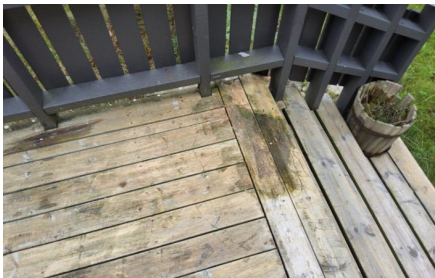
**Vurdering av avvik:**  
• Det er påvist fukt- og råteskader i trebord og rekkverk på balkongen.  
• Rekkverket på balkong eller terrasse er for lavt i forhold til dagens krav.

**Konsekvens/tiltak**  
• Råteskadet trekledning må skiftes ut.  
• Det anbefales å utbedre rekkverket slik at høyden tilfredsstiller gjeldende krav, for å sikre trygg bruk.
