VIKERVEGEN 127

# TILSTANDSRAPPORT

Enebolig

Vikervegen 127, 2320 FURNES

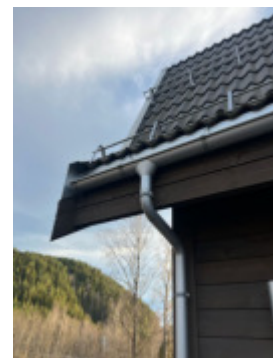
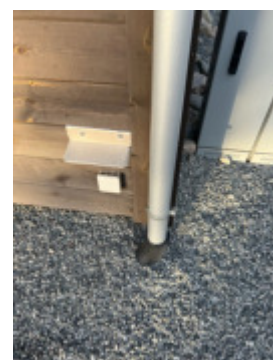
### TG1 Nedløp og beslag

Takrenner, nedløp og beslag i aluzink. Fall på renner er ikke kontrollert. Nedløp med utkast til drenering via rør i grunnen. Rørsystem under grunnen er ukjent, men det er antatt/oplyst tilknyttet grunnledninger som er ført videre til kum. Snøfangere montert på tak.

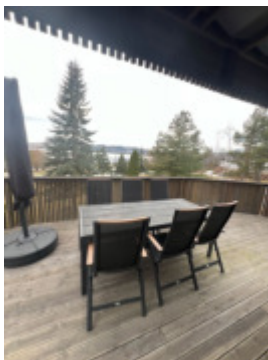
Balkong i 2.etasje på ca.8 kvm er av trekonstruksjoner med spaltegulv av Møre royal terrassebord og trekkverk. Terrasse i 1.etasje på ca.41 kvm er av trekonstruksjoner med spaltegulv av Møre royal terrassebord og trekkverk. Overbygget platting av trekonstruksjoner på ca.5 kvm ved inngangsparti. Rekkverkshøyder er målt til over 1,0 m.

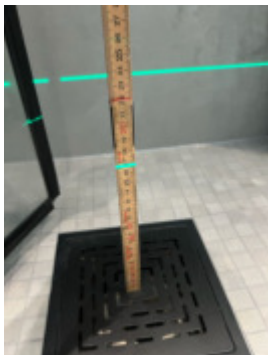
Høyde ved topp slukrist

Gulvet er flislagt. Rommet har vannbåren gulvvarme. Høydeforskjell fra topp slukrist til gulv/synlig topp membran ved terskel er målt til 40 mm.

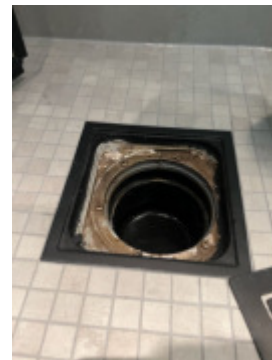
### TG 1 Sluk, membran og tettesjikt

Det er plastsluk og Tarkodry vinymembran som tettesjikt.

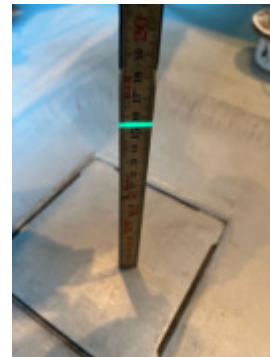
Høyde ved topp slukrist

Høydeforskjell fra topp slukrist til gulv/synlig topp membran ved terskel er målt til 32 mm.

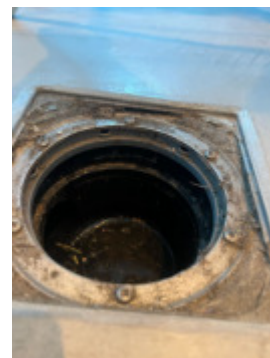
## TO 1 Sluk, membran og tettesjikt

Det er plastsluk og Tarkodry som tettesjikt.

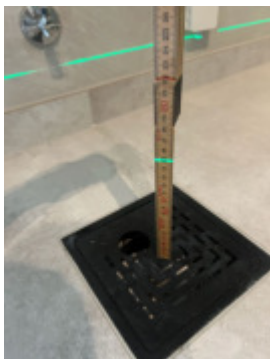
Høyde ved topp slukrist i hjelpesluk

Gulvet er flislagt. Rommet har vannbåren gulvvarme. Høydeforskjell fra topp slukrist i hjelpesluk til gulv/synlig topp membran ved terskel er målt til 20 mm. Høydeforskjell fra topp slukrist i hoved sluk til gulv/synlig topp membran ved terskel er målt til 27 mm. Dusjsone har terskel med lokalt fall. Det er oppkant av fliser på ca.85 mm rundt gulvet utenom dørterskel.

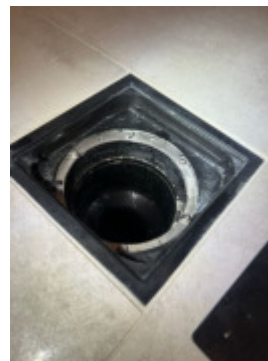
Hjelpesluk

Det er 2 stk. plastsluk med Tarkodry vinyembran som tettesjikt. Ene sluket er hjelpesluk eller til bruk for evt.badekar.

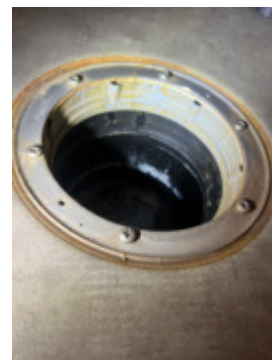
### 1 TG 1 Sluk, membran og tettesjikt

Det er plastsluk og synlig vinylbelegg som tettesjikt.

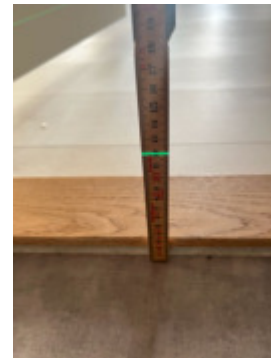
Høyde ved terskel

Gulvet har vinylbelegg. Rommet har vannbåren gulvvarme. Høydeforskjell fra topp slukrist til gulv/synlig topp membran ved terskel er målt til 45 mm.

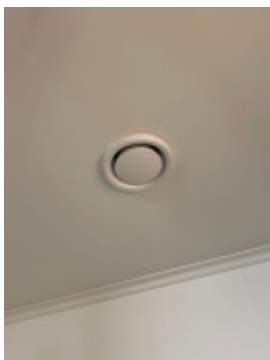
Spalte for tilluft

Det er balansert ventilasjon. Tilluft via spalte under dør.

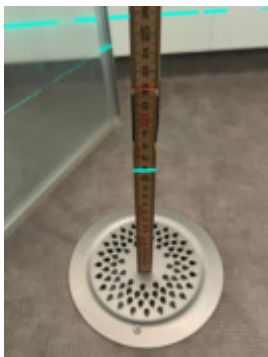
Høyde ved topp slukrist

Gulvet har vinylbelegg. Rommet har vannbåren gulvvarme. Høydeforskjell fra topp slukrist til gulv/synlig topp membran ved terskel er målt til 44 mm.

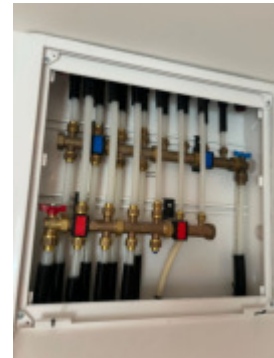
Rørskap i 1. etasje

Innvendige vannledninger er av plast (rør i rør) og kobber. Det er besikket i rørskap. Stoppekran og vannmålere er plassert i teknisk rom i underetasje. Boligen har en hovedmåler med tre undermålere for hybler/sokkelleilighet.

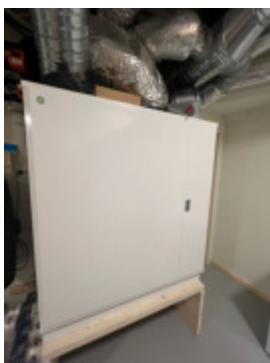
## TG1 Ventilasjon

Boligen har balansert ventilasjon med kjøling og varme. Anlegget er av type Pegasos eAir W-CG. Aggregat er plassert i underetasje. Eier opplyser at filter på ventilasjonsanlegget er byttet jevnlig. Ventilasjon i hybler er av Systemair SAVE VTR 500 R med SAVECair styring.

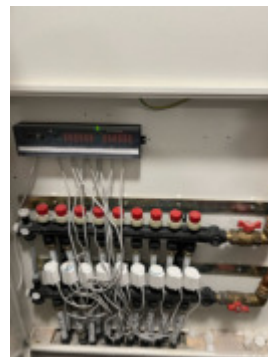
Boligen har vannbåren gulvvarme via bergvarmepumpe type Villant. Varmepumpe og installasjoner er plassert i teknisk rom i underetasje.

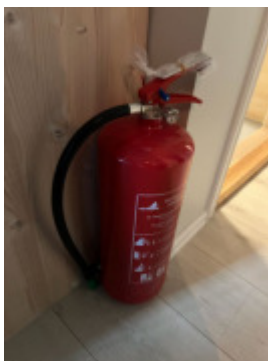
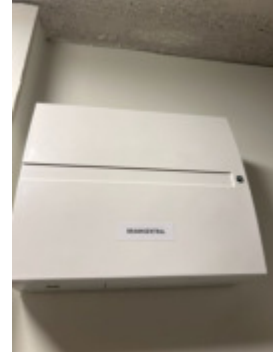
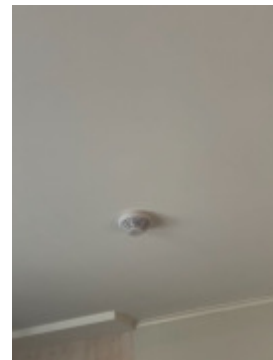
Det er brannslukkingsapparater og røykvarslere i boligen. Røykvarslere er koblet til sentral enhet for digital varsling.
