EIGANESVEIEN 89

# TILSTANDSRAPPORT

Eiganesveien 89, 4009 STAVANGER

Befaringsdato: 09.04.2025

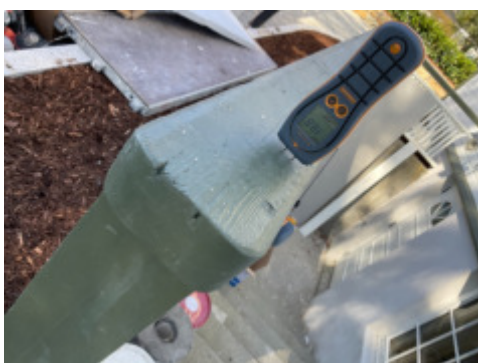
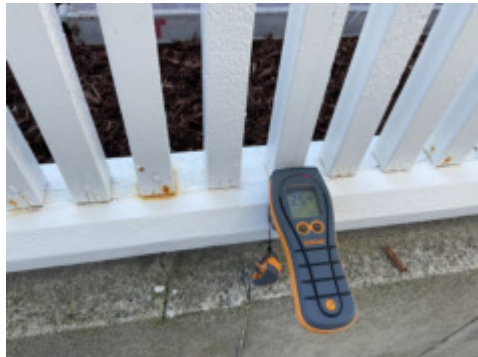
- Det er avvik:
- Det er registrert stedvis høyt fuktnivå i rekkverk.

- Tiltak:
- Det må gjøres nærmere undersøkelser og lokale utbedringer av fukt i rekkverk.

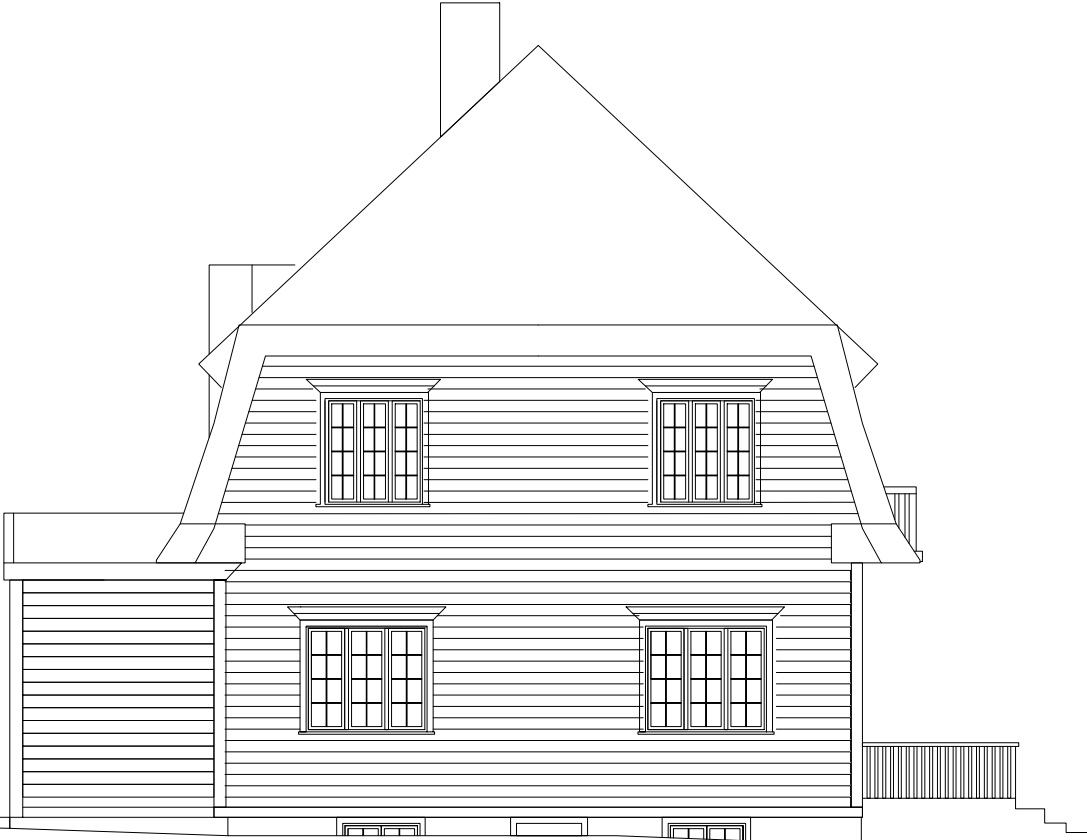
| <div>270</div> <div>TILBYGG</div> | | | | | <p>All dimensions must be checked on site prior to project execution. Any changes must be consulted with an architect.</p> <div>PROJECT NAME/<br/>NAZWA PROJEKTU</div> <div>PROPOSED NEW<br/>ELEVATIONS</div> <div>SCALE/SKALA1:50</div> <div><div></div><div>00,250,50,751,01,5m</div></div> <div>DRAWING NUMBER/<br/>NUMER RYSUNKU</div> <div>10</div> |

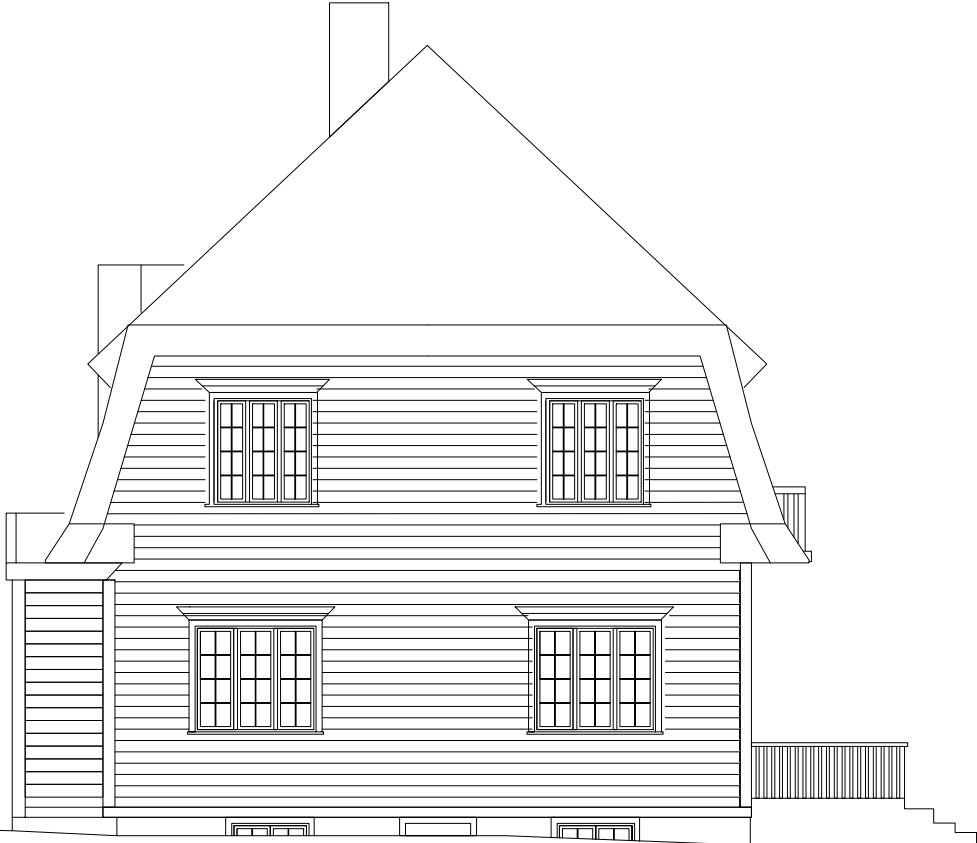
| | | | | | <p>All dimensions must be checked on site prior to project execution. Any changes must be consulted with an architect.</p> <p>PROJECT NAME/<br/>NAZWA PROJEKTU</p> <p>EXISTIG ELEVATIONS</p> <p>SCALE/SKALA 1:50</p> <p>DRAWING NUMBER/<br/>NUMER RYSUNKU</p> <p>08</p> |

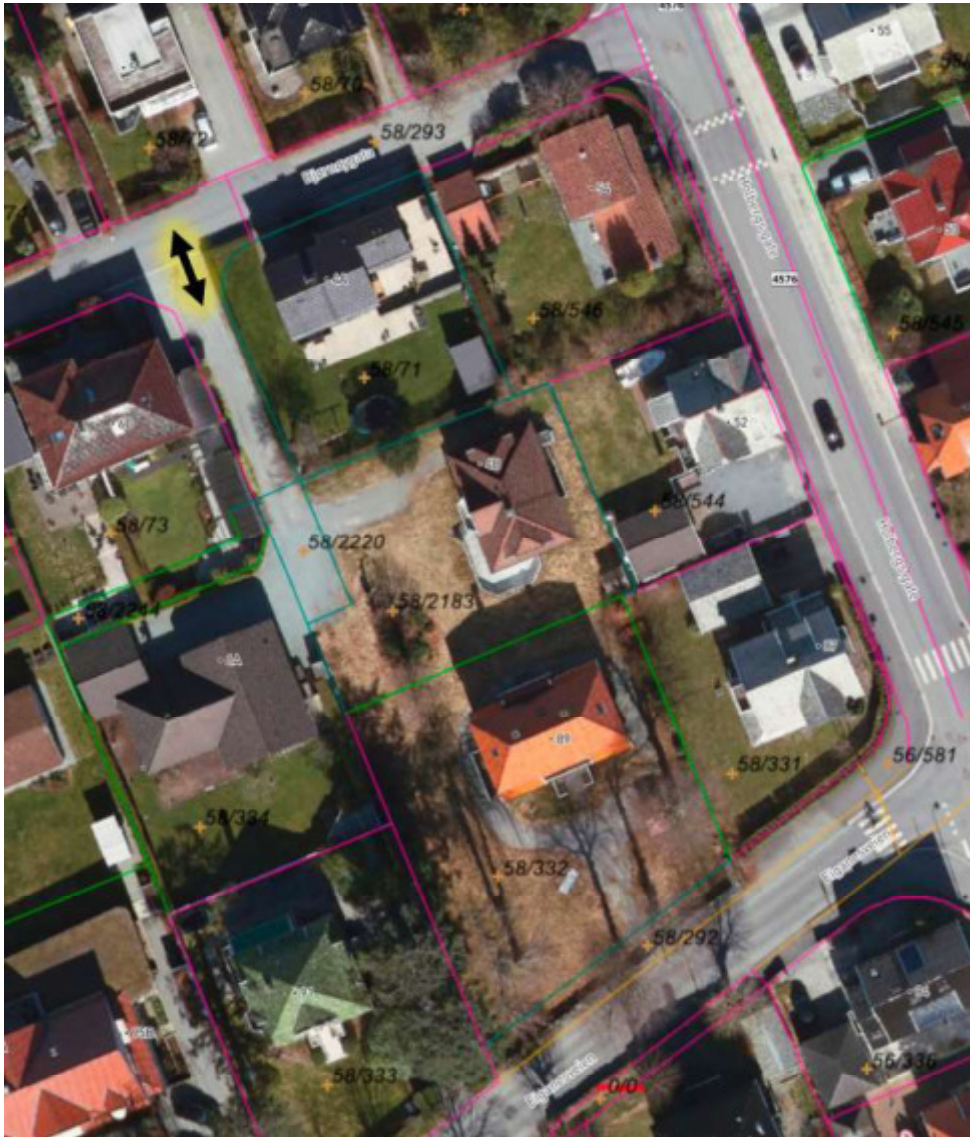
For Bjørnøygata vedtas flytting av avkjørsel for gnr/bnr. 58/332, som vist på kartutsnittet på neste side.
