BYGDØY ALLÉ 51 B

# TILSTANDSRAPPORT

# gnr. 212, bnr. 40, snr. 10

Befaringsdato: 28.05.2025

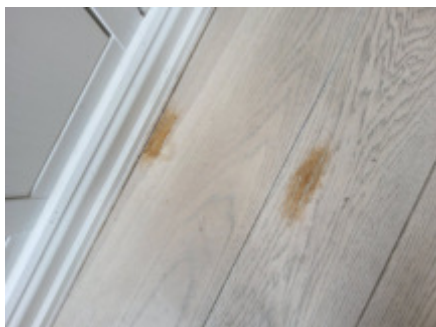
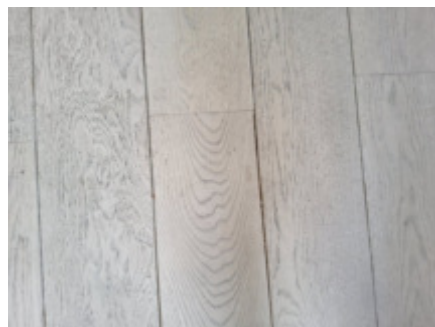
## Vurdering av avvik:

Det er funnet tørkesprekker og missfarging på gulvet enkelte steder.

Interessenter oppfordres til å gjøre egne undersøkelser og vurdere behovet for tiltak, da slike forhold i stor grad er subjektive.
