# NORDRAAKS GATE 5

Tilstandsrapport

Befaringsdato: 11.08.2025

Rapportdato: 19.08.2025

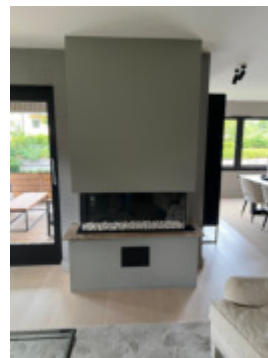
Det er montert gasspeis i stue

Gasspeis

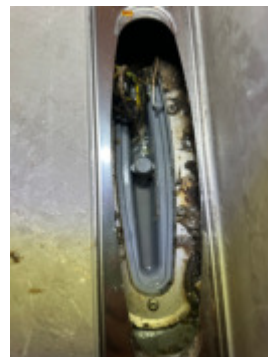
- Det er påvist avvik i fallforhold til sluk i forhold til krav i forskrift på byggetidspunktet.

- Til tross for avviket i fall/høydeforskjell til sluk, vil gulvet fortsatt kunne lede vann mot sluket, men med redusert effektivitet. Dette kan potensielt øke risikoen for vannansamling i enkelte områder av badet.

Rennesluk med synlig banemembran.

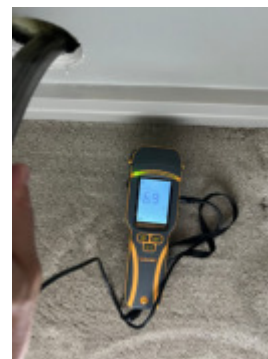
Hulltaking er foretatt uten å påvise unormale forhold. Hulltaking er foretatt ved/i Tilliggende soverom. Fuktkvotemåling (vekt%) i konstruksjonen ble målt til 6.

Ingen unormale utslag med pigger i svill ved hulltagning

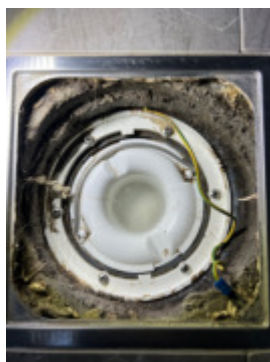
- Det er påvist avvik i fallforhold til sluk i forhold til krav i forskrift på byggetidspunktet.

- Til tross for avviket i fall/høydeforskjell til sluk, vil gulvet fortsatt kunne lede vann mot sluket, men med redusert effektivitet. Dette kan potensielt øke risikoen for vannansamling i enkelte områder av badet.

Det er slukrenne ved vegg i dusjsjonen og banemembran med ukjent utførelse

Plastsluk med synlig banemembran.

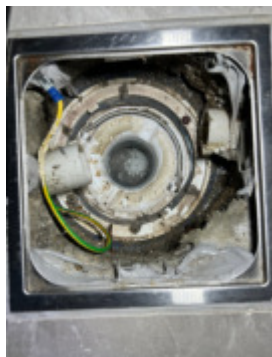
- Det er påvist avvik i fallforhold til sluk i forhold til krav i forskrift på byggetidspunktet.

- Til tross for avviket i fall/høydeforskjell til sluk, vil gulvet fortsatt kunne lede vann mot sluket, men med redusert effektivitet. Dette kan potensielt øke risikoen for vannansamling i enkelte områder av badet.

Plastsluk med synlig banemembran.

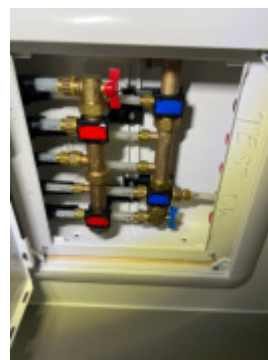
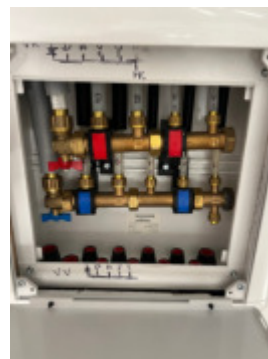
Rørskap med stoppekraner.

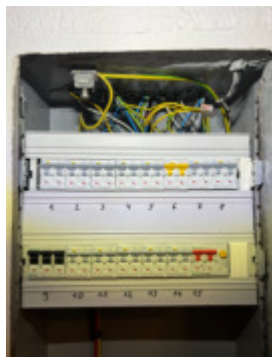
Automatsikringer

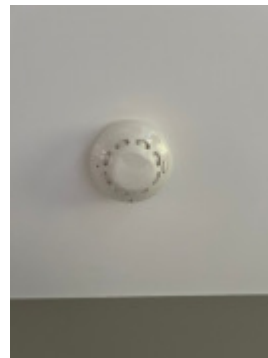
Røykvarsler.

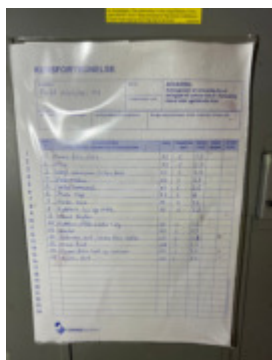
Kursfortegnelse

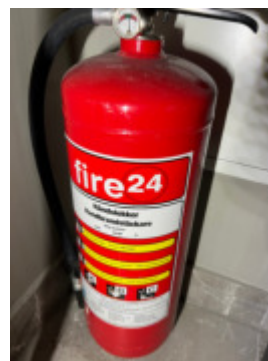
Brannslukningsapparat.
