## **ANDERS LARSENS GATE 12**

Prisantydning	<b>7 390 000</b>
Omkostninger	<b>203 540</b>
Totalpris	<b>7 593 540</b>
P-rom	<b>198 m<sup>2</sup></b>
Bruksareal	<b>242 m<sup>2</sup></b>
Soverom	<b>5</b>
Bad	<b>2</b>
Eierform	<b>Selveier</b>
Byggeår	<b>1922</b>
Ejet tomt	<b>455 m<sup>2</sup></b>

# TEKNISKE DOKUMENTER

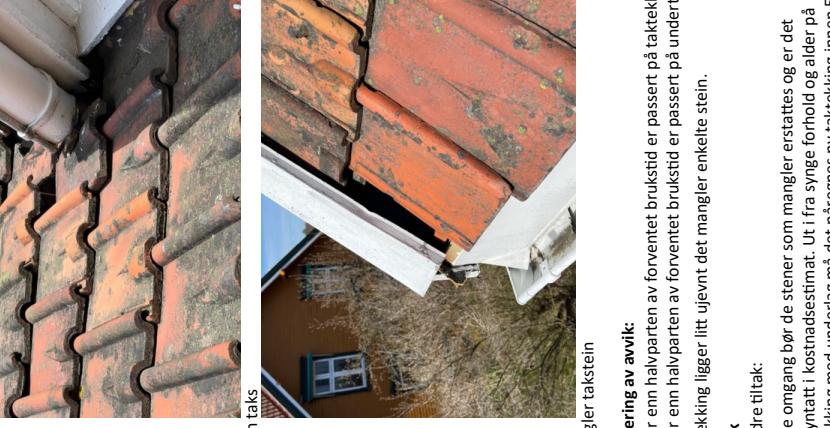
Mangler takstein

- Utvendig taktekking: Saltak med teglstein og undertak av rupanel. Ifølge tidligere rapport er papp, slisser og lekter under takstein antatt fra 1970 tallet, usikkert med alder på takstein. Taktekkingen er visuelt vurdert fra bakkenivå og balkong. Mer enn halvparten av forventet brukstid er passert på taktekkingen. Mer enn halvparten av forventet brukstid er passert på undertak. Taktekking ligger litt ujevn det mangler enkelte stein.

Utvendig Saltak med teglstein og undertak av rupanel. Ifølge tidligere rapport er papp, slisser og lekter under takstein antatt fra 1970 tallet, usikkert med alder på takstein.
