VASSÆTRA

Velkommen til en unik mulighet på idylliske Vassætra!

Hytten ble oppført i 1960 og fremstår i hovedsak med standard fra byggeår og generelle oppgraderinger må påregnes. Hytten går over ett plan og inneholder gang, stue, kjøkken, soverom, toalettrom og hems med to sengeplasser. I tillegg er det bodareal på 9 kvm under terrasse. I stue er det montert vedovn for koselige kvelder, og herfra er det utgang til luftebalkong.

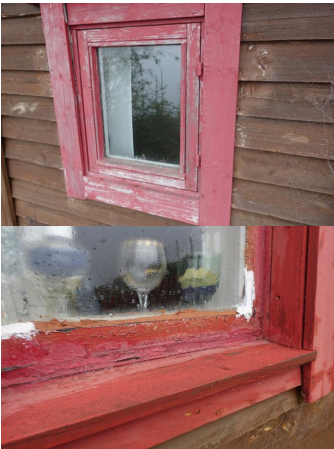
Vinduer fra byggeår med koblede vinduer med enkle glass og med 2 lags.

- Karmene i vinduer er slitte og det er sprekker i treverket.
- Det er påvist tegn på innvendig kondensering av enkelte vindusglass.
- Det er påvist at enkelte vinduer er vanskelig å åpne/lukke.

- Det må påregnes noe vedlikehold og at enkelte vinduer må skiftes ut.
- Kondensering på enkelte glass har medført fuktskader i treverk som kan medføre utskiftningsbehov av enkelte vinduer.

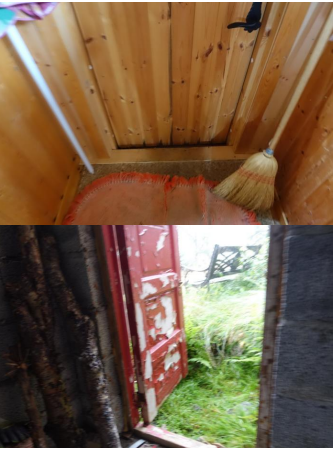
Det er stor veranda tilbygget mot øst, denne med støpt plater på rigler. Verandaen er tilbygget etter byggeår og har adkomst via terreng fra baksiden. Tekkverk i trekonstruksjon.

Liten luftbalkong/ avsats med tilkomst fra stuen, denne er fra byggeår og er i trekonstruksjon. Rekkeverk i trekonstruksjon, tilkomst til mulldo fra denne balkongen.

- Rekkeverket er for lavt i forhold til dagens krav til rekkverkshøyder.
- Det er påvist fukt/råteskader i konstruksjonen.

- Andre tiltak:
- Råteskadede konstruksjoner må skiftes ut.

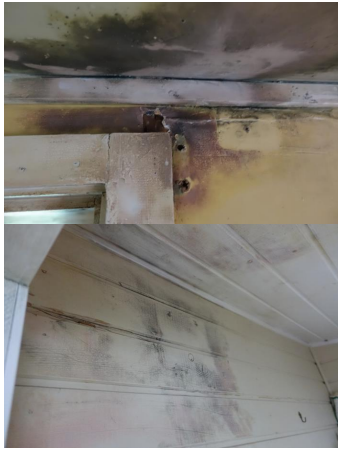
Innvendige vegger har overflater av noe malte flater og med panelte flater.

Innvendige himlinger har overflater av malt flater og med panelte skråhimlinger.

- Det er stedvis påvist synlige skader på overflater.
- Det er avvik:

Vegg overflatene har normal slitasje med bakgrunn i alder på de ulike overflatene, videre normalt vedlikehold og oppgraderinger må påregnes. En del skader på enkelte panelbord, utskiftninger må påregnes. Himlinger har normal slitasje med bakgrunn i alder på de ulike overflatene, videre normalt vedlikehold og oppgraderinger må påregnes.

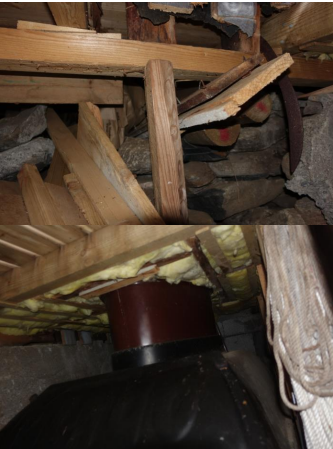
Det er krypmot under hytten. Under befaringen ble det foretatt besiktigelse i bodrom under hytten i front. Kan se ut til at det er en mindre luke mur for tilkomst i arealer under hytten, det var lagret materialer har og adkomst var ikke mulig.

- Det er påvist skader på konstruksjoner i krypkjeller som er forårsaket av råte eller sopp.
- Det er begrenset tilgang til hele krypkjelleren.

Krypkjellere er pr. definisjon å regne som risikokonstruksjoner basert på erfaringer en har med fuktproblemer i disse. Ytterligere undersøkelser/ etablering av adkomst til krypkjeller anbefales. Det er fra luken observert skader på støtter under bjelkelaget og skjevheter.

- Gjennomføre ytterligere undersøkelser og foreta utbedring av skade.

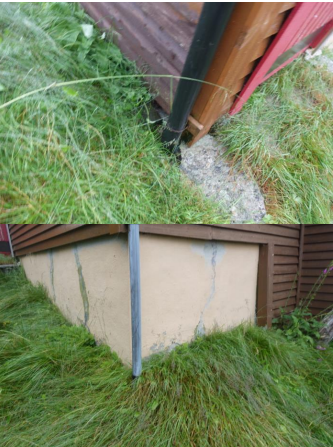
Det er ukjent hvilke type drenering og fuksikring som er etablert rund bygget. Det er videre ukjent hvordan funksjonen til drens og fuksikring er. Takvann går til grunn.

- Det mangler eller på grunn av alder er det sannsynlig at det mangler utvendig fuksikring av grunnmuren - ved kjeller/underetasje.

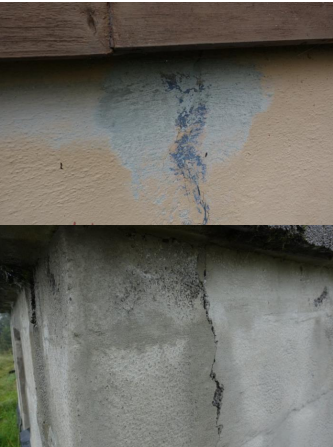
Fundamenter og byggegrunn er ikke mulig å kontrollere da dette er skjult av utvendig terreng og innvendig i forbindelse med gulv og med skjulte arealer.

Grunnmur av spekket betong. Grunnmuren er visuelt besiktiget utvendig, dette av de flater som var synlige. Grunnmuren er ikke kontrollert innvendig i krypkjeller da det ikke var adkomst her.

- Det er registrert skråriss som er symptom på setninger.
- Grunnmuren har sprekkdannelser.

Grunnmuren har en del slitasjer, det er registrert setningssprekker i grunnmuren. Utfra besiktigelse kan det se ut som dette er eldre forhold. En del avflassing av maling. Utbedringer og oppgraderinger vil være påregnelig.
