UTSIKTEN 2

Tilstandsrapport

📍 Utsikten 2, 2318 HAMAR

Befaringsdato: 16.06.2022 Rapportdato: 17.06.2022 Oppdragsnr: 14330-22116 Referansenummer: FS2014

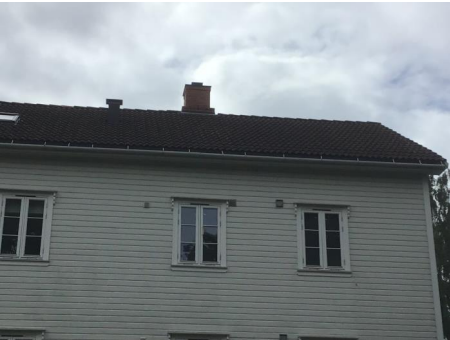
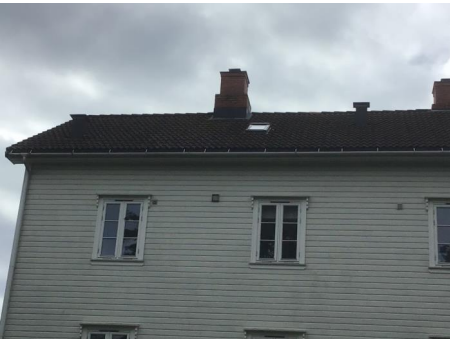
Taktekking

TG 2

Bolighuset er tekket med betongtakstein fra 1990 tallet. Undertaket er i fra byggeåret. Taktekkingen er besiktiget i fra bakkenivå. Kilde er tidligere salgsinformasjon.

- Utvendig, takteking: Mer enn halvparten av forventet brukstid er oppbrukt på taktekingen. Mer enn halvparten av forventet brukstid er oppbrukt på undertak.
- Tekniske installasjoner, vannledninger: Mer enn halvparten av forventet brukstid er oppbrukt på innvendige vannledninger.
- Tekniske installasjoner, avløpsrør: Mer enn halvparten av forventet brukstid er oppbrukt på innvendige avløpsledninger.
- Tomteforhold, byggegrunn: Det er registrert symptomer på setninger i grunnen i form av sprekker i grunnmur.
- Tomteforhold, drenering: Det er ikke tegn på noe utvendig fuktsikring. Det er ut ifra observasjoner påvist indikasjoner på at drenering/ tettesjikt har begrenset effekt.
- Tomteforhold, utvendig vann- og avløpsledninger: Mer enn halvparten av forventet brukstid er oppbrukt på utvendige vannledninger. Mer enn halvparten av forventet brukstid er oppbrukt på utvendige avløpsledninger.

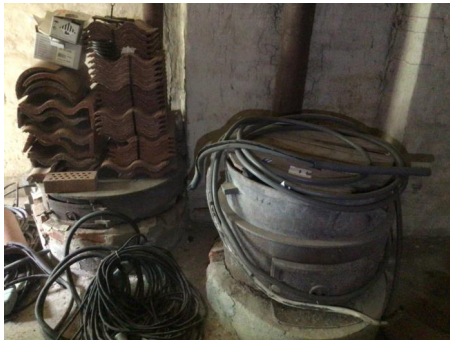
Boligen har mursteinspipe, pusset og malt i beboelsesrom. Det er ikke installert ildsted. Eier melder at enheten skal være fritatt for feieavgift. Pipe og ildsteder i kjeller (to takker mv) er i dårlig forfatning og bør ikke brukes før feier konsulteres og piper utbedres.

Eldre ildsteder (takker) i kjeller.

Det anbefales kontroll av feier og utbedring av evt. avvik.

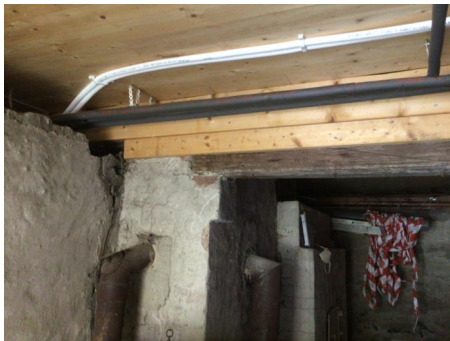
Pipe i kjeller i dårlig stand

- Det er påvist sprekker og/eller riss i pipe.
- Det er avvik:

Piper har oppnådd høy alder og har synlige skader i kjeller. Ildsteder i kjeller er eldre og ikke i bruk.

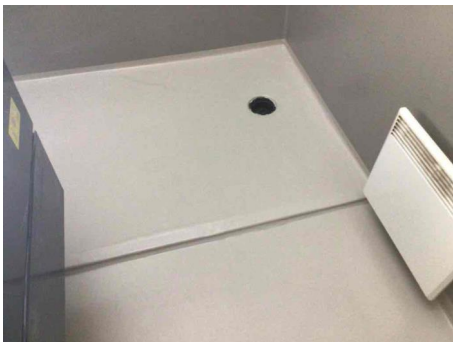
Badet har vinylbelegg på gulvet, oppmalt i 2022. Rommet varmes opp av panelovn. Gulvflaten er delt i to med gulvlist/ skille mot dusjsonen som har sluk. Gulv ved dørterskel og topp slukrist er på samme nivå- flatt. Det er fall på 23 mm fra oppkant mot dusjdne og til topp slukrist. Det er ca 25-30 mm lokalt fall mot sluket i dusjonen. Oppkanten er 25 mm, dørterskel er 115 mm. Oppkant med gulvbelegg er 65 mm høy på terskel.

De to gulvflatene på badet med oppkant til dusjsone.

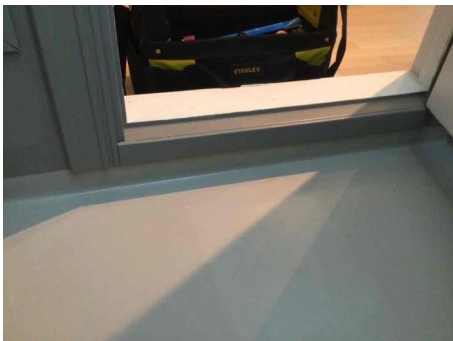
Oppkant ved terskel.

- Det er mulighet for at det kan forekomme vannlekkasje på våtrommet hvor vann ikke vil gå til sluk.
- Det er påvist at høydeforskjell fra topp slukrist til gulv/synlig topp membran ved dørterskel er mindre enn 25 mm.

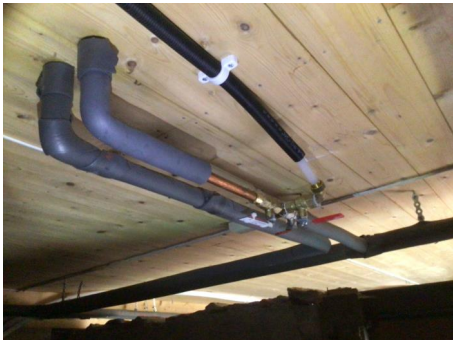
Boligens innvendig vannrør er i kobber på badet og plastrør i varerør på kjøkken (fra 2022).

Vannrør i kjeller

- Ifm. oppgradering av våtrom vil det være naturlig med utskiftning av rør.
- Det er ikke behov for utbedringstiltak siden anlegget fungerer i dag, men ut ifra alder kan skader plutselig oppstå på eldre anlegg.

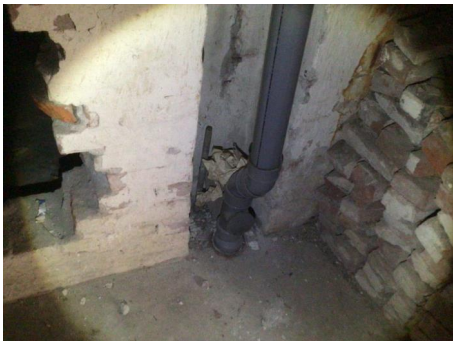
Innvendige avløpsrør er i plast.

Avløp kjeller

- Det er ikke behov for utbedringstiltak siden anlegget fungerer i dag, men ut ifra alder kan skader plutselig oppstå på eldre anlegg.
- Ifm. oppgradering av våtrom vil det være naturlig med utskiftning av rør.

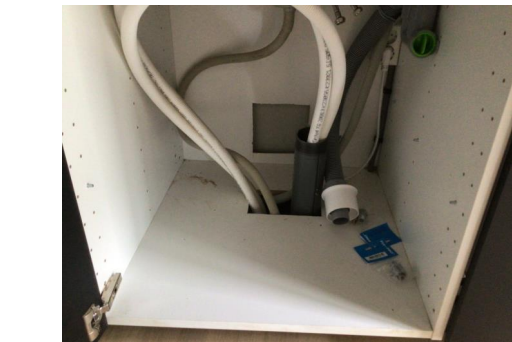
Avløp kjøkkenbenk

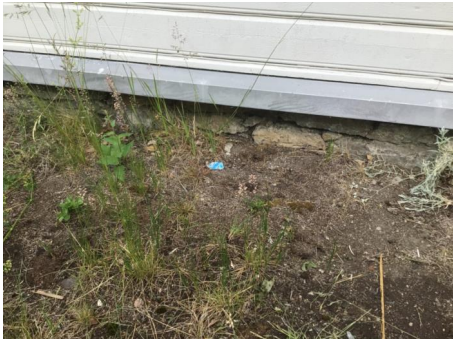
Natursteinsmur i fra byggeåret.

Upusset grunnmur over bakken, inngangsside

- Grunnmuren har sprekkdannelser.
- Det er registrert sprekker/deformasjon som gir grunn til å overvåke konstruksjonen.

- Det må gjennomføres ytterligere undersøkelser.
- Påviste skader må utbedres.

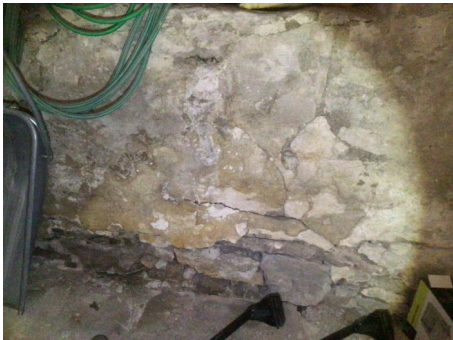
Kjellervegger

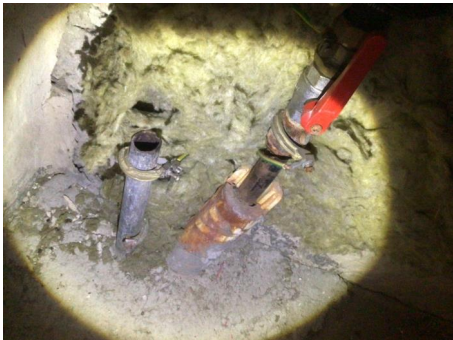
Boligen er tilknyttet offentlige vann og avløpsanlegg via private stikkledninger. Boligens utvendige vann og avløpsrør er i fra byggeåret. Avløpsrør i soil/ støpejern (eldre) og evt. plast. Vannledning i plast. Det foreligger tegninger fra 1989 der det er angitt vannledning i plast. Vannledningen inn i kjeller ved måler er i plast. Det er ukjent hva slags avløpsrør som er i kjellergulvet og ut fra bygning og til kommunal ledning. For å være på sikre siden angir jeg her soil/ støpejern (eldre) da dette framkommer av tegninger fra 1989.

Vanninntak i plast.

- Det er ikke behov for utbedringstiltak siden anlegget fungerer i dag, men ut ifra alder kan skader plutselig oppstå på eldre anlegg.
- Det bør gjøres undersøkelser om hva slags rør som er i avløpet i kjellergulvet og i stikkledninger mellom bygning og kommunal tilknytning. Det bør påregnes å skifte avløpsrør i stikkledning og i kjellergulv over tid.

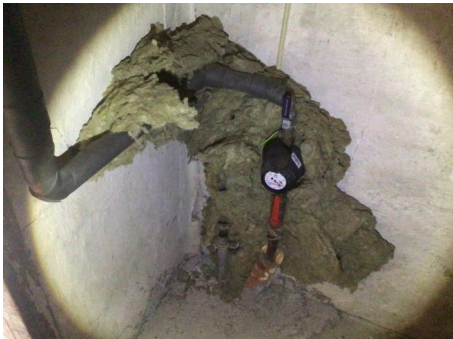
Vanninntak med måler og stoppekran.
