UTSIKTEN 2

# Tilstandsrapport

Utsikten 2, 2318 HAMAR

Befaringsdato: 16.06.2022 Rapportdato: 17.06.2022 Oppdragsnr: 14330-22116 Referansenummer: FS2014

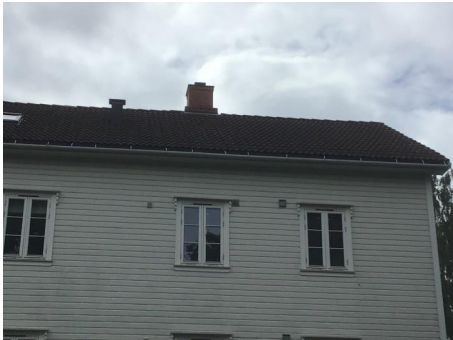
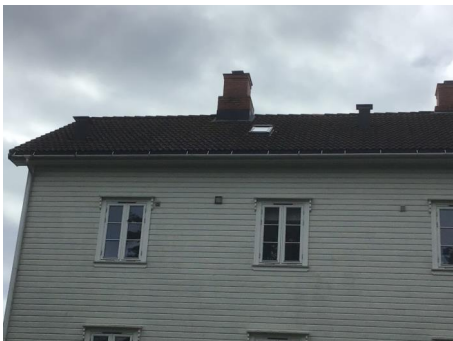
Bolighuset er tekket med betongtakstein fra 1990 tallet. Undertaket er i fra byggeåret. Taktekkingen er besiktiget i fra bakkenivå. Kilde er tidligere salgsinformasjon.

Taktekking

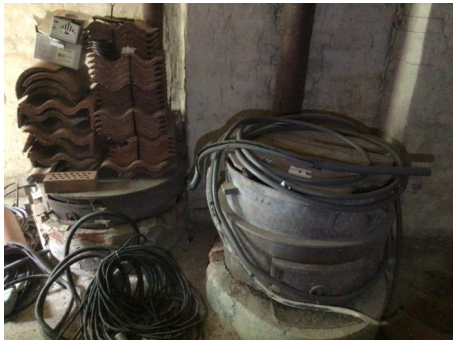
Boligen har mursteinspipe, pusset og malt i beboelsesrom. Det er ikke installert ildsted. Eier melder at enheten skal være fritatt for feieavgift. Pipe og ildsteder i kjeller ( to takker mv) er i dårlig forfatning og bør ikke brukes før feier konsulteres og piper utbedres.

Eldre ildsteder ( takker ) i kjeller.

Det anbefales kontroll av feier og utbedring av evt. avvik.

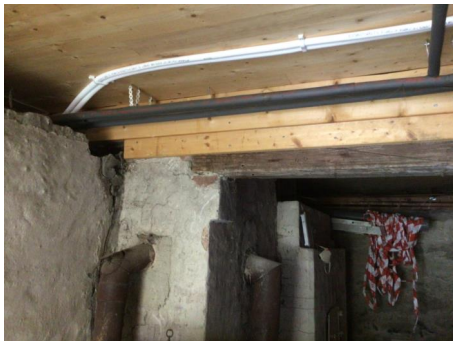
Pipe i kjeller i dårlig stand

- Det er påvist sprekker og/eller riss i pipe.
- Det er avvik:

Piper har oppnådd høy alder og har synlige skader i kjeller. Ildsteder i kjeller er eldre og ikke i bruk.

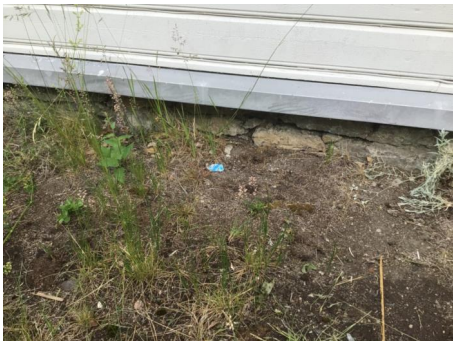
Natursteinsmur i fra byggeåret.

Upusset grunnmur over bakken, inngangsside

- Grunnmuren har sprekkdannelser.
- Det er registrert sprekker/deformasjon som gir grunn til å overvåke konstruksjonen.

- Det må gjennomføres ytterligere undersøkelser.
- Påviste skader må utbedres.

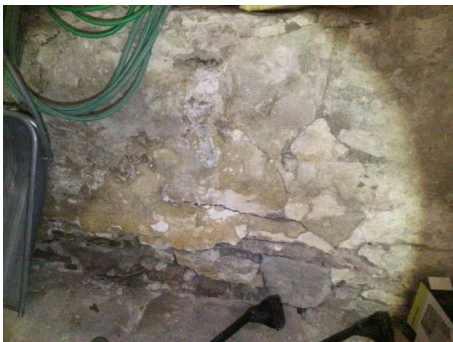
Kjellervegger

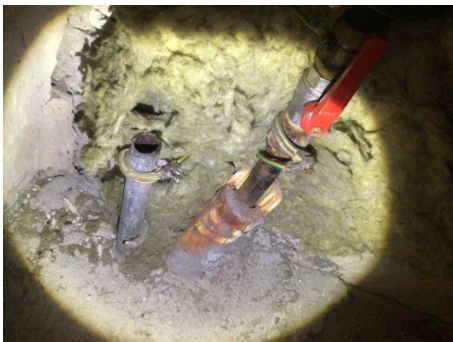
Boligen er tilknyttet offentlige vann og avløpsanlegg via private stikkledninger. Boligens utvendige vann og avløpsrør er i fra byggeåret. Avløpsrør i soil/ støpejern ( eldre) og evt. plast. Vannledning i plast. Det foreligger tegninger fra 1989 der det er angitt vannledning i plast. Vannledningen inn i kjeller ved måler er i plast. Det er ukjent hva slags avløpsrør som er i kjellergulvet og ut fra bygning og til kommunal ledning. For å være på sikre siden angir jeg her soil/ støpejern ( eldre) da dette framkommer av tegninger fra 1989.

Vanninntak i plast.

- Det er ikke behov for utbedringstiltak siden anlegget fungerer i dag, men ut ifra alder kan skader plutselig oppstå på eldre anlegg.

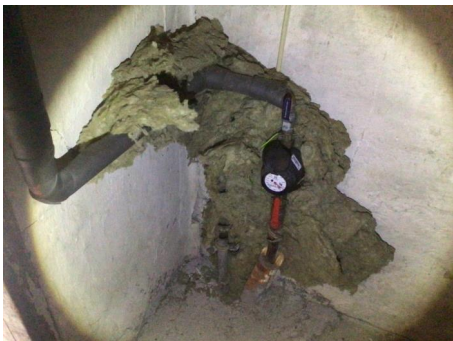
Vanninntak med måler og stoppekran.
