DALEVEGEN 92

Prisantydning	2 650 000
Omkostninger	82 070
Totalpris	2 732 070
P-rom	244 m2
Bruksareal	291 m2
Soverom	6
Bad	4
Eierform	Selveier
Byggeår	1965
Eiet tomt	1057 m2

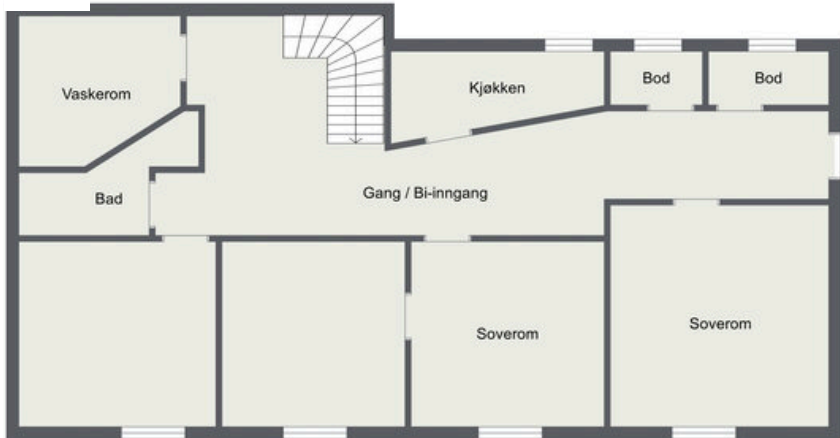
Underetasje

Kj. Etg: Bi-inngang/gang, Vaskerom, Bad, Kjøkken, 2 Soverom, 2 boder og verksted  
1. Etg: Vindfang, Hall, Stue, Kjøkken, 2 Bad, soverom, kontor og tilknyttet garasje  
2. Etg: Trapperom/gang, Bad, 3 Soverom og 2 boder

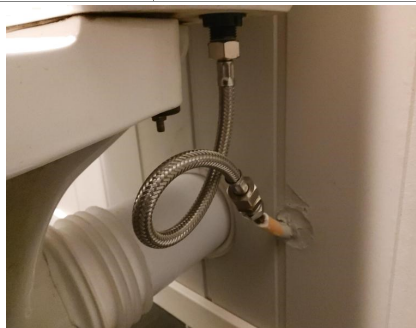
Skadeområdets dimensjoner (mm) etter rom								
Rom	L (mm)	B (mm)	H (mm)	m <sup>2</sup>	Gulv	Vegg	Tak	Øvrig informasjon
Årsak til skade								
Type skade	<input checked="" type="checkbox"/> Vannlekkasje <input type="checkbox"/> Brann <input type="checkbox"/> Innbrudd <input type="checkbox"/> Ytre påvirkning							
	<input type="checkbox"/> Glass <input type="checkbox"/> Natur <input type="checkbox"/> Øvrige:							
Installasjon A. Vannrør innvendig åpent			Kilde D. Rørdel/skjøt, kupling, sluk			Årsak Annen eller ukjent		
Hva forårsaket skaden, og hvorfor?								
<p>Lekkasje på trykksatt vannrør fra kobling i vegg og inn på toalett.</p> <p>Det er kobling mellom tilførsel og toalett som er skyld i lekkasjen</p>

Viser kobling, den er nå byttet

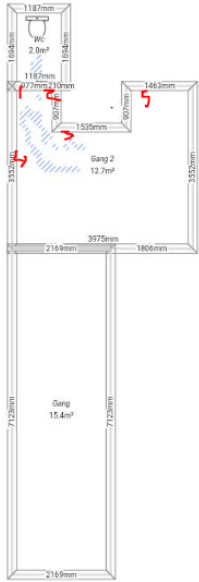
Planskisse med målingspunkt

Planskisse med målepunkt
