LAUVVEGEN 19

Velkommen til Lauvvegen 19

Seksjonering – 2 etasje
Lauvvegen 19, 2344 Ilseng
Gnr. 211, bnr. 192 i Stange kommune
Tegningen er ikke i målestokk

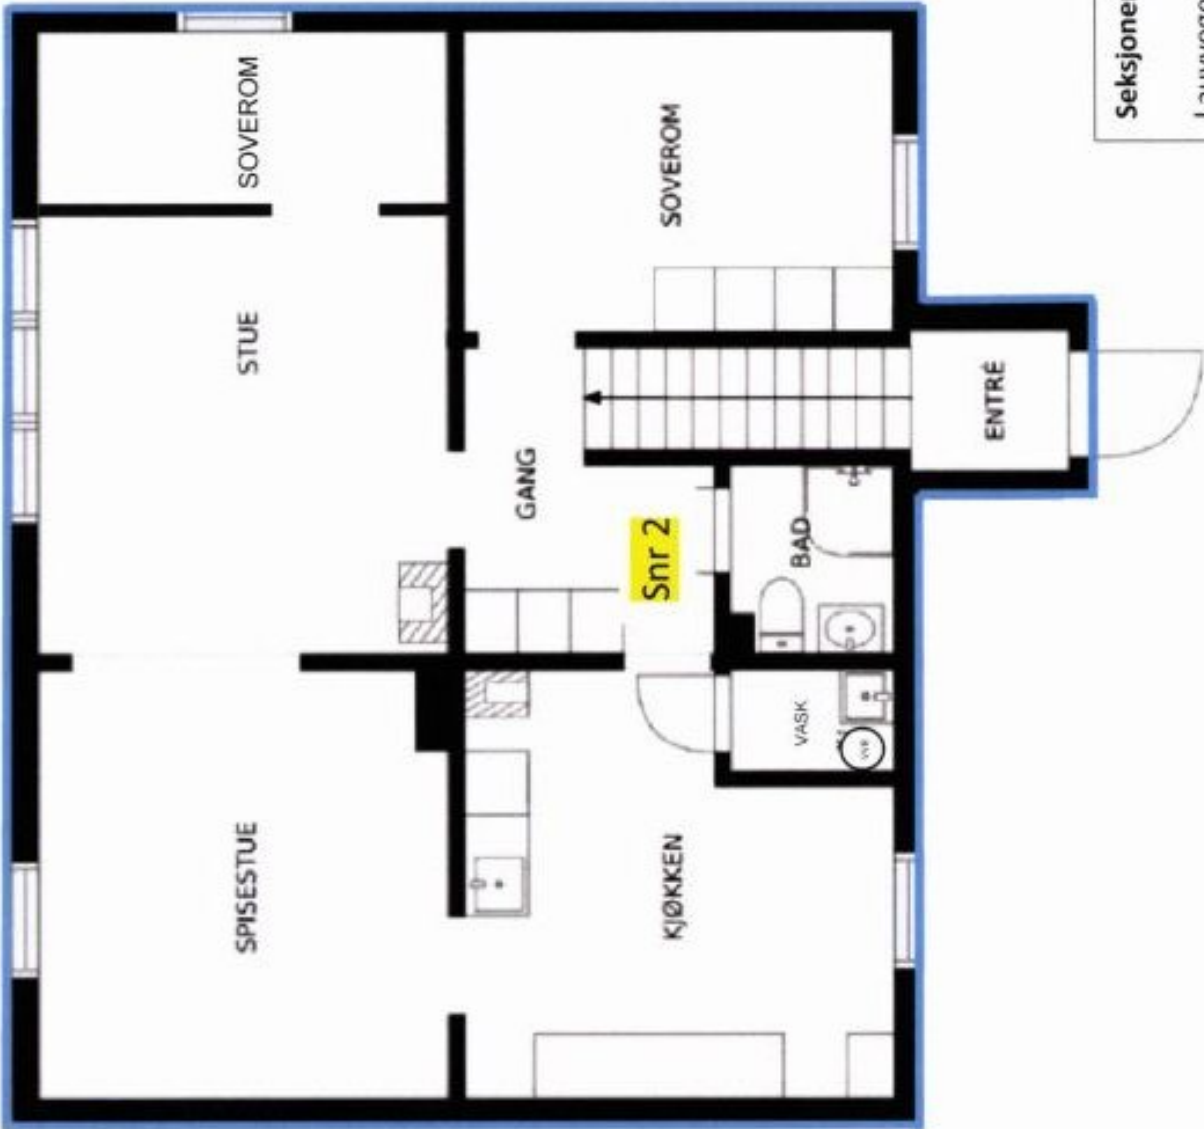
1.etasje: Entré.
2.etasje: Gang, stue, spisestue, kjøkken, bad, 2 soverom og rom med opplegg for vaskemaskin.

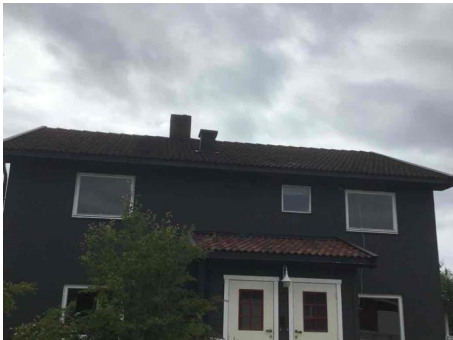
Bolighuset er tekket med betongtakstein fra 1992. Taktekkingen er besiktiget i fra bakkenivå

Taktekking inngangsside.

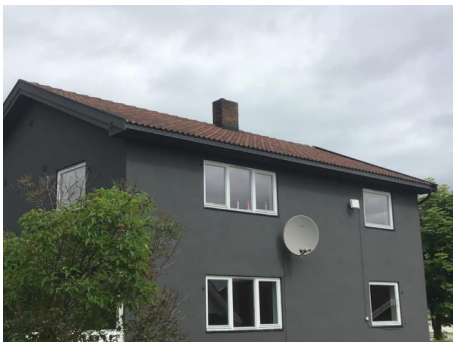
Taktekking hageside

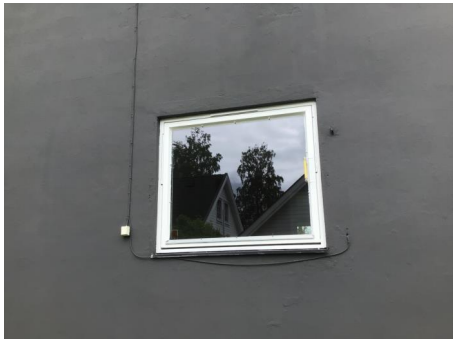
Vinduer i yttervegger

- Det er påvist avvik rundt innsetningsdetaljer.

Ikke monterte mykfuger mellom vinduskarm og betong/ murverk. Enkelte riss i tilstøtende murverk.

- Det bør gjøres tiltak for å lukke avviket.

Lokal utbedring av småsprekker og riss.

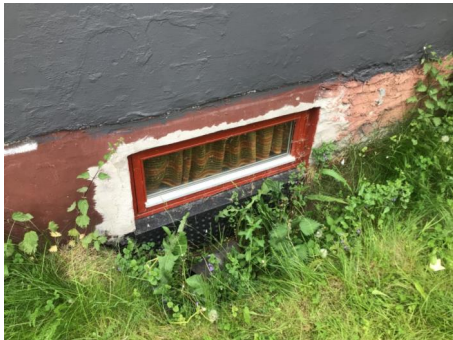
Kjellervinduer

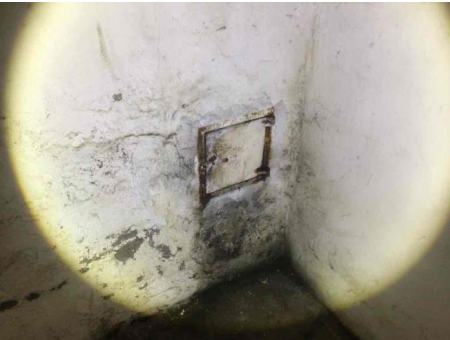
Teglsteinspipe, pusset og malt i beboelsesrom. Ikke installert ildsted ved befaring. Det foreligger ferdigattest for rehabilitering av pipe datert 19.09.1991.

Sotluke i kjeller.

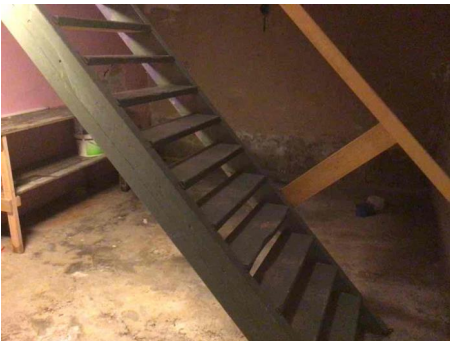
Kjellertrapp. Fra byggeåret.

Kjellertrapp.

- Rekkverk må monteres for å lukke avviket.
- Åpninger er såpass store at det ut ifra sikkerhetsmessige forhold anbefales å lage mindre åpninger.

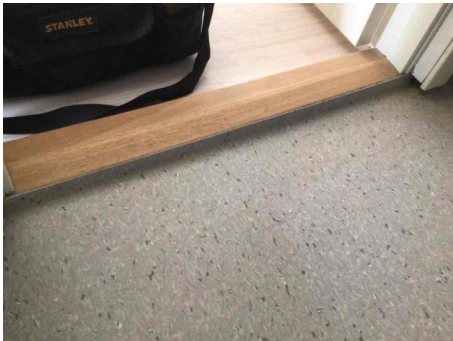
Gulvoverflater på våtrom er vinylbelegg. Rommet varmes opp av panelovn. Fall fra gulv ved dørterskel til topp slukrist er 30 mm. Høyde på tett terskel/ oppkant er 30 mm. Fall i avstand på 80 cm fra sluket er 28 mm.

Oppbrett av belegg på terskel.

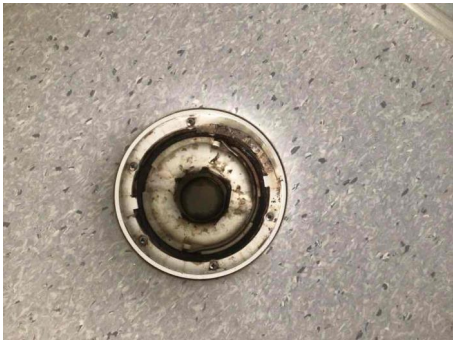
Badet har plastsluk og synlig vinylbelegg som tettesjikt, i klem i slukets klemring.

Sluk med belegg i klem i slukets klemring.

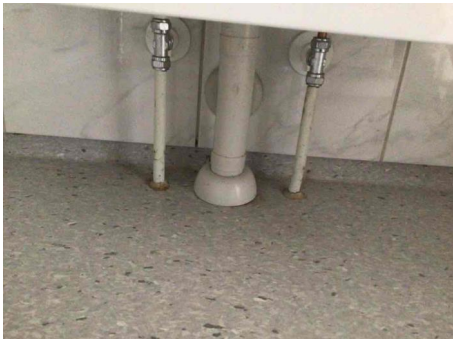
Tettet mot rørgjennomføringer

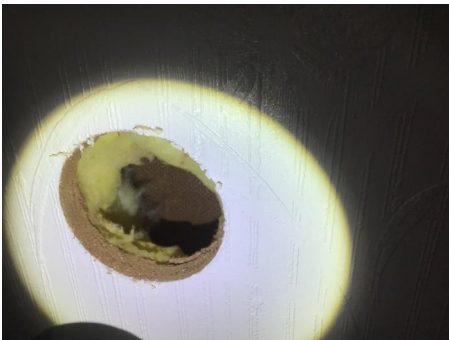
Hull i vegg i trapperommet.

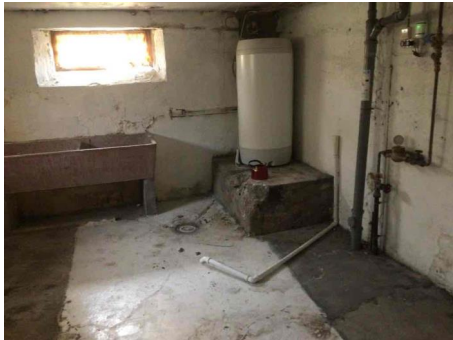
Vaskerom i fra byggeåret. Tidstypisk vaskerom i fra byggeåret med opplegg til vaskemaskin og avløp til sluk på gulvet. Murgulv med plastsluk og murvegger.

Det er foretatt søk med fuktindikator på vegger og gulv og det er registrert forhøyede indikasjonsverdier i gulv og vegger.

Anbefaler full renovering av rommet.

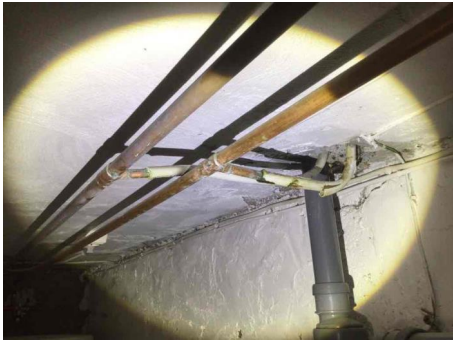
Kobberrør med kappe, noe irr.

- Vurdering av avvik:**
- Mer enn halvparten av forventet brukstid er oppbrukt på innvendige vannledninger.
- Tiltak**
- Det er ikke behov for utbedringstiltak siden anlegget fungerer i dag, men ut ifra alder kan skader plutselig oppstå på eldre anlegg.

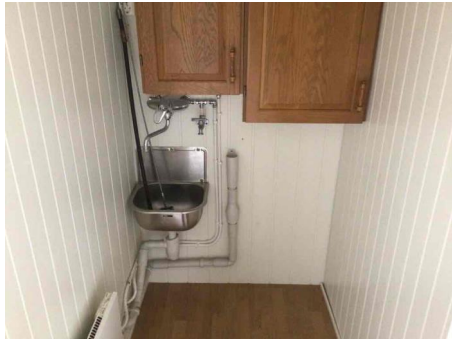
Rom med opplegg for vaskemaskin og stålkum med blandebatteri. To veggskap. Rommet har ikke sluk. Rommet er ikke bygget som ett våtrom etter dagens krav. Rommet har laminat på gulv, mdf plater på vegger og malte plater i innvendig tak.

Vaskerom med utstyr og overflater.

- Vurdering av avvik:**
- Det er avvik:
- Det er ikke mekanisk avtrekk, kun veggventil, ingen kilde til innluft. ikke vanntette overflater.
- Tiltak**
- Tiltak:
- Installere elektrisk vifte og etablere luftespalte i døren. Innstallere vannstopper/ waterguard. Det er en føler på veggen ned mot gulv, ikke tilkoblet vanninntaket- kun alarm.

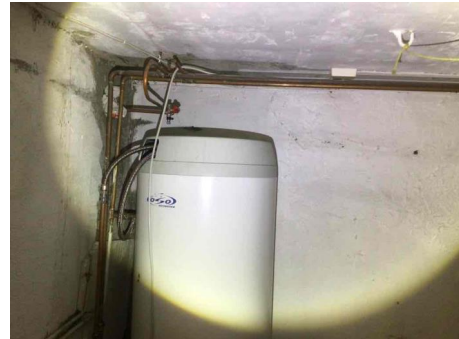
Varmtvannsbereder fra Oso, ca 200 liter, fra 2014.

Ikke fast el. Tilkobling. Krav fra 2014.

- Vurdering av avvik:**
- Det er ikke påvist tilfredsstillende el-tilkobling av varmtvannstank iht. gjeldende forskrift.
- Tiltak**
- Det bør etableres tilfredsstillende el-tilkobling etter gjeldende forskrift.

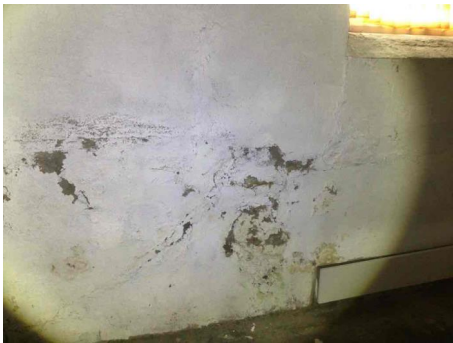
Dreneringen er i fra byggeåret. Det er foretatt søk med fuktindikator på tilgjengelige vegger og gulv i kjeller. Det er registrert forhøyede fuktverdier/ indikasjonsverdier i nedkant på vegg og på kjellergulv. Det er malingsflass og saltslag.

Kjellervegger i vaskerom.

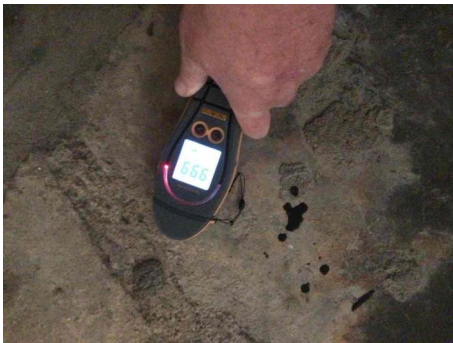
Fuktutslag gulv

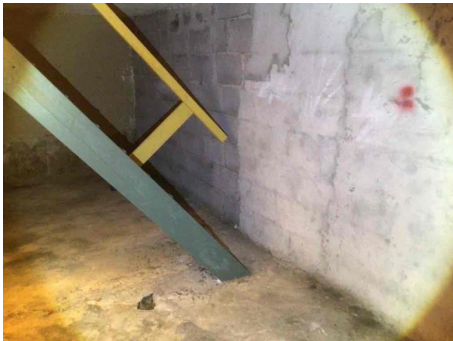
Noe utbuling på Lecamuren. Hull i gulv, tydelig bule på gulv.

- Det er registrert løs puss på muroverflater.
- Grunnmuren har sprekkdannelser.

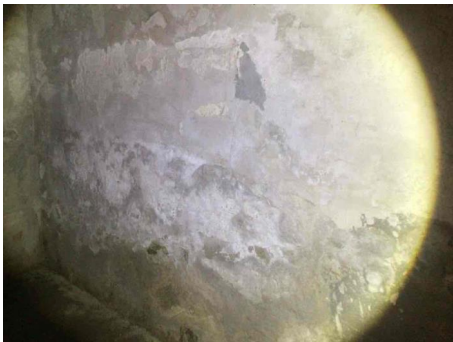
Behov for puss og overflatebehandling, enkelte småsprekker.

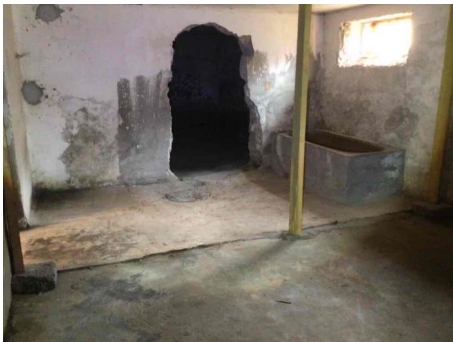
Ujevne gulv, behov for pynting av adkomst til tidligere sistene.

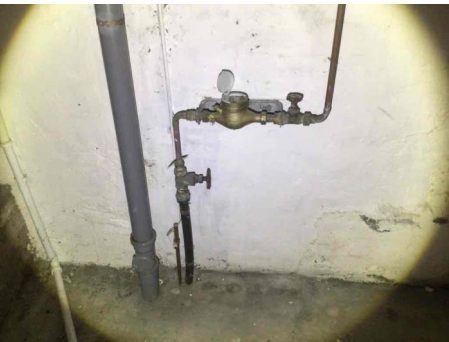
Boligen er tilknyttet offentlige vann og avløpsanlegg via private stikkledninger. Boligens utvendige vann og avløpsrør er i fra 1979. Avløpsrør i plast. Vannledning i plast.

Vanninntaket med måler og stoppekran.

- Det er ikke behov for utbedringstiltak siden anlegget fungerer i dag, men ut ifra alder kan skader plutselig oppstå på eldre anlegg.

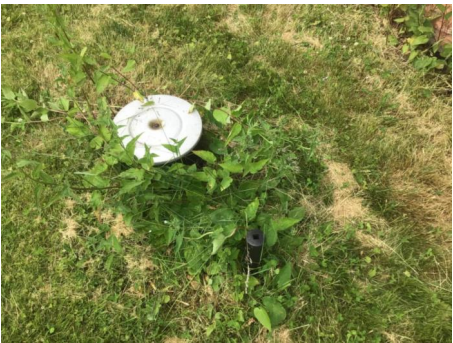
Stoppekran mv.

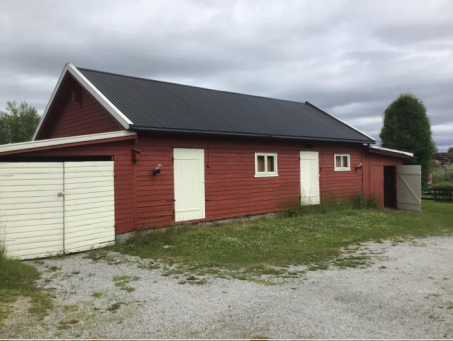
Uthus (halvparten).

Beskrivelse
Tradisjonelt oppført uthus i lett, uisolert bindingsverk. Saltak med stålplater. Tilbygget garasje/ bod på siden med pulttak.

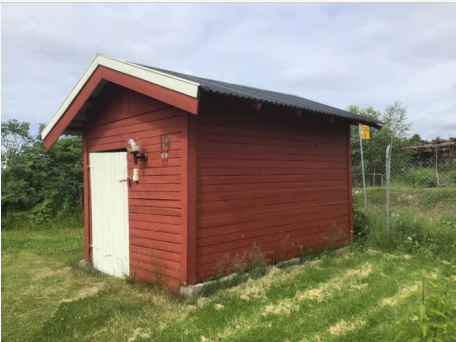
Bod

Beskrivelse
Bodbygg med punktfundament. Oppført i uisolert, lett bindingsverk. Saltak.Taket er tekket med stålplater.
