# Tilstandsrapport

Hytte  
Furulveien 8 B, 3150 TOLVSRØD  
TØNSBERG kommune  
# gnr. 137, bnr. 51, snr. 2

| Befaringsdato: 26.05.2023 | Rapportdato: 15.08.2024 | Oppdragsnr.: 19072-1685 | Referansenummer: QL2086 |

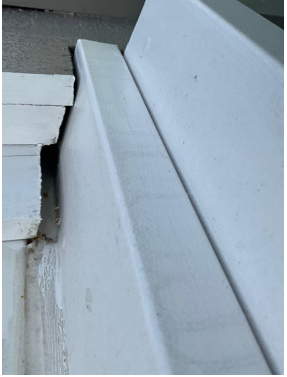
🔍 Takkonstruksjon/Loft

Punktet må sees i sammenheng med Taktekking

Det er også registrert noe tørr råte og spor etter treskadeinsekter. Basert på observasjoner ser dette ut til å være eldre forhold. Vurderingen er i hovedsak basert på alder og naturlige svekkelser etter ca 66 år.

Kostnadsestimat: 10 000 - 50 000

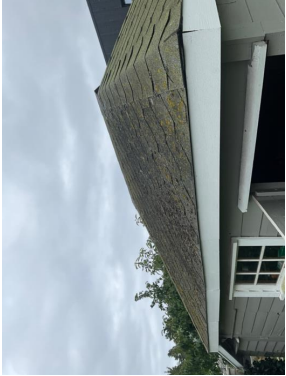
- Det er påvist andre avvik:
- Bygget preges av alder, det er skjevheter, stedvis råteskader og ufagmessig utførelse. Taktekkingen preges av alder og mye av forventet levetid er oppbrukt.

Estimatet er basert på skifte av råteskader. Ytterligere tiltak og utskiftninger må vurderes av kjøper.

Kostnadsestimat: Under 10 000
