WERGELANDS GATE 3B

# Andelsnummer 10

**Befaringsdato:** 01.03.2024

Rapportdato: 04.03.2024

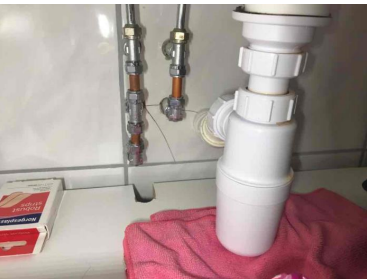
Enkelte fuger har hull ned mot gulvet.  
Sprekker i flis under servant.

Sprekker i flis under servant.

Fylle fuger som har hull.

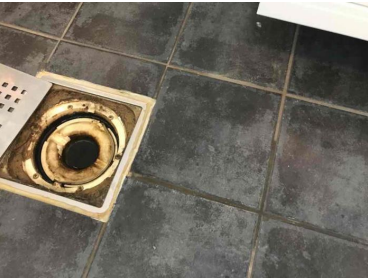
- Det er påvist avvik i fuger.

De siste flisene rundt sluket kunne med fordel hatt noe bedre fall.

Det er ikke behov for strakstiltak, men om kjøper har andre brukskrav eller krav til estetikk kreves det utbedring eller utskifting.

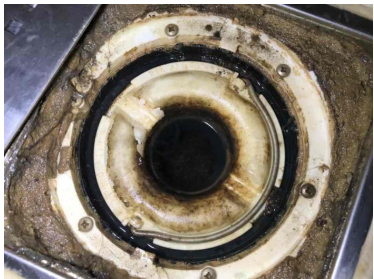
Sluk på befaringsdagen.

Ytterligere undersøkelser anbefales.

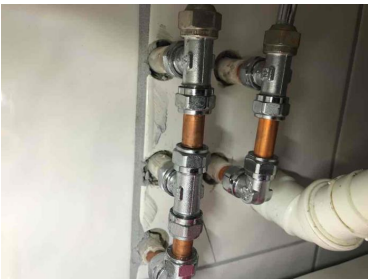
Det er usikkert om rørgjennomføringene er riktig utført.

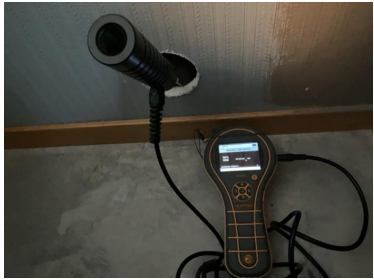
Hulltaking er foretatt, uten å påvise unormale forhold. Ingen utslag ved fuktmåling i vegg mot dusjsone.

Ingen utslag ved fuktmåling i hulltaking i vegg mot dusjsone.

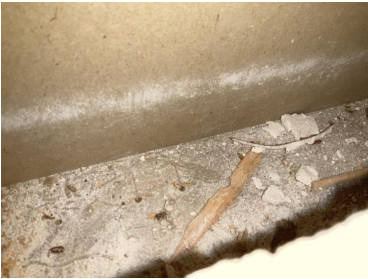
Ingen åpenbare avvik ble registrert ved inspeksjon av konstruksjonen etter hulltaking.

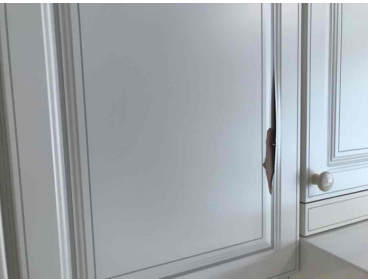
Skade på en front.

Skade på skapfront.

Det er ikke behov for strakstiltak, men om kjøper har andre brukskrav eller krav til estetikk kreves det utbedring eller utskifting.

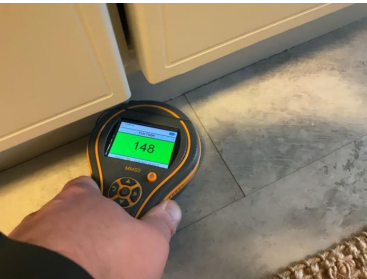
Ved bruk av fuktindikator registrerte jeg ingen forhøyede verdier.

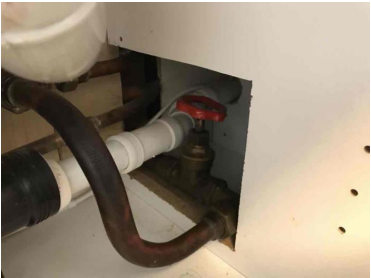
Stoppekran i kjøkkenbenk.

Det er ikke behov for strakstiltak ut ifra at vannledninger fungerer i dag, men ut ifra alder kan skader plutselig oppstå på eldre anlegg.

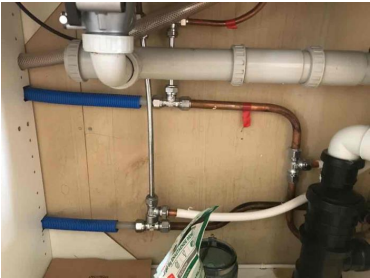
Vannrør i plast og kobber. Det mangler tettemuffer i enden av varerør på rør-i-rør-system

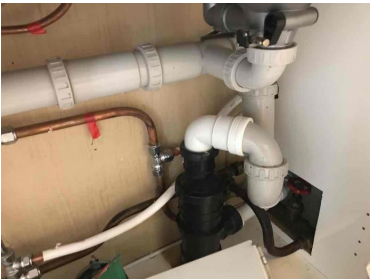
- Vurdering av avvik:**
- Mer enn halvparten av forventet brukstid er oppbrukt på innvendige avløpsledninger.

Synlige avløpsrør i plast.

- Konsekvens/tiltak**
- Det er ikke behov for utbedringstiltak siden anlegget fungerer i dag, men ut ifra alder kan skader plutselig oppstå på eldre anlegg.
  - Ifm. oppgradering av våtrom vil det være naturlig med utskiftning av rør.

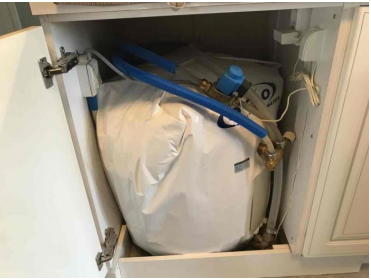
**Årstall:** 2007 **Kilde:** Produksjonsår på produkt

Varmtvannsbereder i kjøkkenbenk.

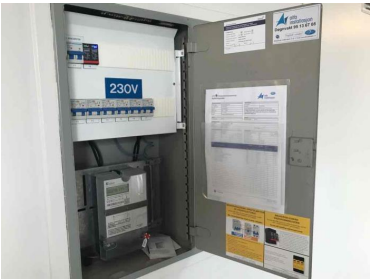
Det er ikke gjennomført tilsyn av boligens elektriske anlegg av DLE (Det Lokale EL. tilsynet) innenfor de siste 5 år. For elektrisk anlegg er det gjennomført en forenklet kontroll begrenset til de spørsmål og undersøkelser som forskrift til avhendingslova (tryggere bolighandel) § 2-18 inneholder. Dette kan ikke sammenlignes med en kontroll utført av offentlig myndighet (Det lokale eltilsyn) eller registrert elektrovirksomhet, og en bygningssakkyndig har verken kompetanse eller lov til å foreta en slik kontroll. Tilstandsgraden er vurdert ut fra den forenklete og begrensede kontrollen som forskriften inneholder. El-anlegget kan ha feil og mangler som en slik forenklet undersøkelse ikke vil avdekke. Vær derfor oppmerksom på denne risikoen, og søk videre veiledning eller få en fullstendig kontroll utført av registrert elektrovirksomhet.

Sikringsskap plassert i felles gang.

Jeg er ikke el. fagmann og jeg har ikke foretatt kontroll av det elektriske anlegget. Kontroll utført av sertifisert EL-kontrollør/takstmann anbefales.
