Velkommen til Nansetgata 45A

NANSETGATA 45A

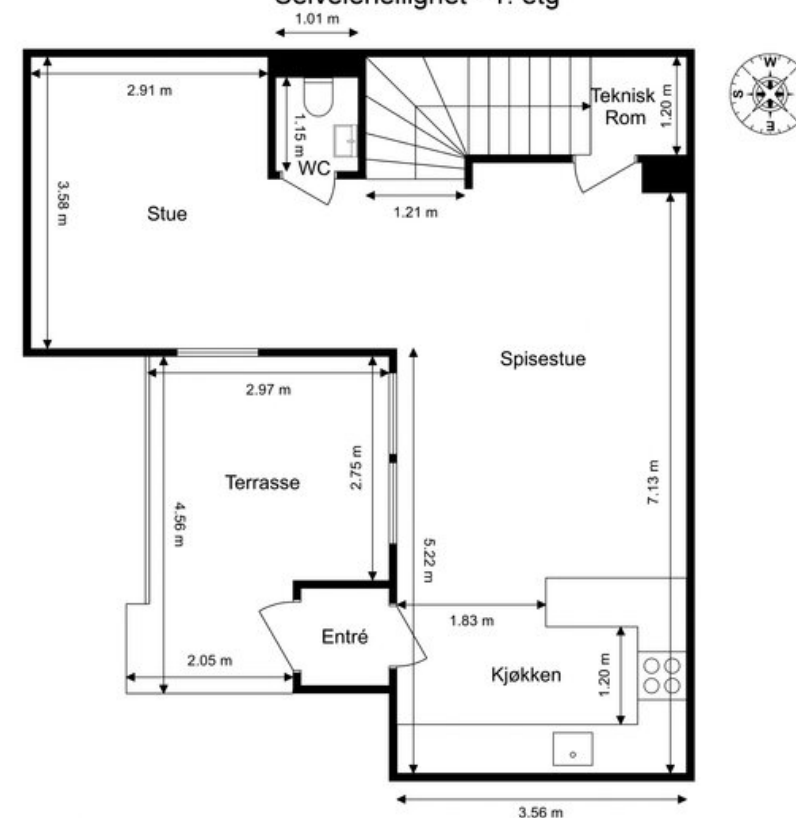
Selveierleilighet - 1. etg

1. etasje:

Bruksareal: 49m².

Primærrom: 47m². Følgende rom er oppgitt som

primærrom: Entre, kjøkken, spisesstue, stue og wc.

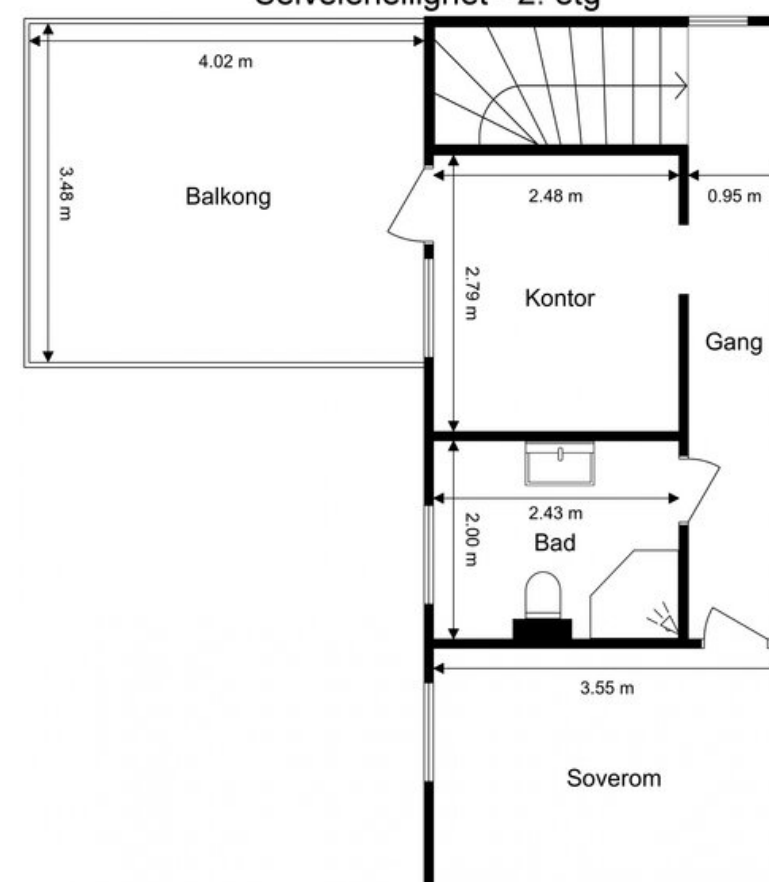
Selveierleilighet - 2. etg

2. etasje:

Bruksareal: 31 m².

Primærrom: 31 m². Følgende rom er oppgitt som

primærrom: Gang, bad, kontor/soverom og soverom

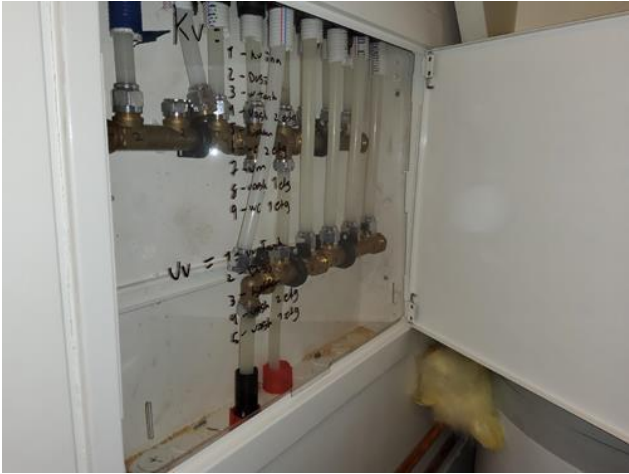
Tekniske anlegg, VVS anlegg (Sjekkpunkter utover det som er inkludert i andre rom) - [Vannskap]

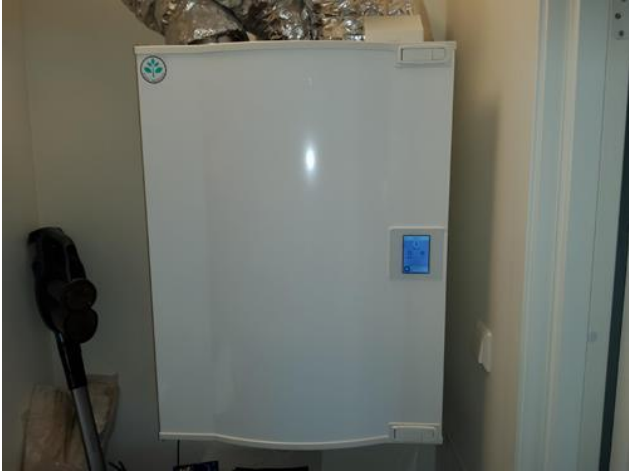
Tekniske anlegg, VVS anlegg (Sjekkpunkter utover det som er inkludert i andre rom) - [Ventilator for balansert ventilasjon.]

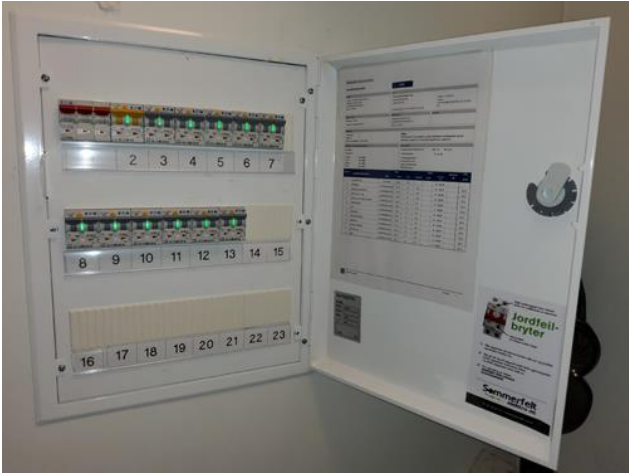
Elektrisk anlegg - [Sikringsskap.]

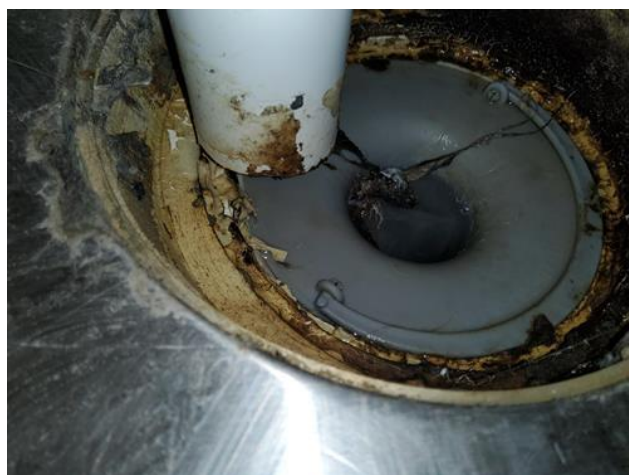
Utførelsen med hensyn til bruk av slukmansjett og membran er uoversiktlig, og det kan derfor ikke verifiseres at løsningen er fullgod og sikker mot lekkasjer. Krever oppfølging med jevnlig ettersyn.

Nivåforskjell fra døråpning på topp overflate gulv og til hovedsluk er på tilfeldig sted målt til ca. 7 mm. Dette er vurdert til å ikke være tilfredsstillende med tanke på lekkasjesikkerhet.

Avløpsrør (ink. sluk) - [Sluk bad]
