ØYGARDSVEGEN 16

# Tilstandsrapport

Øygardsvegen 16, 2870 DOKKA

Befaringsdato: 14.12.2023    Rapportdato: 05.01.2024    Oppdragsnr.: 14333-1750    Referansenummer: LN5460

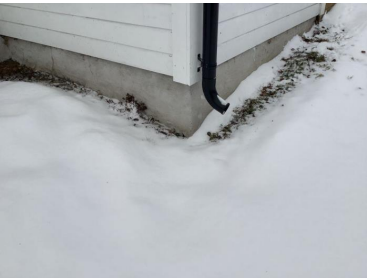
Takvannet ledes ikke vekk fra bygningen. Dette påfører konstruksjonene (ringmur, grunnmur, drenering og fuktsikring) unødvendig høy fuktbelastning. Anbefaler at man kobler et 3-4m langt overvannsrør til nedløpet. Røret legges oppå terrenget eller graves ned vekk fra grunnmuren/bygningen.

Takvannet ledes ikke vekk fra bygningen. Dette påfører konstruksjonene (ringmur, grunnmur, drenering og fuktsikring) unødvendig høy fuktbelastning.

Visuell kontroll av beslag og takrenner, samt rens av takrenner og nedløp anbefales utført årlig. Vann bør ledes bort fra fundamenter. Det er ikke krav til at det skal monteres snøfangere for å tilfredsstille dagens forskriftskrav.

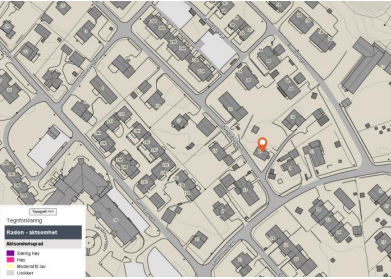
Radonmålinger er ikke foretatt, heller ikke andre tiltak mot radon, eiendommen ligger i et område som i NGU Radon aktsomhetskart er definert med "usikker" aktsomhetsgrad.

- Det bør gjennomføres radonmålinger.

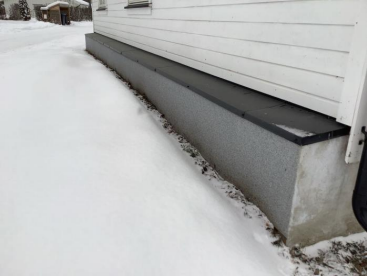
Krypekjeller/blindrom har ingen inspeksjonluke, dette anbefales etablert. Krypekjeller/blindkjeller er en risikokonstruksjon, det vil si en konstruksjon som erfaringsmessig har høy skadefrekvens. Lav høyde mellom grunnen og bjelkelag, dette er forhold som kan gi økt risiko for skader. Eventuell gråsteinsmur er pusset i ettertid, dette kan ha endret ventilasjon av kjelleren. Kryperom har begrenset lufting, bedre lufting bør etableres.

Det bør etableres flere lufteventiler.

- Om mulig bør det forsøkes etablert adkomst til krypkjeller slik at den kan inspiseres. Dette er en utsatt konstruksjon.

Det bør etableres flere lufteventiler.

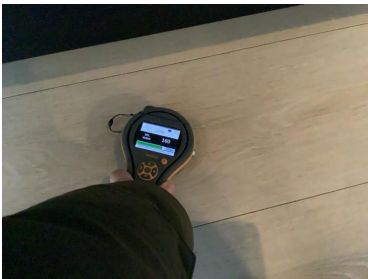
Ved bruk av fuktindikator på utsatte steder registrerte jeg ingen unormale verdier.

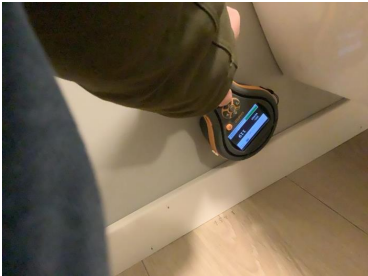
Ved bruk av fuktindikator på utsatte steder registrerte jeg ingen unormale verdier.

- Mekanisk avtrekk bør etableres på toalettrom.

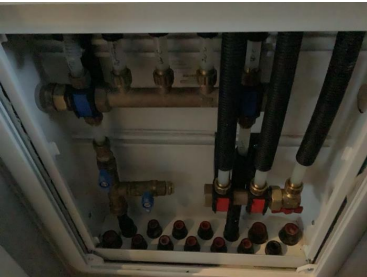
Innvendig hovedstoppekran er plassert i fordelerskap på badet.
