NY HYTTE - FANTASTISK BELIGGENDE PÅ SØNDRE SANDØY

Gjølertangen 80

GJØLERTANGEN 80

Sammendrag av boligens tilstand

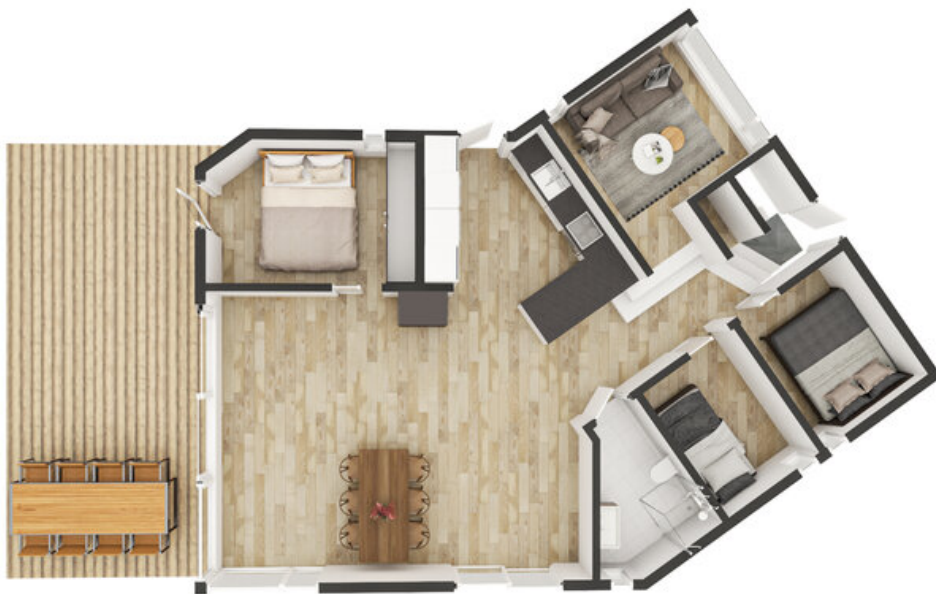
1. etasje

1. etasje: Gang, stue, kjøkken, bad/vaskerom, 3 soverom og hems
(deler av hems har ikke målbart areal).

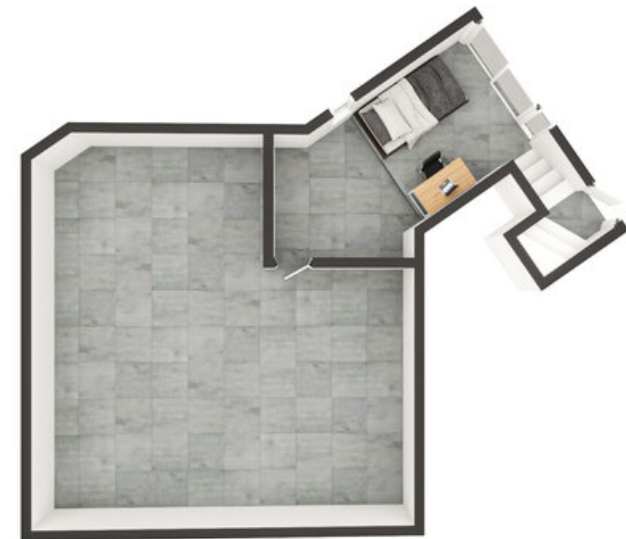
Kjeller / oppbevaring

Underetasje: Trapperom og kontor.

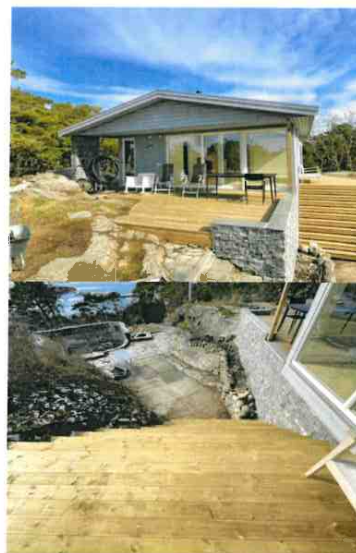
Diverse terrassert rundt boligen.
Noen eldre terrasser og nye terrasser fra 2022/23.

Rekkverk mangler

- Rekkverk må monteres for å lukke avviket.

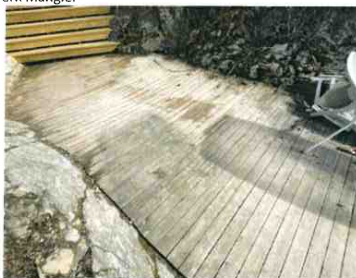
Terrasse med utbedringsbehov

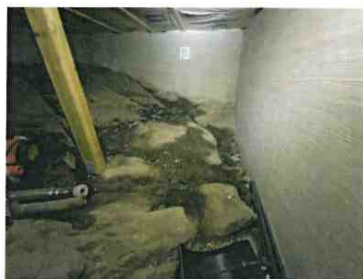
Krypkjeller

TG 2: Kryp kjeller. Bygningen har krypkjeller under trebjelkelag og stubbegulv hvor det vises fukt.

Bygningen har krypkjeller under trebjelkelag og stubbegulv.

Viser fukt i krypkjeller.

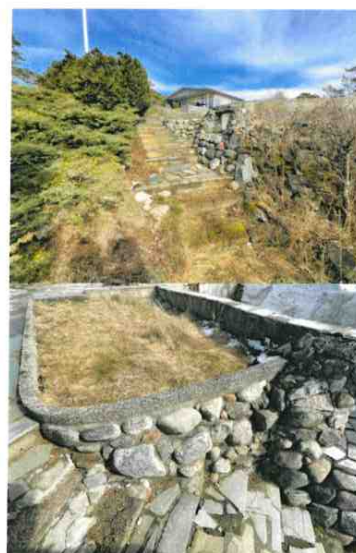
Forstøtningsmur er av naturstein.

TG 3

- Det mangler rekkverk/annen sikring på forstøtningsmuren(e) ut ifra dagens krav.
- Det er påvist større sprekker og/eller skjevheter i muren.

- Rekkverk/annen sikring på forstøtningsmur må settes opp/utbedres.
- Påviste skader må utbedres.

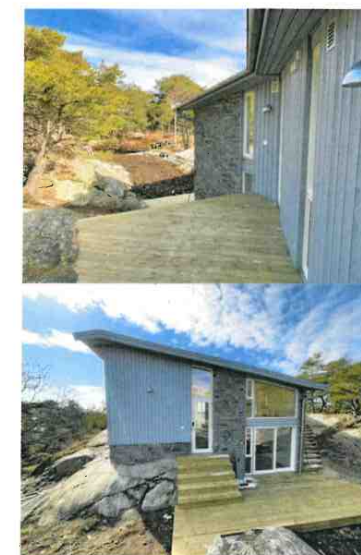
Fjell i dagen, terrasser og plattting

TG 3

- Terreng faller inn mot bygning.
Fall inn mot bygning fra fjellformasjoner, dette gir synlig vanninnslag i krypkjeller.

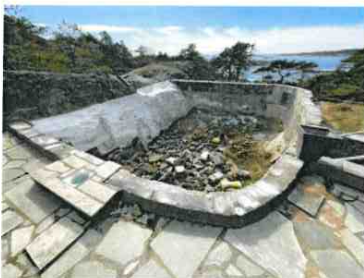
Tomteforhold > Andre tomteforhold [Gå til side](#)
Det er avvik:
Basseng med utbedring-sikringsbehov.

Basseng med vedlikehold- og utbedringsbehov.

Mangler blant annet rekkverk.
