HYTTE I SNEFJORD

Hytte i Snefjord

Beskrivelse av eiendommen

Fritidsbolig over et plan, 1. etasje
Framstår å være i ok stand.
ved befaring ble det avdekket følgende :

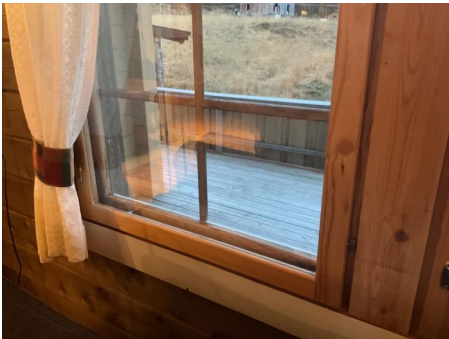
vinduer med koblet glass, har behov for vedlikehold, noe merker etter kondensering i mellom glassene

I tilstandsrapport er følgende elementer gitt tilstandsgrader 2 (avvik som kan kreve tiltak):
Utvendig > Vinduer
Det er påvist tegn på innvendig kondensering av enkelte glass.
Kostnadsestimat: 50 000 - 100 000

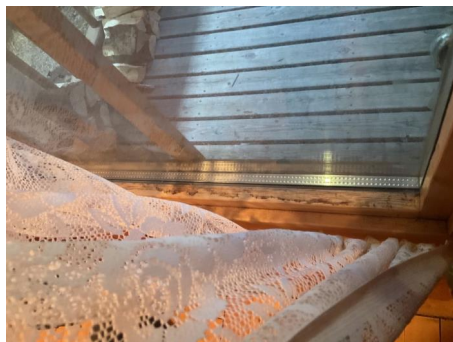
ytterdør

noe kondesmerker rundt glass

- Kondensering på enkelte glass har medført fuktskader i treverk som kan medføre utskiftingsbehov av enkelte vinduer/dører.

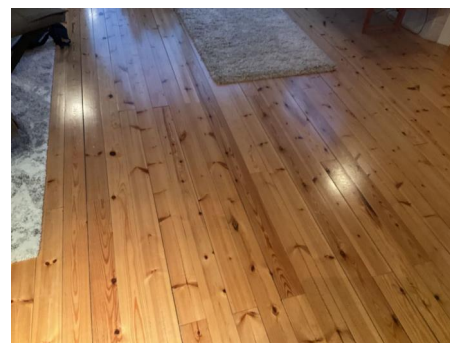
stue

noe mindre glipper i furugolv.

- Det er avvik:

Innvendig > Overflater
Det er avvik: noe mindre glipper i golv bord

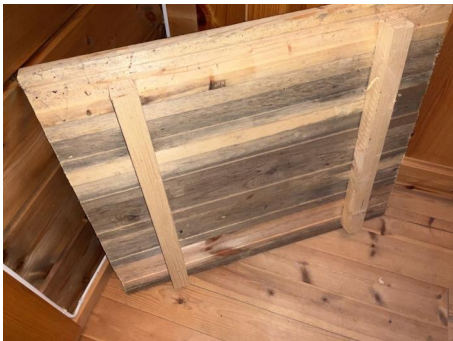
krypkjeller, mangler plast på byggegrunn

luke ned til krypkjeller bør isoleres og tettes.

- Det er manglende fuktsperre på bakken.

Innvendig > Krypjkjeller
Det er manglende fuktsperre på bakken. Utføre kontroll og tetting av åpninger i grunnmuren og utføre tiltak for å hindre at småe dyr kommer seg inn i krypkjeller. Kostnadsestimat: Under 10 000

- Fuktsperre på bakken bør etableres.

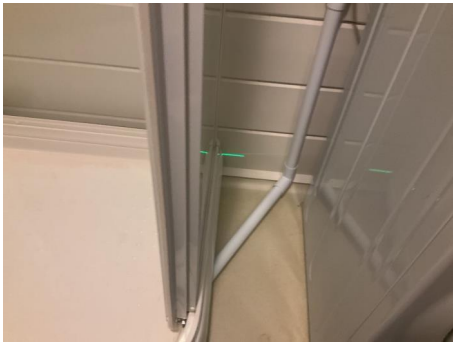
overgang vegg golv, har en mindre oppbrett

Det er malt treverk i våtsoner, noe som ikke er godkjent som fuktsperre.

Våtrom > Overflater vegger og himling > Bad/vaskerom
Det er uegnede materialer i våtsoner. Det er malt treverk i våtsoner, noe som ikke er godkjent som fuktsperre.

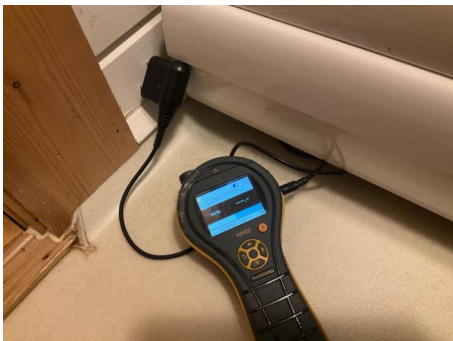
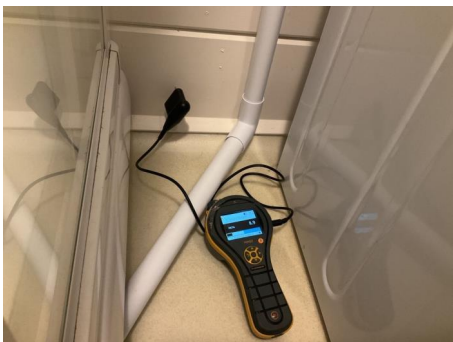
Hulltaking er ikke foretatt da det ikke er fysisk mulig pga tilliggende konstruksjoner.
Vegger er utført i massivt tre, søkt etter fukt.

fuktsøk, ingen unormale verdier funnet

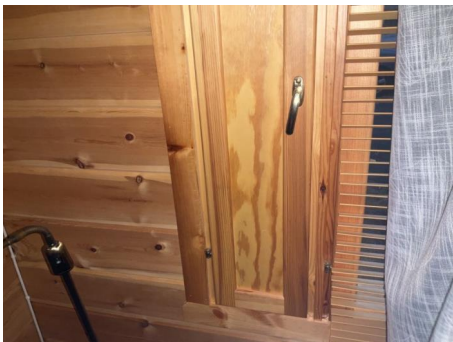
ventil soverom 2

luftedel/spalte i vindu

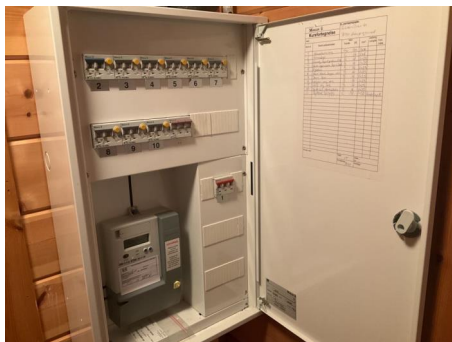
sikringsskap med automatsikringer

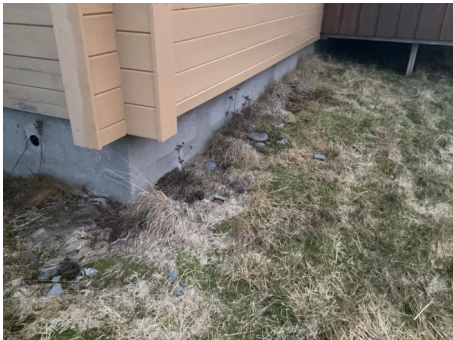
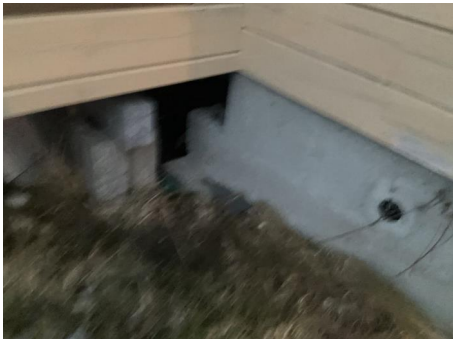
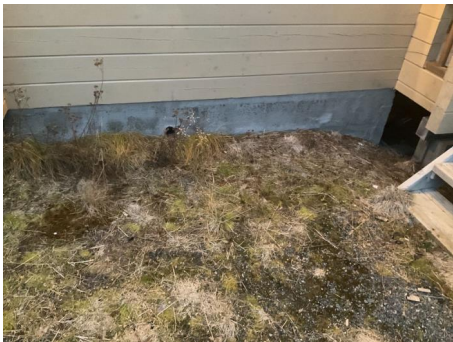
Det er stripefundamenter av betong under grunnmur. Bygningen har betonggrunnmur.

grunnmur ingen riss eller sprekker funnet

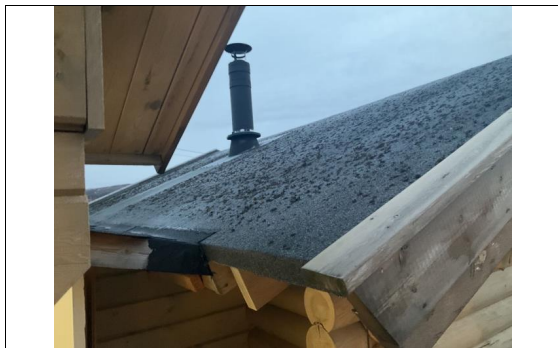
yttertak anneks mosegrodd

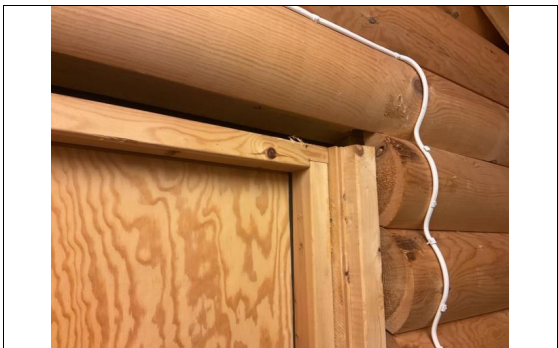
rundtømmerkonstruksjon anneks
