HOLDERVEGEN 7

Befaringsdato: 05.04.2023 Rapportdato: 13.04.2023 Oppdragsnr.: 19298-1320 Referansenummer: LCS963

Autorisert foretak: Takst Midt AS Sertifisert Takstingeniør: Stian Stavrum

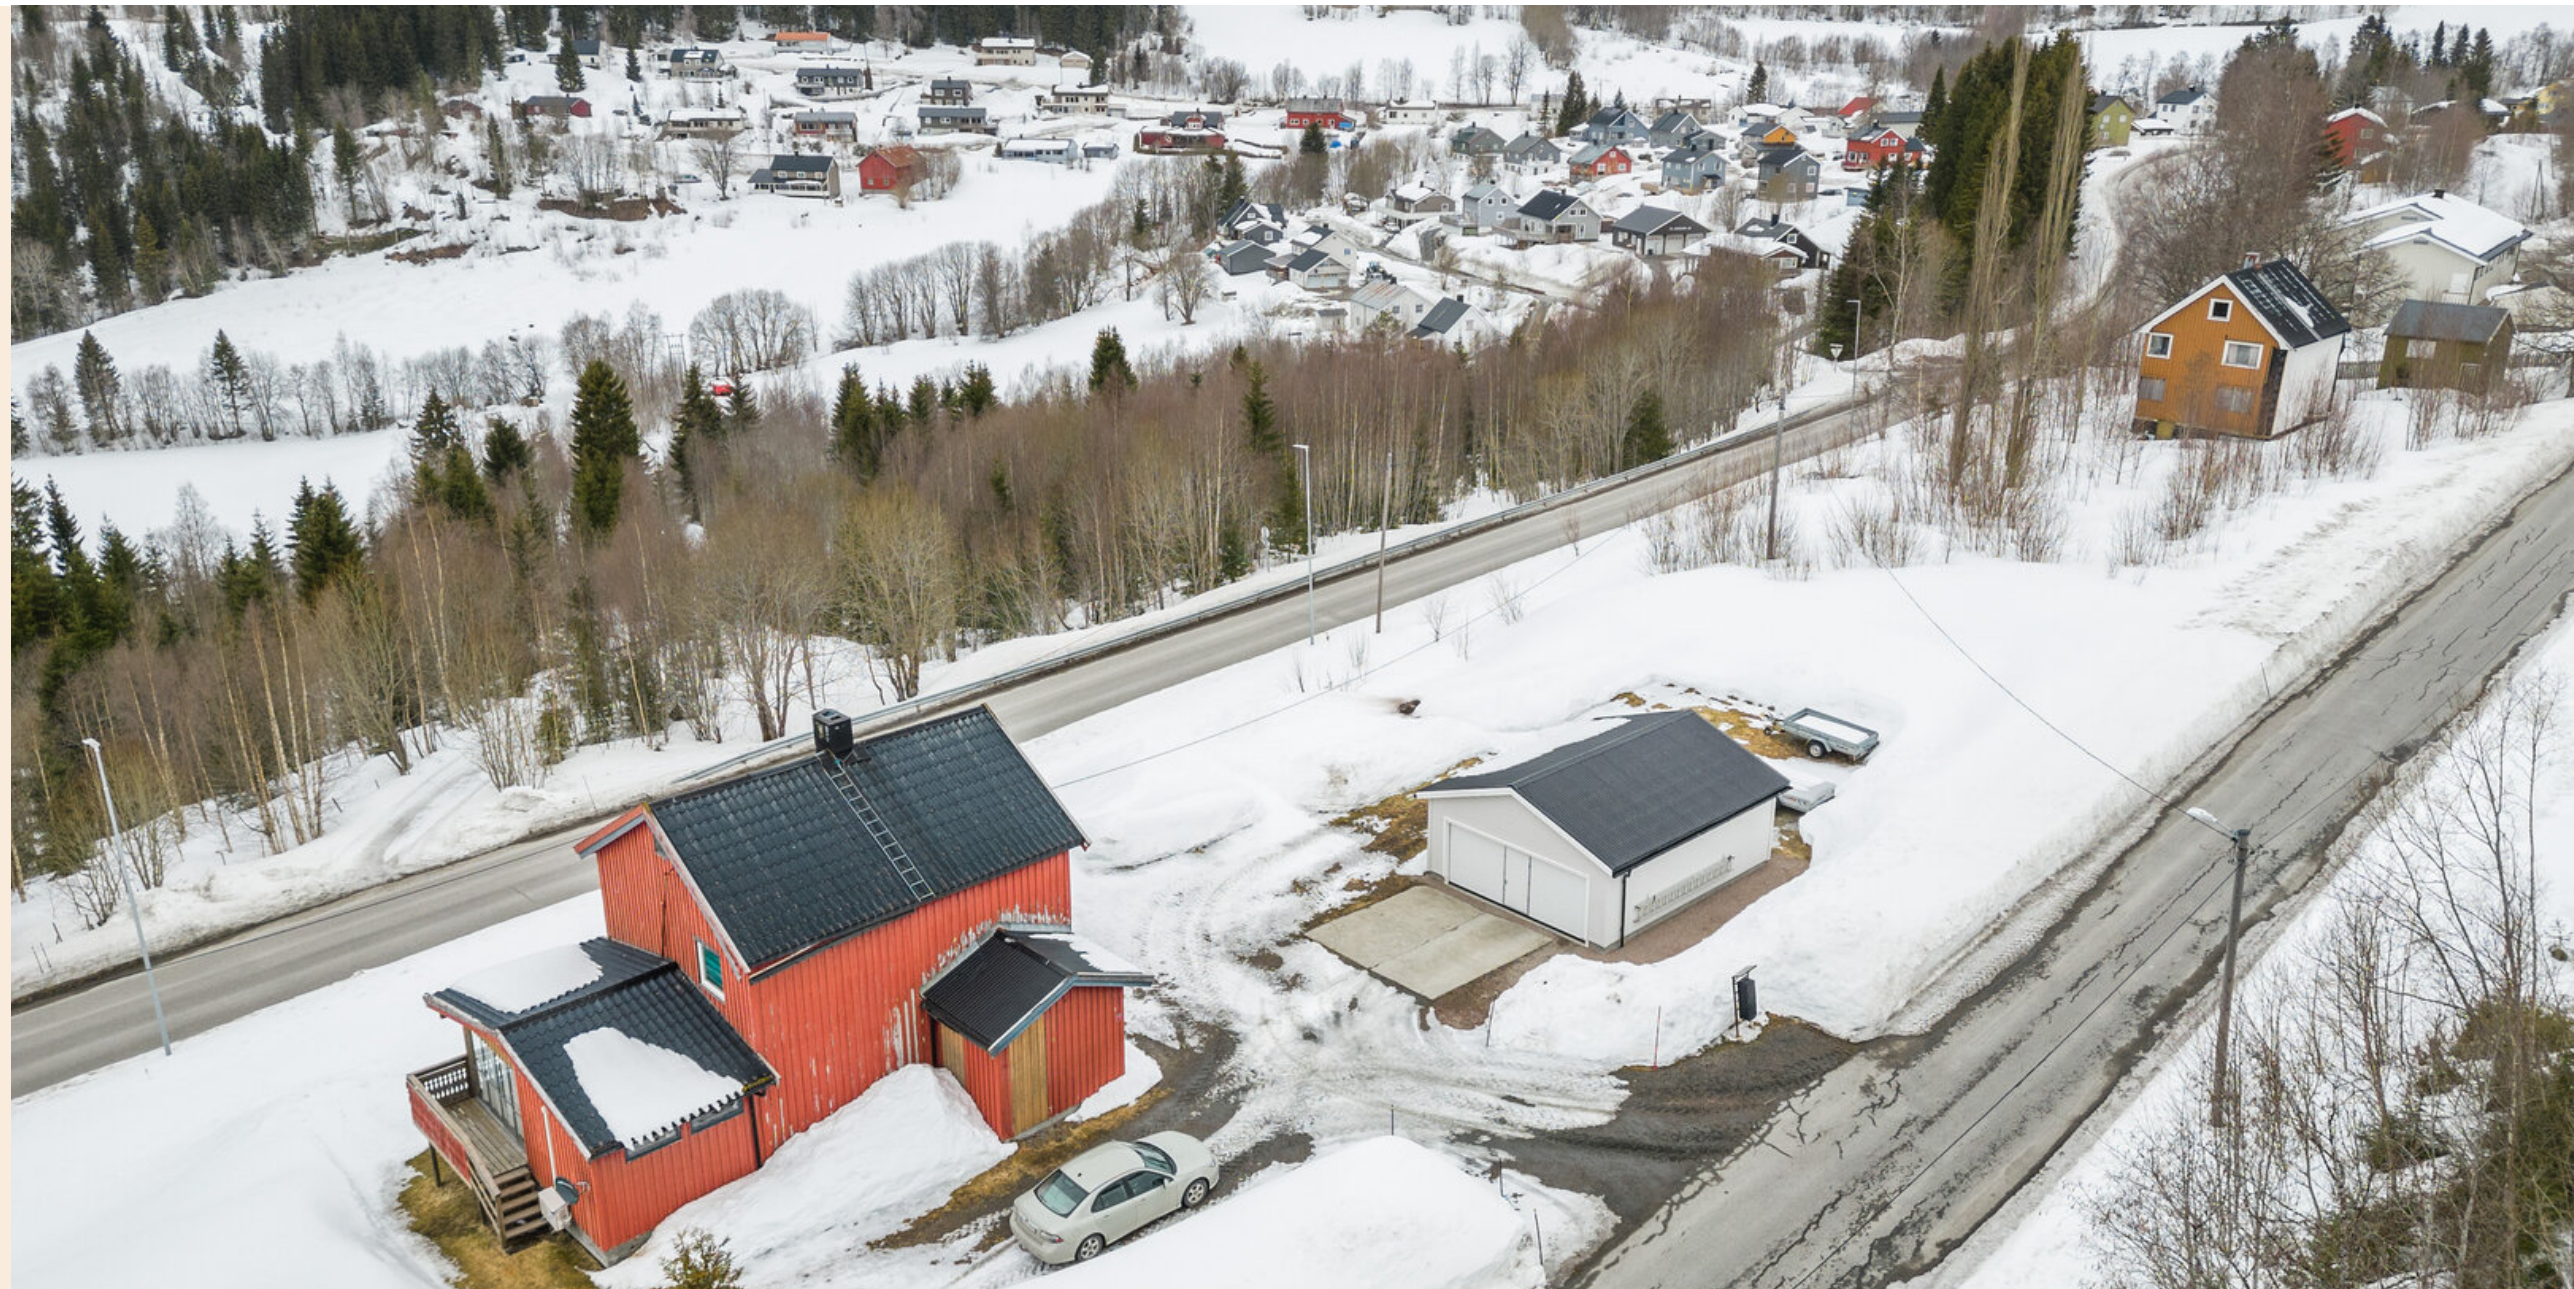
KJØKKEN

Kjøkken er opplyst fra 1984.
Kjøkkeninnredning med folierte skrog og glatte fronter.
Benkeplater med vask. Avsatt plass og opplegg for oppvaskmaskin,
komfyr og et kjøleskap.

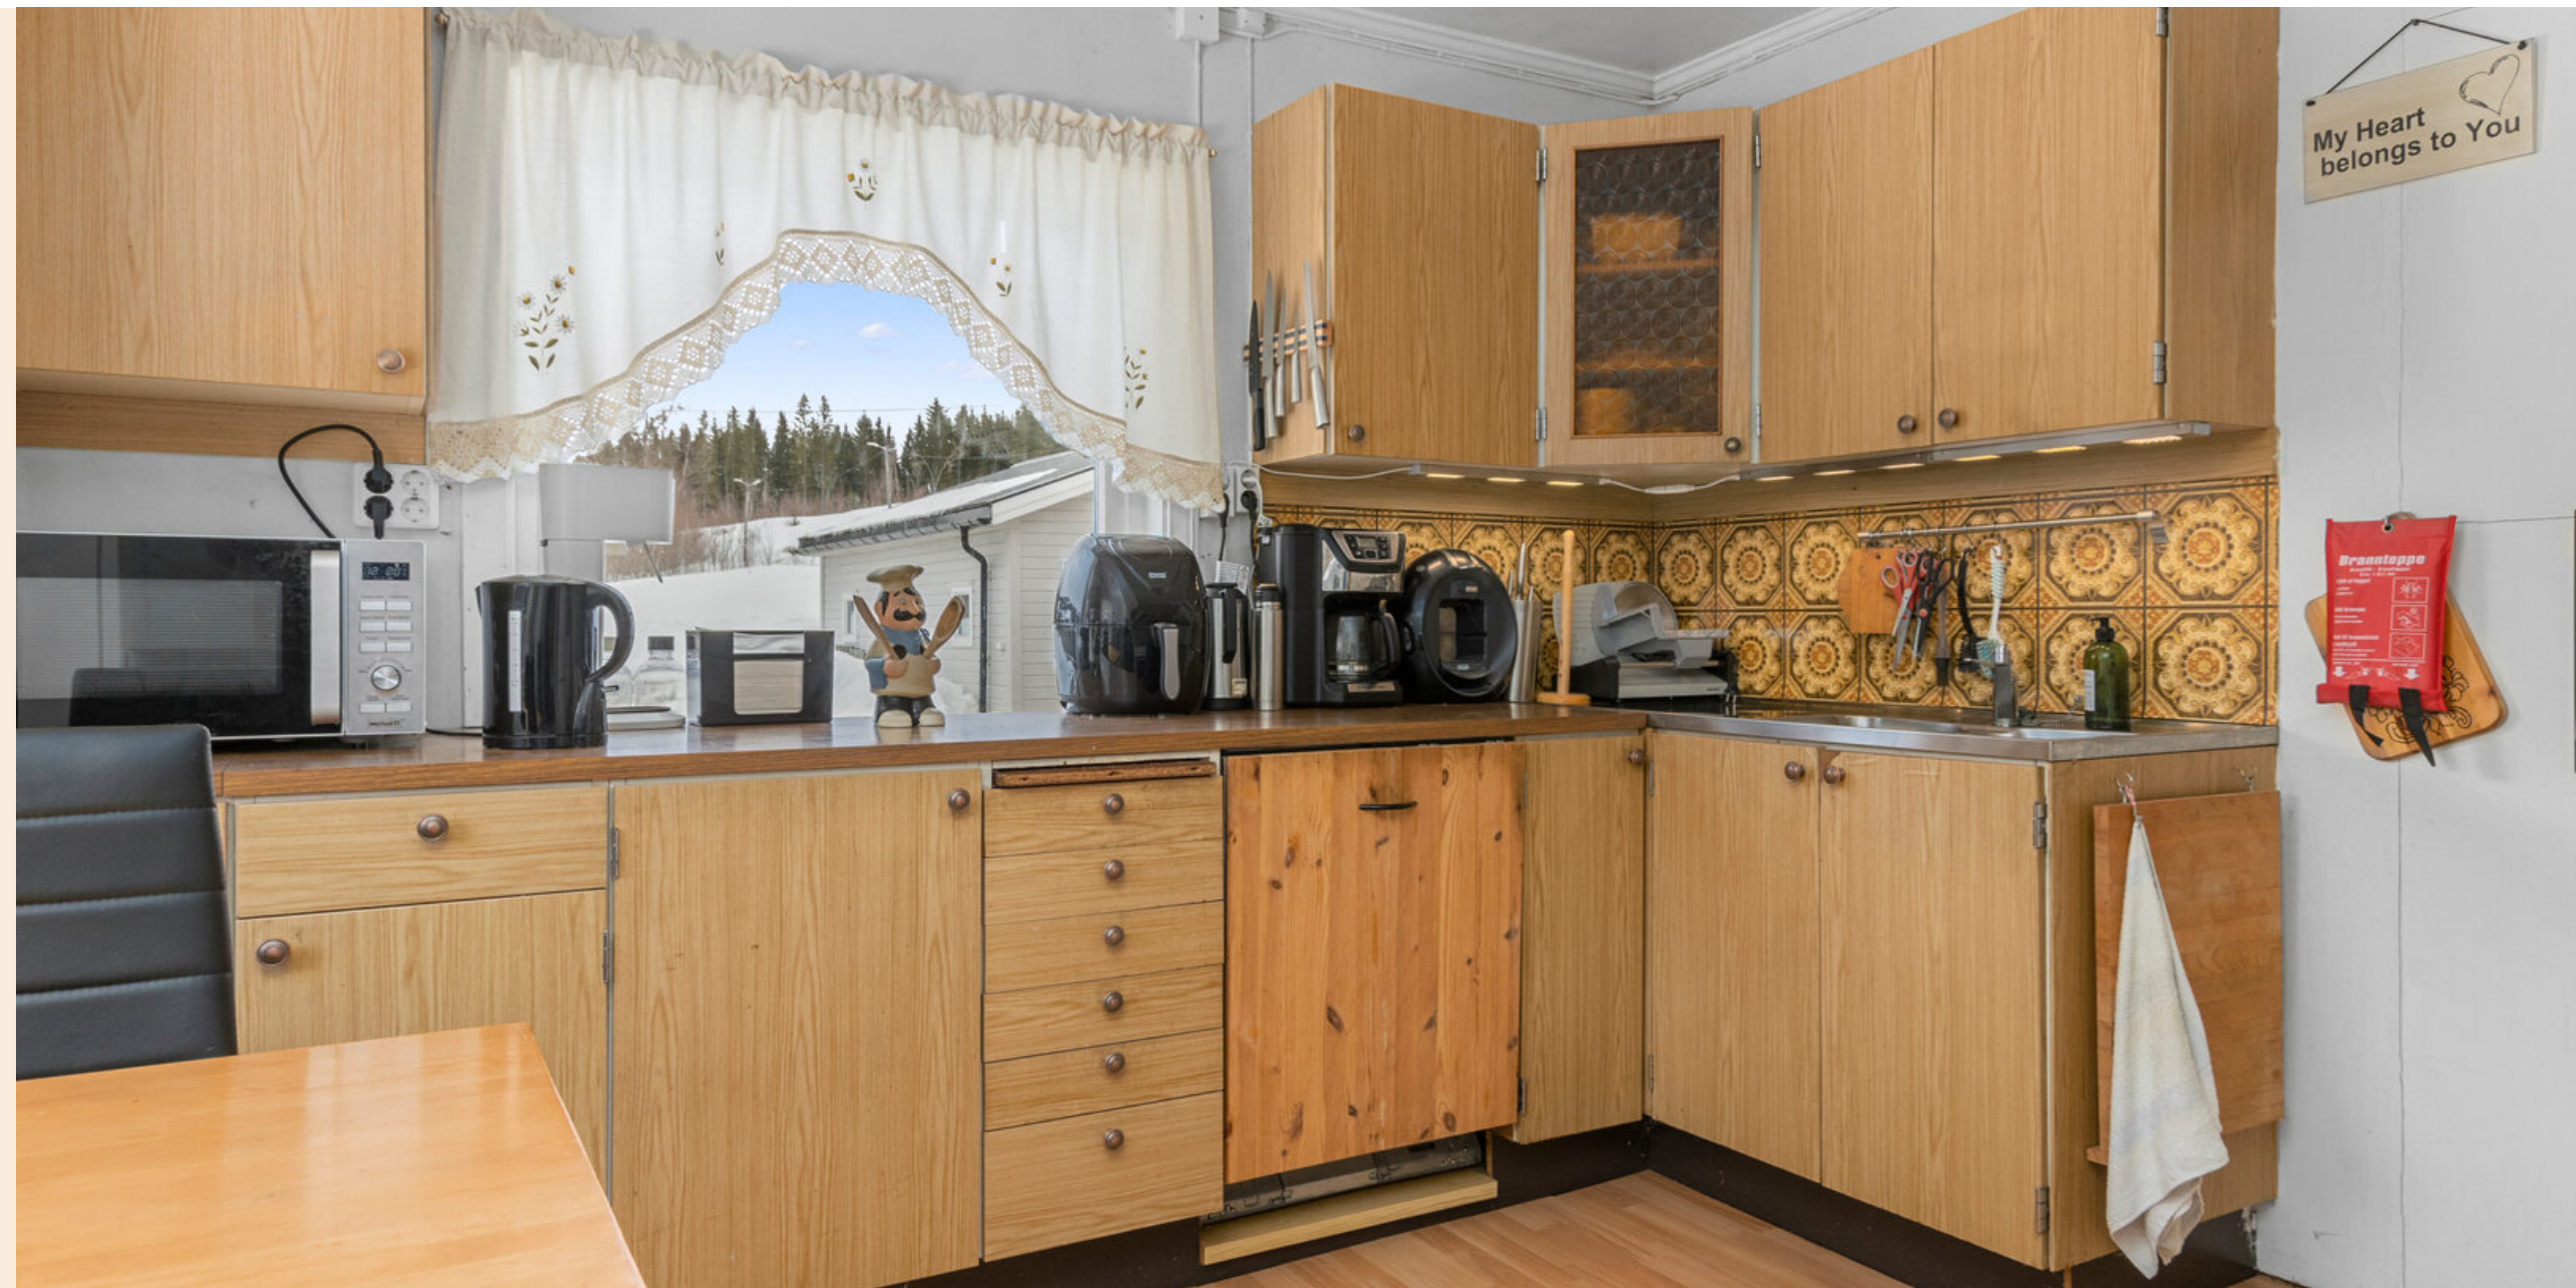
BAD

Badet i 1.etasje fra opplyst fra 2014.

Innredet med opplegg til vaskemaskin, dusjkabinett og gulvmontert toalett.

Mekanisk avtrekk, tilluftspalte i dør. Plastsluk i gulv.

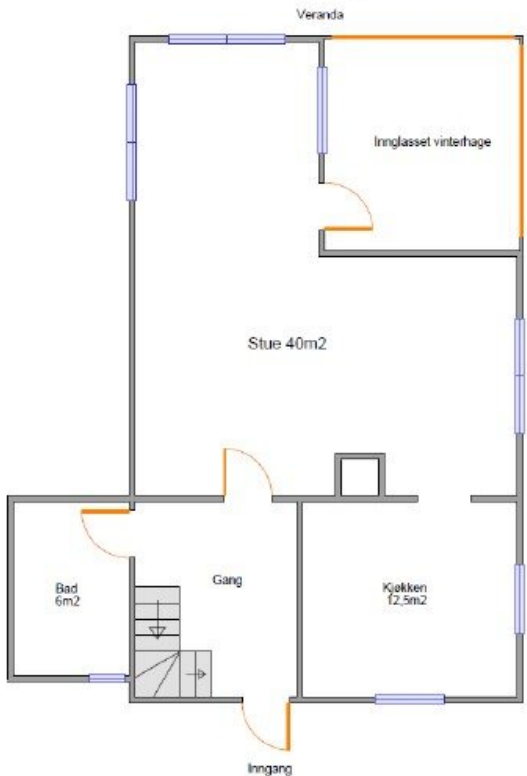
1. Etasje

Skissen er kun ment til å vise planløsningen.
Skissen er ikke målbar og avvik kan forekomme, arealer er kun ca. areal.
Takstingeniør Stian Stavrum

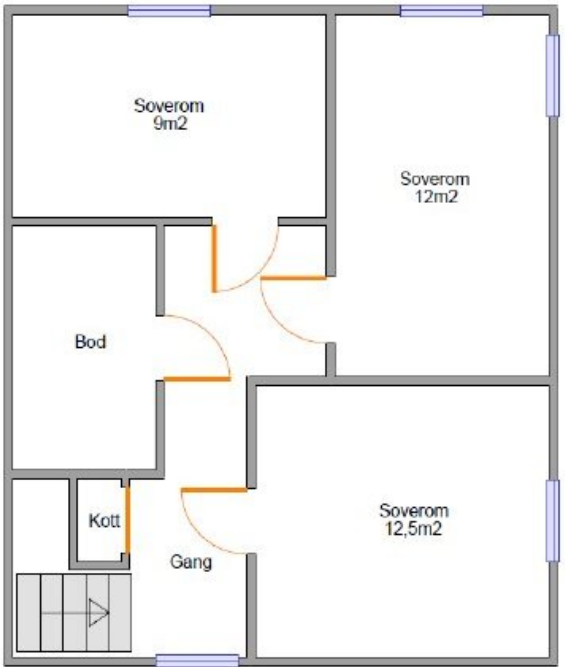
2. Etasje

Skissen er kun ment til å vise planløsningen.
Skissen er ikke målbar og avvik kan forekomme, arealer er kun ca. areal.
Takstingeniør Stian Stavrum

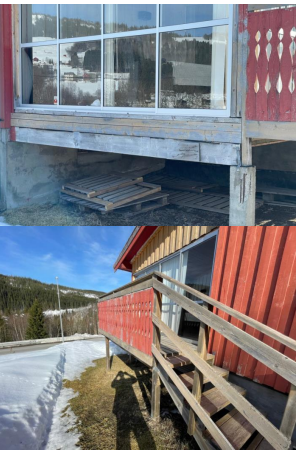
Balkonger, terrasser og rom under balkonger

Altan fundamentert med støpte pillarer og jordspyd. Oppbygd med et trebjelkelag og spaltegulv av terrassebord. Rekkverk av trevirke. Innlasset hagestue fra 2014. Strekkmetalltrapp til hovedinngang.

- Det er værslitt/oppsprukket trevirke/trepaneler.

- Det må foretas tiltak for å lukke avviket.
