PORFYRVEGEN 9B

Befaringsdato: 17.01.2023

Tilstandsrapport

ENEBOLIG

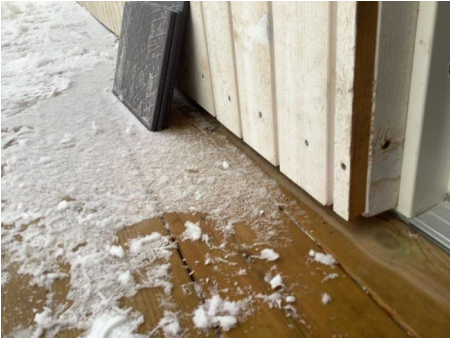
TG 2

Veggene har bindingsverkskonstruksjon fra byggeår. Fasade/kledning har stående bordkledning.

- Det er påvist andre avvik:

- Det må foretas tiltak for å lukke avviket.

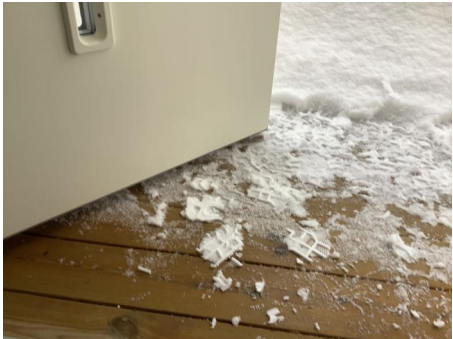
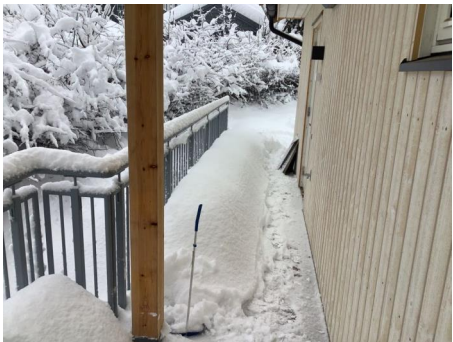
Utraget og understøttet veranda i 1. etasje mot øst på ca. 8 m² med utgang fra stue i hoveddel. Konstruksjoner og overflater i treverk. Rekkverk i stål.

- Oppkanten til døren er for liten.
- Balkonger/terrasse er snødekt og derfor ikke nærmere vurdert.

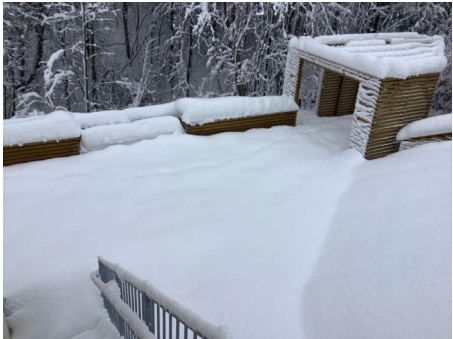
Helleplattning på boligens sør/ vestside.

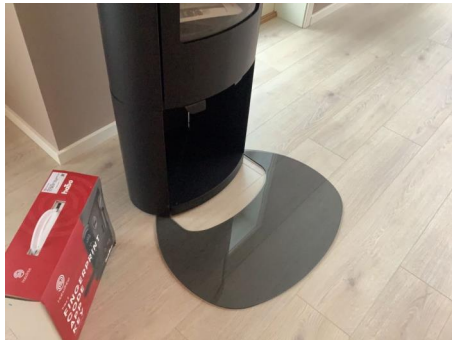
Pipe og ildsted TG 0

Boligen har isolert stålppe i begge boenheter. Ildsted er montert. Vedovn.

Ildfast plate må monteres og festes/fuges fast på begge vedovner.

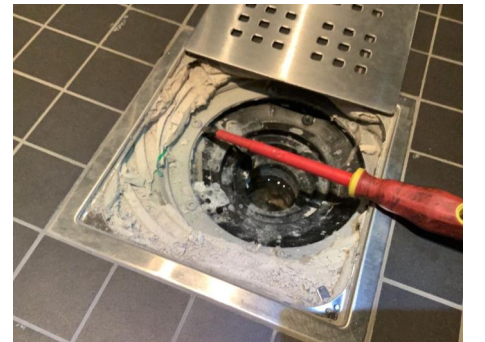
Sluk, membran og tettesjikt TG 0

Det er plastsluk og smøremembran med dokumentert utførelse.
Synlig slukmansjett i sluk under klemring.

Sluk bør gjøres rent før bruk.

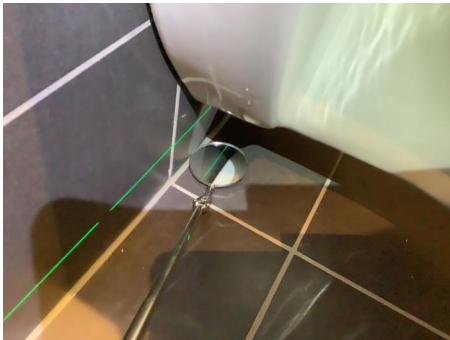
TG 2

Servant med underskap. Speil med tilhørende belysning. Dusj. Vegghengt wc. Opplegg for vaskemaskin.

- Det mangler drenering fra innebygget sistene.

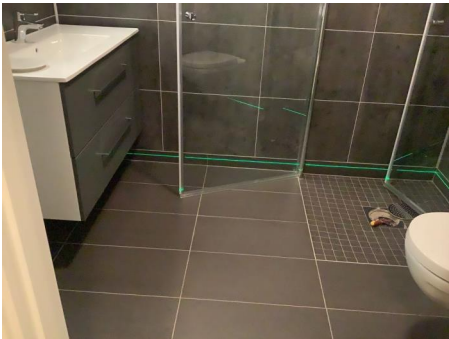
Overflater vegger og himling

TG 0

Baderomsplater på vegg. Malte glatte flater i himling. Ved bruk av fuktindikator på utsatte steder registrerte jeg ingen unormale verdier.

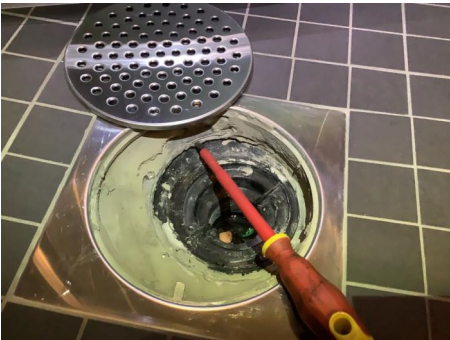
TG 1

Det er plastsluk og smøremembran med dokumentert utførelse. Synlig slukmansjett i sluk under klemring.

Sluk bør gjøres rent før bruk.

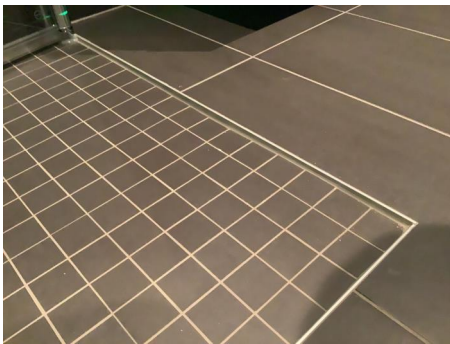
TG 0

Gulvet er flislagt. Rommet har elektriske varmekabler. Nedsenket gulv i dusjonen (1cm), utenfor er gulvet tilnærmet flatt. Fallforhold på gulvet er målt og funnet tilfredsstillende etter krav.

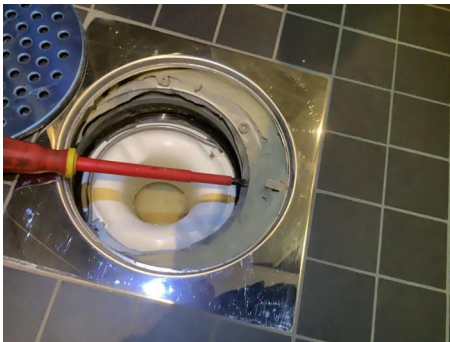
TG 0

Det er plastsluk og smøremembran med dokumentert utførelse. Synlig slukmansjett i sluk under klemring.

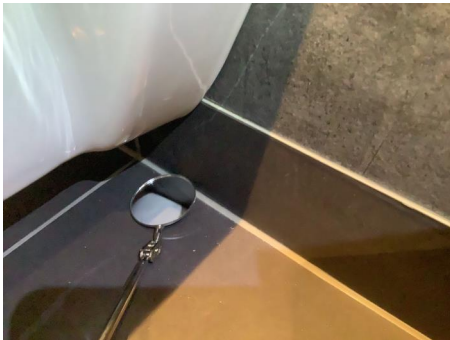
TG 2

Rommet har innredning med nedfelt servant, veggmontert toalett og dusjvegger/hjørne.

- Det mangler drenering fra innebygget sistene.

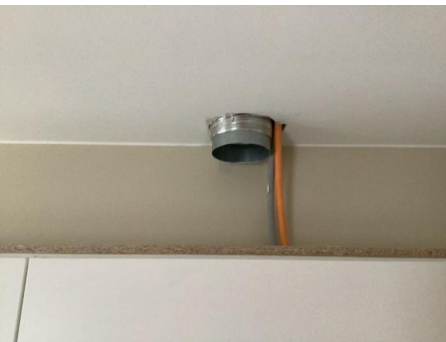
TG IU

Det er kjøkkenventilator med avtrekk ut. Avtrekksrør er ikke montert. Forholdet gis derfor TG IU. Opplyst av eier: Forholdet med avtrekk ferdigstilles før overtakelse.

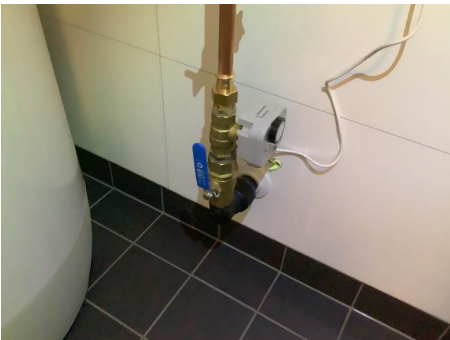
Innvendige vannledninger er av plast (rør i rør). De er besikket i rørfordelingsskap. Innvendig hovedstoppekran er plassert på teknisk rom.

Innvendig hovedstoppekran.

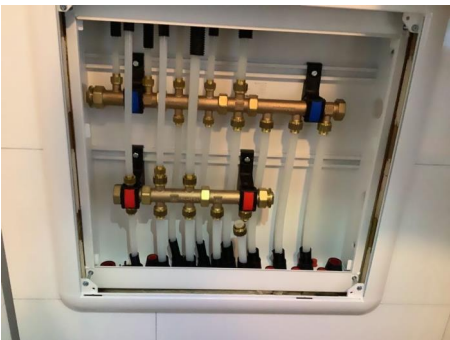
Vannfordelingsskap hoveddel.

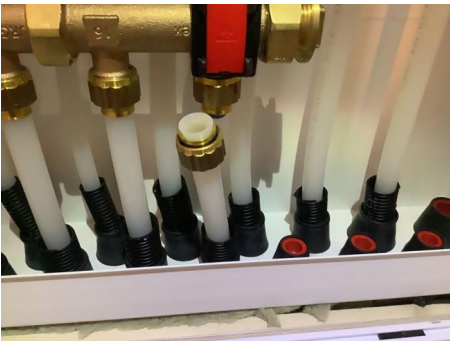
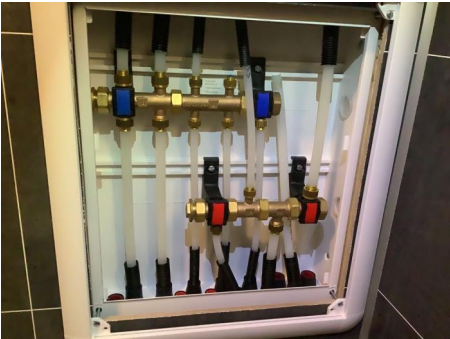
Vannfordelingsskap leilighet.

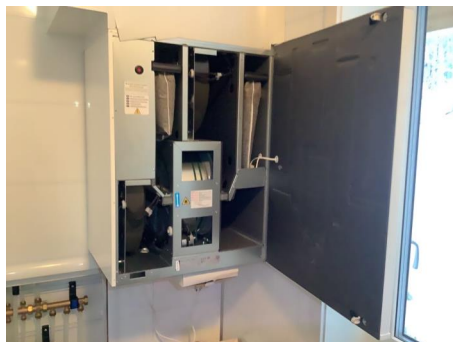
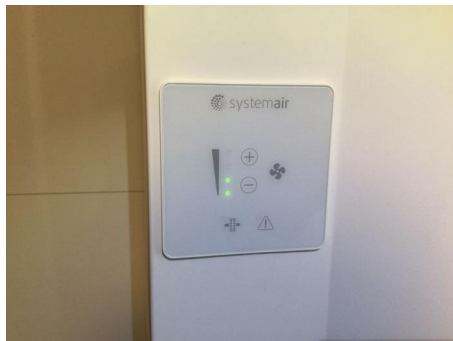
Ventilasjonen består av balansert ventilasjon. Vifter sørger for både tilførsel og avtrekk av ventilasjonsluften.

Kontrollpanel på ventilasjonsanlegg.

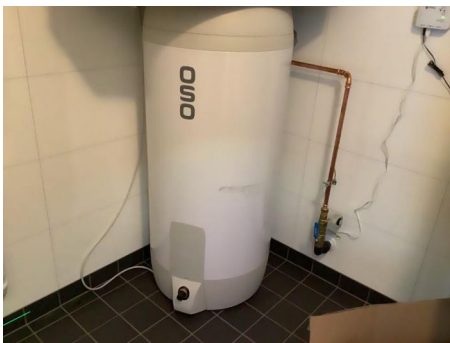
Hoveddel: Varmtvannsbereder på ca. 200 liter fra 2021 er plassert på teknisk/vaskerom.

Varmtvannsbereder hoveddel.

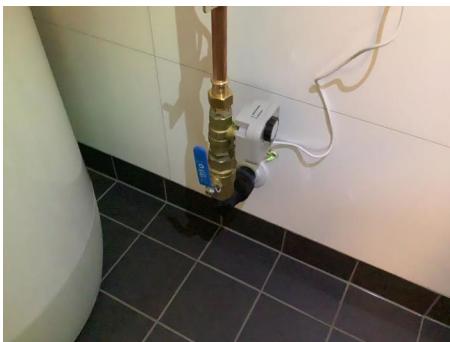
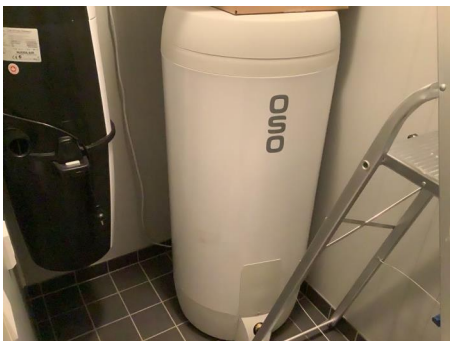
Leilighet: Varmtvannsbereder på ca. 200 liter fra 2021 er plassert på teknisk rom.

Varmtvannsbereder leilighet.

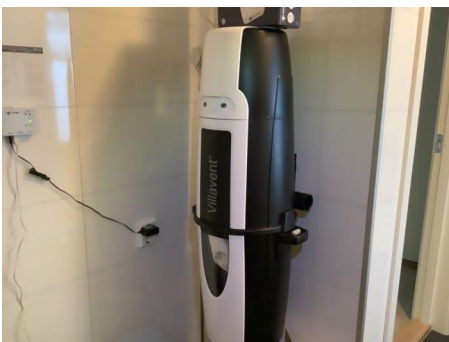
Sentralstøvsuger montert på teknisk/vaskerom av merke "Villavent".

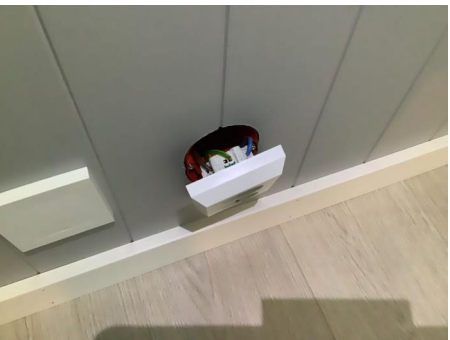
Løs kontakt soverom leilighet, denne må festes.

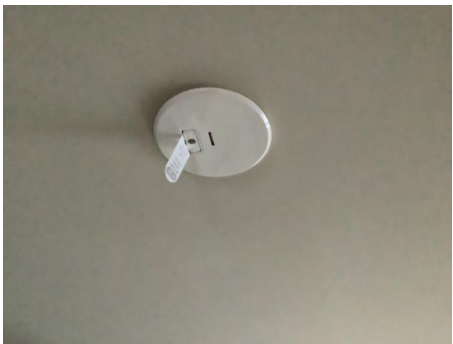
Går utifra at røykvarslere blir montert her?.
