BRESKELIVEGEN 33

## BRESKELIVEGEN 33

Hel tomannsbolig med mulighet for gode leieinntekter. I driftsbygning er det nyoppusset stallplass (2 hestebokser) og et koselig selskapslokale i 2. etasje. Eiendommen er ikke odels- og konsesjonsbelagt.

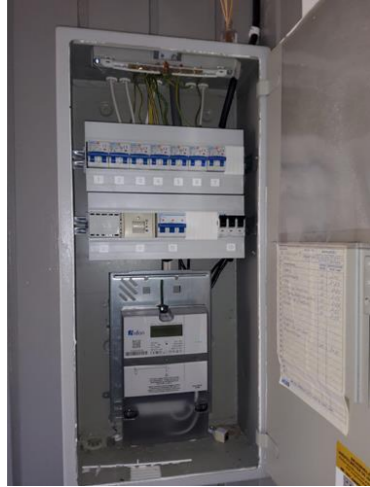
Forenklet vurdering av det elektriske anlegget - [Sikringskap 33 B-Tilbygg]

TG 2	Forenklet vurdering av det elektriske anlegget	Det er ikke gjennomført vedlikehold på hele det elektriske anlegget, og det foreligger ingen dokumentasjon utover på innmat i sikringsskap. Med bakgrunn i de registrerte avvik bør det gjennomføres en utvidet el-kontroll av en kvalifisert elektrofaglig person.
--	--	---
