VINDINGSTADBAKKEN 8

Velkommen til Vindingstadbakken 8

# Sammendrag av boligens tilstand

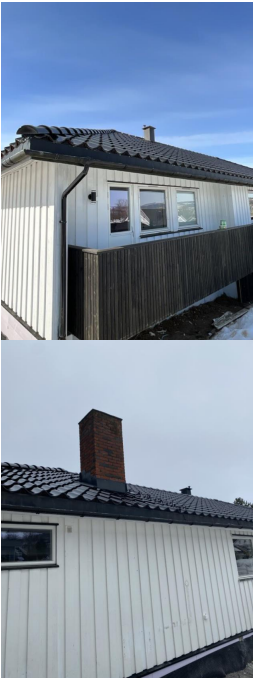
## Takteking

Glasert tegeltaksten. Nåværende taksten ble montert i 2018

Vurdering av avvik:  
• Mer enn halvparten av forventet brukstid er passert på undertak.  
halvparten av forventet levealder på undertaket er når, men det er ikke behov for tiltak utover regelmessig kontroll utført fra loftet

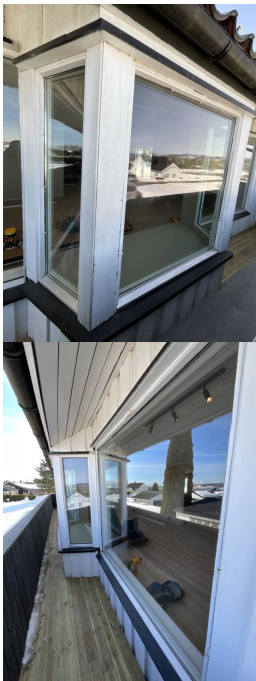
- Det er påvist tegn på innvendig kondensering av enkelte vindusglass.
- Karmene i vinduer er slitte og det er sprekker i treverket.

Det er påvist noe fuktskade utvendig på karmen

- Kondensering på enkelte glass har medført fuktskader i treverk som kan medføre utskiftningsbehov av enkelte vinduer.
- Det må foretas lokal utbedring.
- Det må påregnes noe vedlikehold og at enkelte vinduer må skiftes ut.

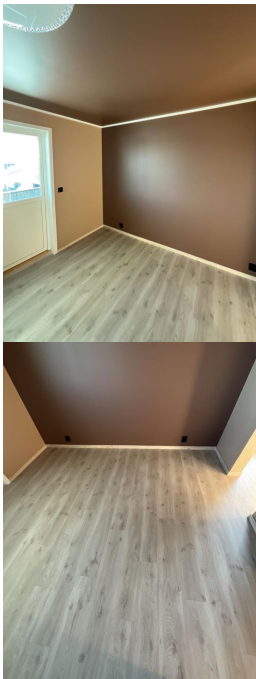
På gulv er det lagt Pergo vinyl i 2023 på alle rom for uten våtrom

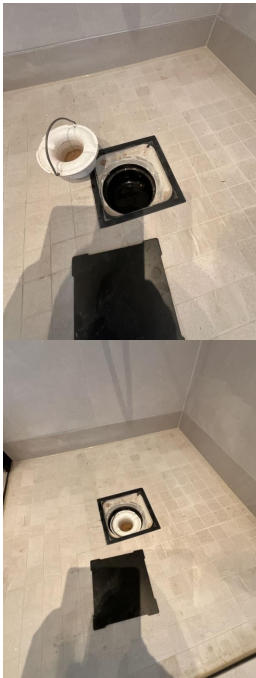
## Sluk, membran og tettesjikt TG 0

Ny smøremembran ble lagt da badet ble totalrenovert i 2023. Membran er lagt av ansvarlig firma.

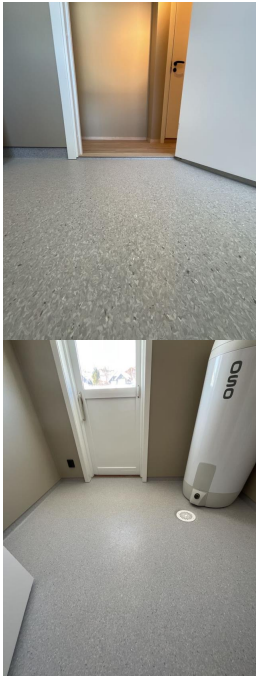
## Overflater Gulv TG 0

Rommet er overflate oppusset i 2023 med nytt vinylbelegg

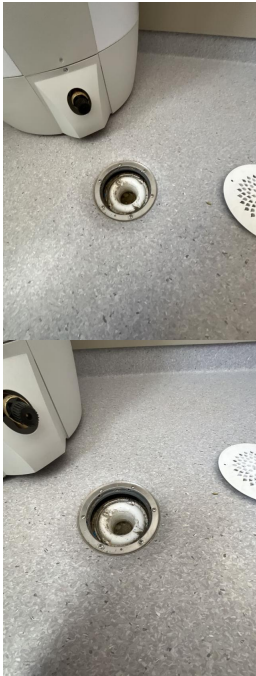
## Sluk, membran og tettesjikt TG 0

Vinelbelegg klemt med klemring i sluk

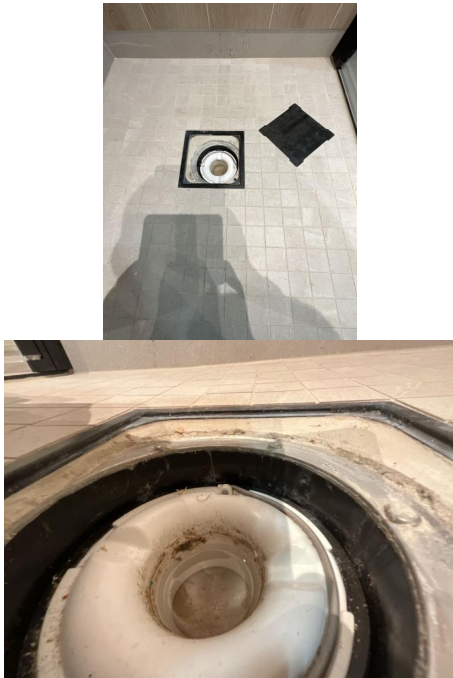
## Sluk, membran og tettesjikt TG 0

Nytt sluk og avløpsledninger installert under totalrenovering av bad i 2023.

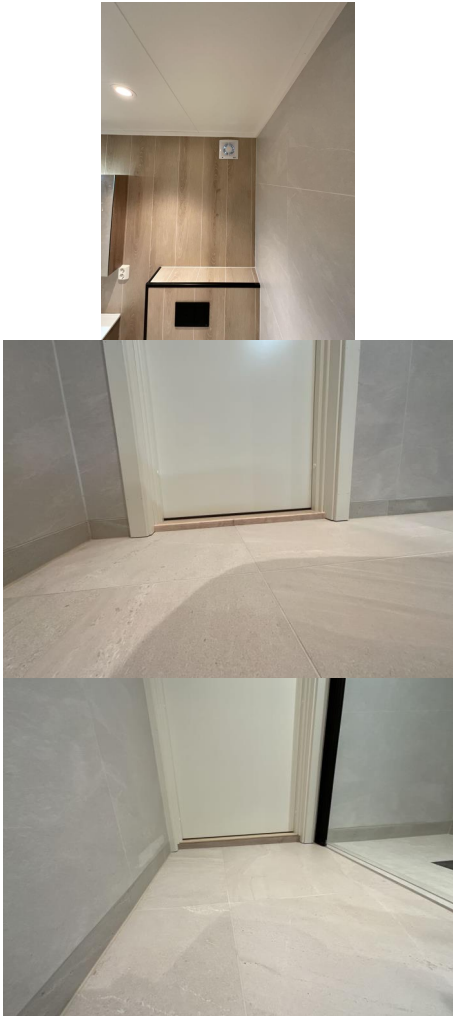
## Ventilasjon TG 0

Vifte montert på ventilasjonskanal i vegg med styring fra bryter på badet. Vifte og styring er montert nytt under totalrenovering av badet i 2023,

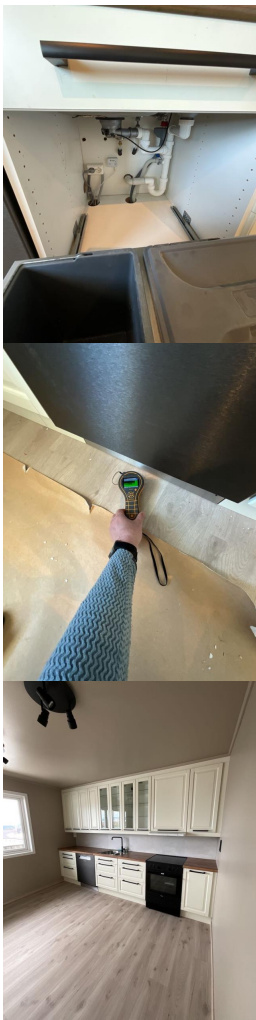
### Overflater og innredning TG 1

Lys kjøkkeninnredning med nye våtromsplater mellom overskap og benk. Det er observert noen skader på fronter på skap under oppvaskkum, på dekkside på kjøleskap og på sokkel under kjøleskap

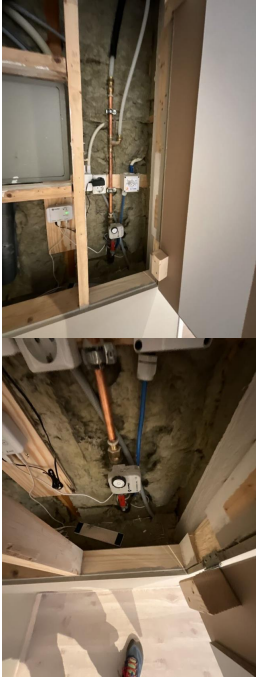
- Det er påvist at eventuelt lekkasjevann fra rør i rør system ikke ledes til sluk eller annen kompenserende løsning.
