JEVNAKERVEGEN 731

Velkommen til småbruket Våten, i Jevnakervegen 731!

# Tilstandsrapport

## ENEBOLIG I 1 1/2 ETASJE

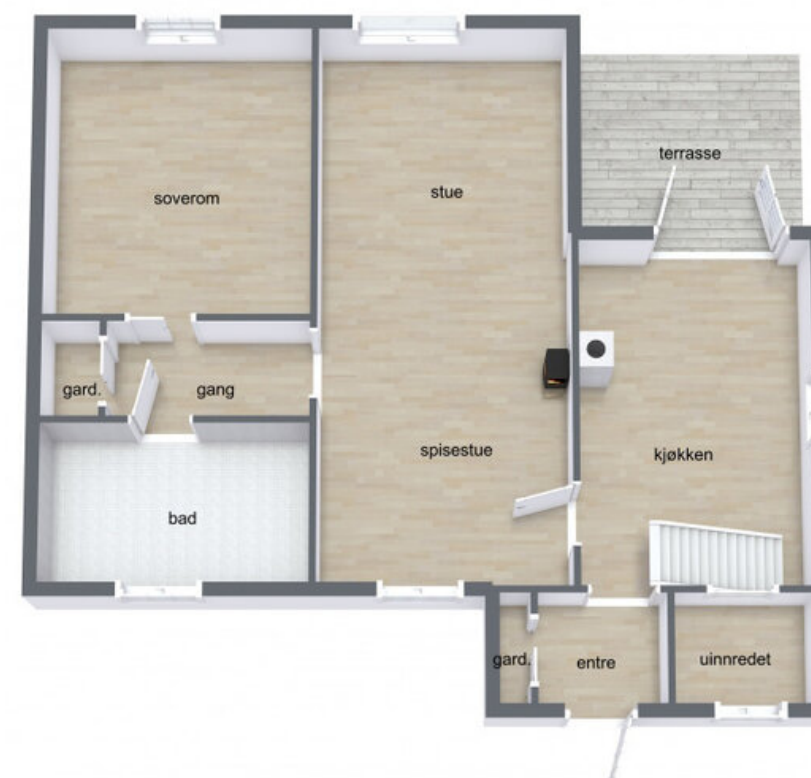
1.etg

Skissen er ikke målriktig, avvik kan forekomme

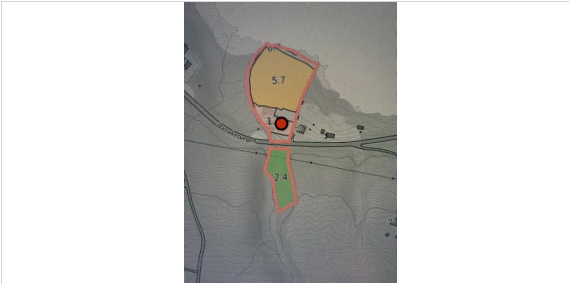
**Kommentar**  
I følge eier. Bildet viser situasjonskart av eiendommen på befaringen

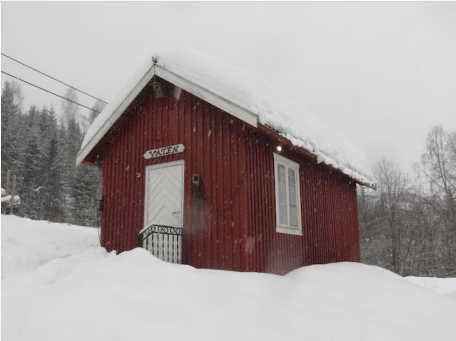
### Uthus

Enkelt bygg i 1 etasje. Fundamentert på naturstein. Bygget i bindingsverk med stående kledning. Mønet takkonstruksjon tekkt med eternittplater. Enkel labank dør kledd i fiskebeinsmønster. Innvendig er gulv og overflater i himling og vegger revet. I ene gavl er det takoverbygg for avfallsdunker.

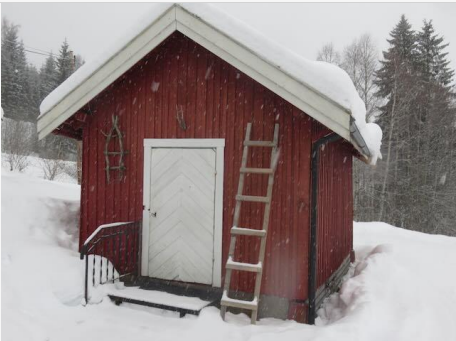
### Stabbur

Enkelt bygg i 1 etasje. Fundamentert på naturstein og trestolper. Bygget i bindingsverk med stående kledning. Mønet takkonstruksjon tekkt med bølgeblekk. Enkel labank dør. Innvendig tregulv, bindingsverk og taksperre, delevegger er panelt på ene siden. Netting på delevegg til spekerom.

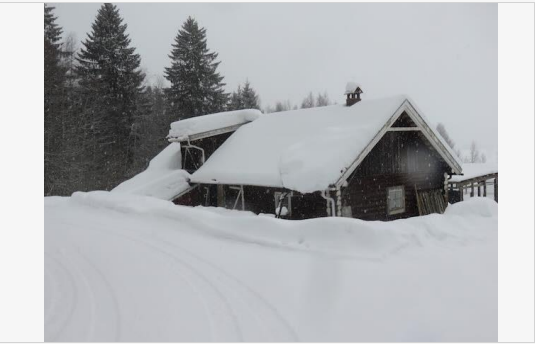
<b>Anvendelse</b>	
<b>Byggeår</b> 1932	<b>Kommentar</b> I følge eier
<b>Standard</b> Bygget har gjennomgående lav standard. Se nærmere beskrivelse under konstruksjoner.	
<b>Vedlikehold</b> Bygget er gammelt og bærer preg av manglende vedlikehold og oppgraderinger. Se nærmere beskrivelse under konstruksjoner.

**Beskrivelse**  
Fjøs/låve 1 etasje. Låvbru, hvor det er lite takoppløft, ikke gulv innenfor låvedør. Fundamentert på naturstein og trestolper. Bygget i laftetømmer og bindingsverk med enkel stående kledning. Mønet takkonstruksjon tekket med bølgeblekk . Luftelyre i fjøsdeel Enkle labank dører og vinduer. Innvendig er tregulv fjøsdelen har panel på vegger og himling. Det har ikke vært dyrehold i fjøset siden 1970.
