VALNESVIKA 15

## VALNESVIKA 15

### Valnesvika 15, 8056 SALTSTRAUMEN

Enebolig - 1. etasje

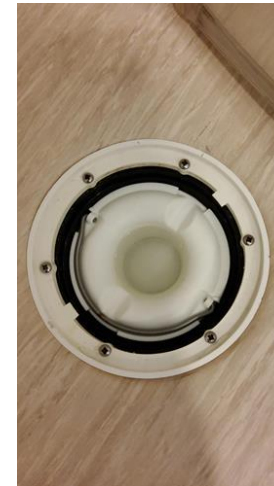
Membran, tettesjikt og overgang til sluk. - [Sluk på bad]

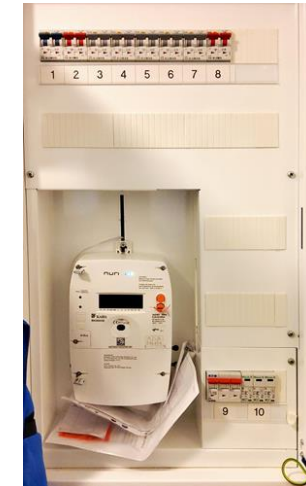
Det er gjennomført en forenklet vurdering av det elektriske anlegget, uten at det er registrert åpenbare avvik. Med bakgrunn i at det ikke har vært utført el-tilsyn av boligen anbefales det på et generelt grunnlag å gjennomføre en utvidet el-kontroll.

Forenklet vurdering av det elektriske anlegget - [Sikringskap i gang.]

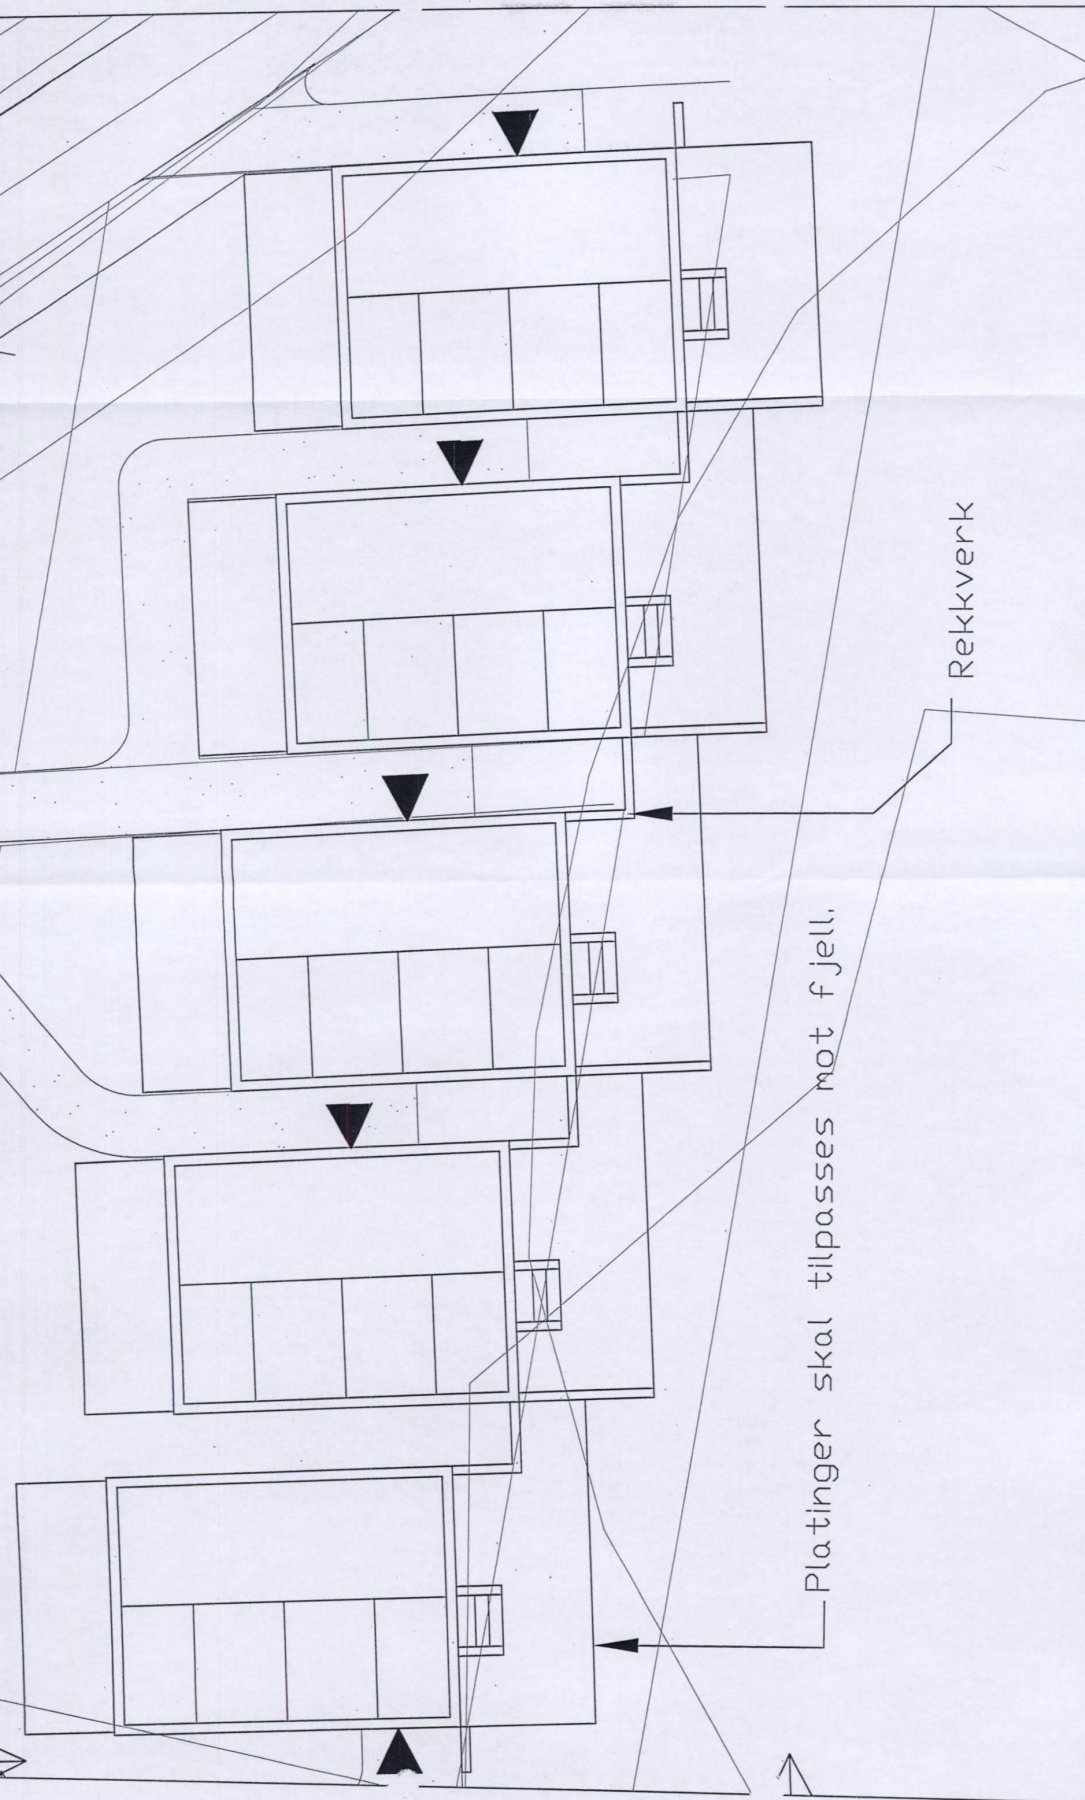
Platinger skal tilpasses mot fjell.

Rekkverk
