SENTRUMSVEGEN 1B

Befaringsdato: 31.03.2023

Tilstandsrapport

LEILIGHET

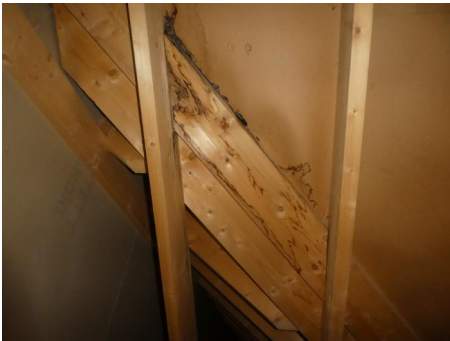
- Det er begrenset/dårlig ventilering av takkonstruksjonen.

Observert fuktmerker i treverk ved besiktigelse av kaldloft/kneloft. Dette indikerer noe lekkasje fra tak og utettheter i undertak. Overgang mellom skråtak og knevegg er ikke tettet med vindsperre. Isolasjon er dels synlig i dette området og dette kan medføre noe kondensering, men ikke observert skader der dette område var synlig ved befaring.

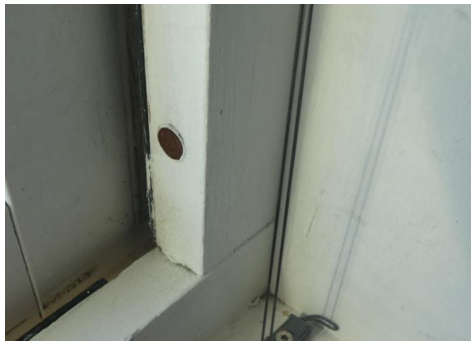
Manglende tettelst

Vinduer med isolerglass.

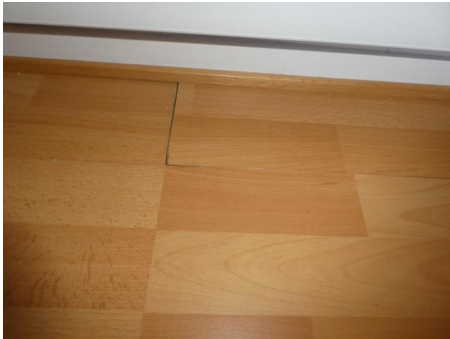
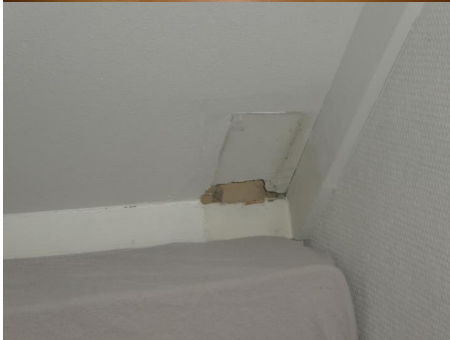
Gulv har overflater av belegg og laminat. Vegger har overflater av malt strie. Himlinger har overflater av malte plater.

Observert enkelte småskader i overflater og stedvis estetisk ufagmessig avslutning.

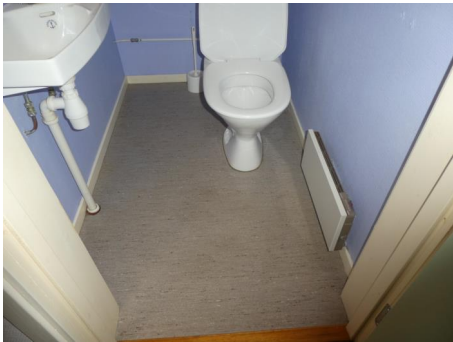
Oversiktsbilde toalettrom

Toalettrom antatt fra byggeår beliggende nærmest stue. Overflater av belegg på gulv og malt strie på vegger. WC og servant i rommet. Rommet varmes opp med panelovn på vegg.

Alder tilsier at oppussing/vedlikehold må påregnes som nært forestående selv om det ikke er observert skader utover normal bruksslitasje ved befaring.

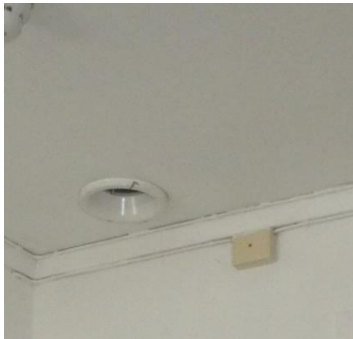
Manglende justeringsmulighet av ventil i soverom

Ventilasjonsanlegget i leiligheten er felles med frisør i 1 etg. iht opplyst i takst fra 2016.
Filter sist skiftet i 2016 ut fra det som er registrert på merkelapp utenpå aggregat.
Ventilasjonsrommet disponeres derfor i fellesskap selv om dette er plassert i denne leilighet.

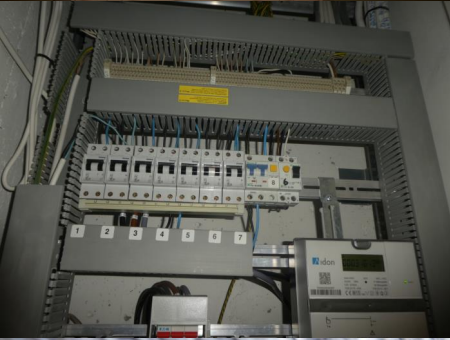
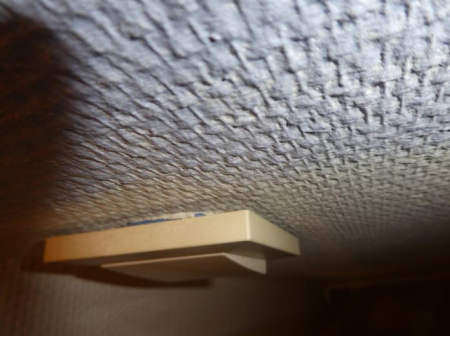
Løs lysbryter

Lokalt observert noe løs lysbryter.

På generelt grunnlag anbefales det alltid en grundig gjennomgang av el. anlegget i boliger ved salg. Dette må utføres av el.takstmann eller godkjent el. kontrollør. Dette for å avdekke evt feil som må påregnes utbedret. Undertegnede har kun visuelt besiktiget el. anlegg der overflater er synlige.

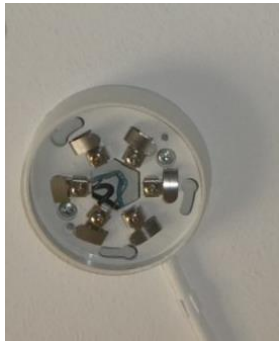
Punkt hvor røykvarsler ikke var montert.

- Er det mangler for brannslukningsutstyr i boligen iht. forskriftskrav på søknadstidspunktet, men minst Byggeforskrift 1985?
Nei
- Er det skader på brannslukkingsutstyr eller er apparatet eldre enn 10 år?
Ja Pulverapparat må påregnes 10 års-service eller at det anskaffes nytt.
- Er det mangler på røykvarsler i boligen iht. forskriftskrav på søknadstidspunktet, men minst Byggeforskrift 1985?
Nei
- Er det skader på røykvarslere?
Ja Røykvarsler på ett soverom var ikke montert ved befaring.

Kostnadsestimat: Under 10 000
