KÅSAVEGEN 39

Velkommen til Kåsavegen 39, årnes.

Kåsavegen 39, 3810 Gvarv  
Enebolig - 1. etasje

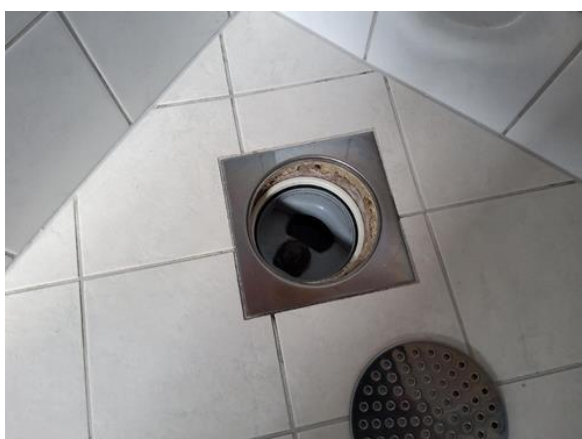
Tettesjikt/slukmansjett ikke klemt med klemring i sluk og er derfor spesielt utsatt for lekkasjer. Tettesjikt i sluk bør fornyes.

Membran, tettesjikt og overgang til sluk. - [Sluk bad 1. etg.]
