NEDRE BORGVIN 23

Halvpart av 2-mannsbolig øverst i Breisås, med spennende planløsning som går over 5 nivåer.

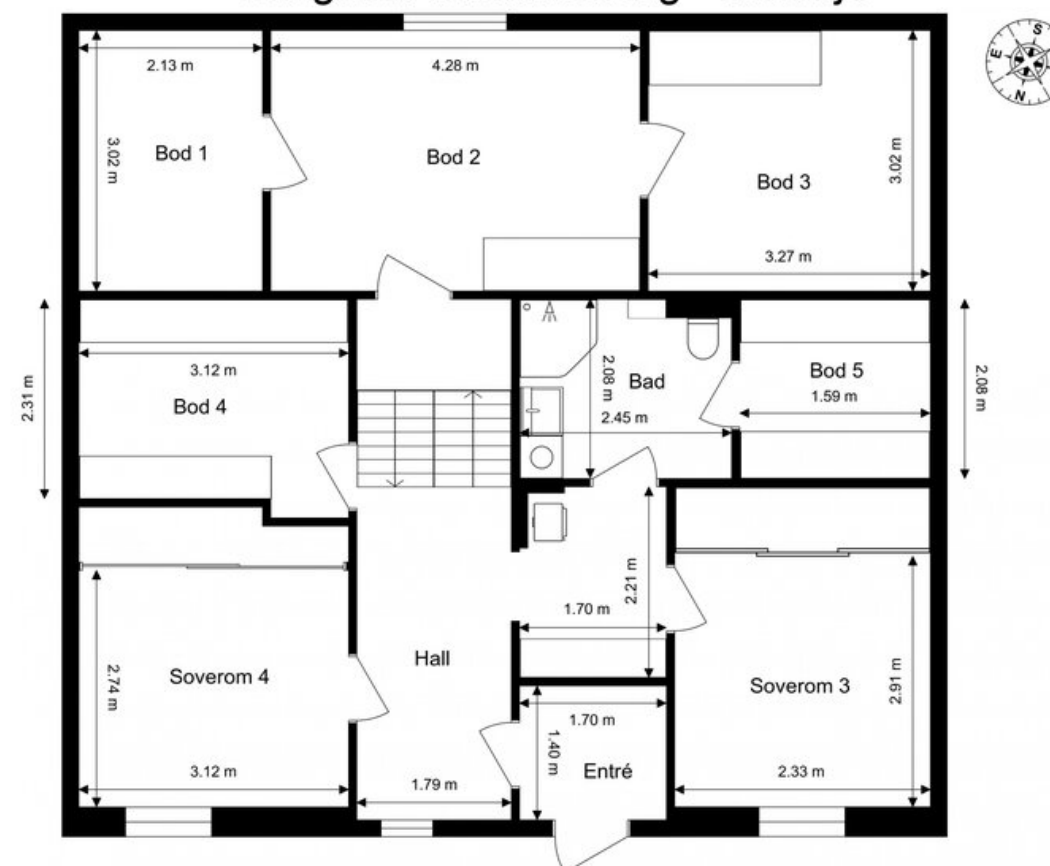
Leilighet i tomannsbolig - 1.etasje

Boligen inneholder 3 soverom, et kontor, 2 bad, stue med hems (bibliotek), kjøkken, grovkjøkken/vaskerom, flere boder, og TV-stue.

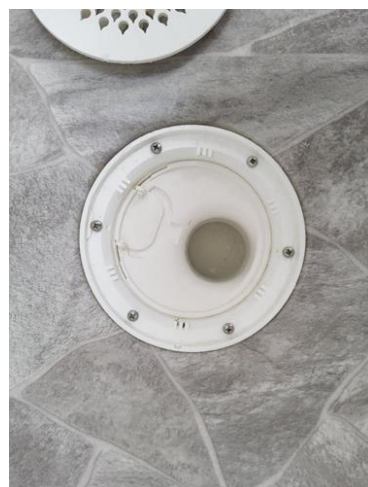
Selv om det er gjort oppgraderinger på våtrommet, er sluket ikke skiftet. Erfaringsmessig medfører dette økt fare for lekkasje rundt sluket.

TG 2	Slukets plassering i forhold til at vann utenfor dusjsonen kan nå det	Sluket er isolert inne i dusjsonen. Vannsøl eller lekkasjevann utenfor denne sonen har ingen/reduert mulighet til å nå sluket. For å unngå vannskade bør tilstrekkelig mulighet til å nå sluket for vannsøl eller lekkasjevann etableres.
	Membran, tettesjikt og overgang til sluk.	Tettedetaljer ved rørgjennomføring tilknyttet servant er usikker. Fare for fukt i konstruksjon ved en eventuell lekkasje. Tettedetaljer bør fornyes.

Avløpsrør (ink. sluk) - [Sluk bad 2.etasje]

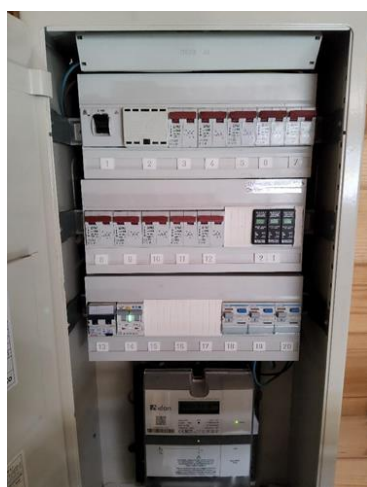
TG 2	Forenklet vurdering av det elektriske anlegget	Varmtvannsbereder har ikke fast tilkobling, men er koblet med plugg i stikkontakt. Fare for varmgang. Det er ikke fremlagt samsvarserklæring på elektrisk arbeid/anlegg montert etter 1999. Det er ikke gjennomført vedlikehold på den delen av det elektriske anlegget som er fra byggeår, og det foreligger ingen dokumentasjon. Med bakgrunn i de registrerte avvik bør det gjennomføres en utvidet el-kontroll av en kvalifisert elektrofaglig person.

Elektrisk anlegg - [Sikringsskap med kursfortegnelse]

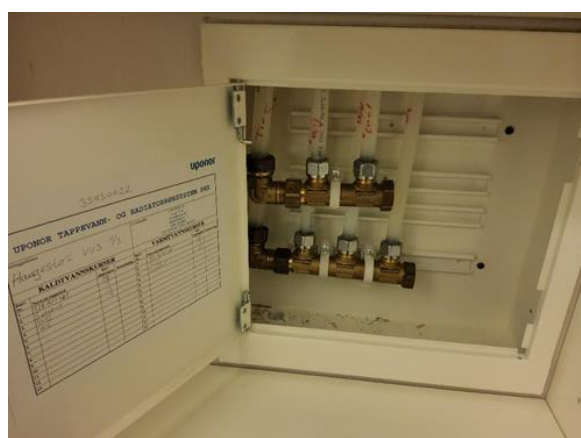
Tekniske anlegg, VVS anlegg (Sjekkpunkter utover det som er inkludert i andre rom) - [Fordelerskap for rør-i-rør system]

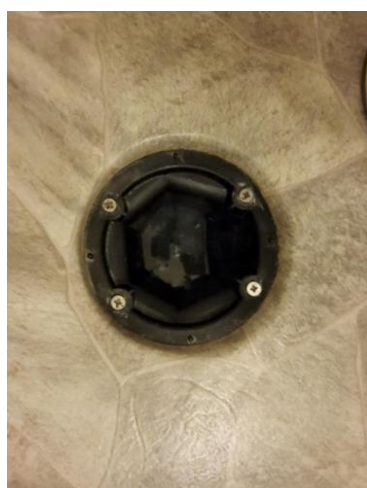
Sluket er isolert inne i dusjsonen. Vannsøl eller lekkasjevann utenfor denne sonen har ingen/reduert mulighet til å nå sluket. For å unngå vannskade bør tilstrekkelig mulighet til å nå sluket for vannsøl eller lekkasjevann etableres.

Avløpsrør (ink. sluk) - [Sluk bad 1.etasje]
