BERGSBYGDAVEGEN 312

Tilstandsrapport

📍 Bergsbygdavegen 312, 3949 PORSGRUNN

Befaringsdato: 09.05.2023 Rapportdato: 23.05.2023 Oppdragsnr.: 20349-1333 Referansenummer: CV4914

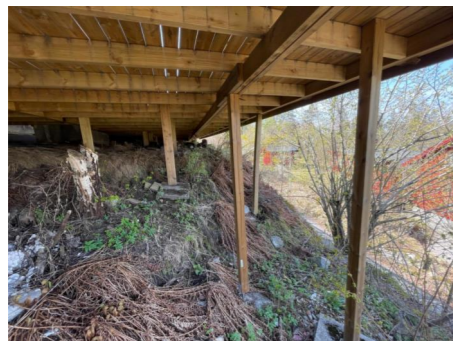
Skjevheter i pilarer

- Det er avvik:
- Pilarer og fundamentering med svak fagmessig utførelse.

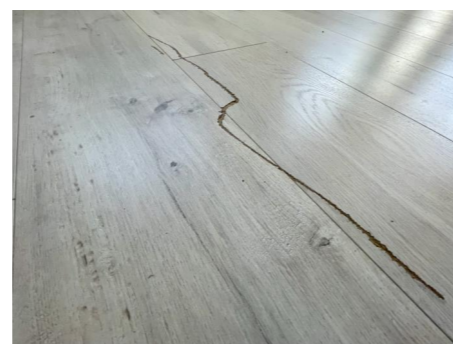
Skade på laminat

- Det er avvik:
1. Listverk fremstår med svak fagmessig utførelse.
 2. Skade på laminatgulv foran kjøkken.

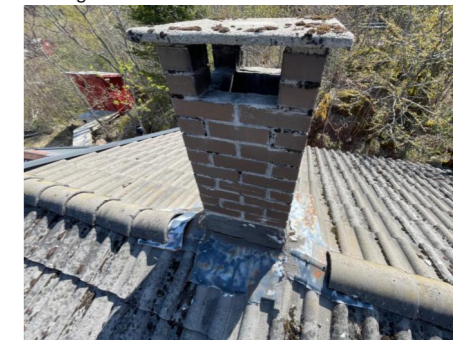
Pipe må beslås med pipehatt og nye beslag.

- Det er avvik:
1. Det er påvist brennbart materiale nærmere enn 300 mm fra feieluke.
 2. Pipebeslag over tak med rust og skader. Beslag rundt pipe holder ikke tett og det er åpninger mellom takstein og beslag.

- Tiltak:
- Ny eier må foreta tiltak for å lukke avviket. Pipe bør beslås med takhatt for å motvirke fuktopptrekk.

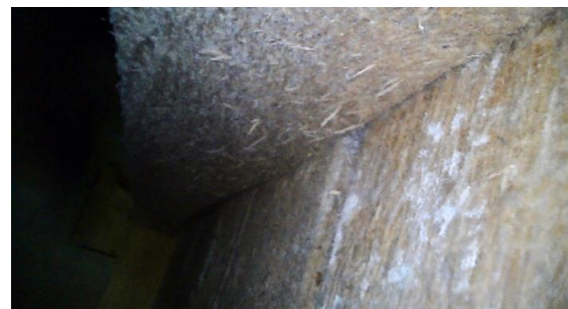
Mugg som følge av fuktighet i krypkjeller

Grunnet fallende terreng mot grunnmur, vil det være tilfang av overvann mot grunnmur og inn under hytte. Det er kryprom uten tilkomst under hytte. Ved bruk av stelleskopkamera ble det registrert symptomer på høy relativ luftfuktighet i kryprom over tid som blant annet forringelse i trevirke og muggdannelse. Fuktverdien som ble målt under befaringsdagen er av en slik verdi at vedvarende fuktbelastning vil medføre skader i trevirke. Årsak er fall på terreng og svikt i drenering.

Det anbefales å montere en krypgrunns-avfukter for å utbedre fuktigheten i krypkjeller.

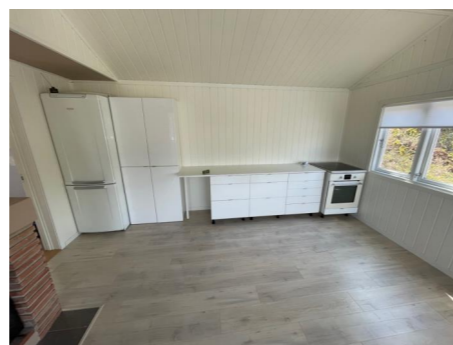
Avtrekk

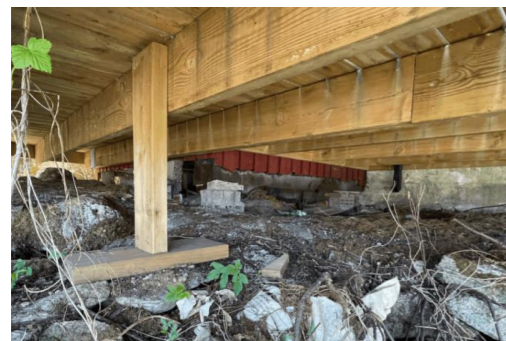
Fundamenter under hytte

1. Grunnmuren har sprekkeformasjoner.
2. Toalettbygg med svak understøttelse som ikke er telesikker.
