Velkommen til Oddaneveien 25

Oddaneveien 25, 3296 Nevlunghavn
Enebolig - 1. etg

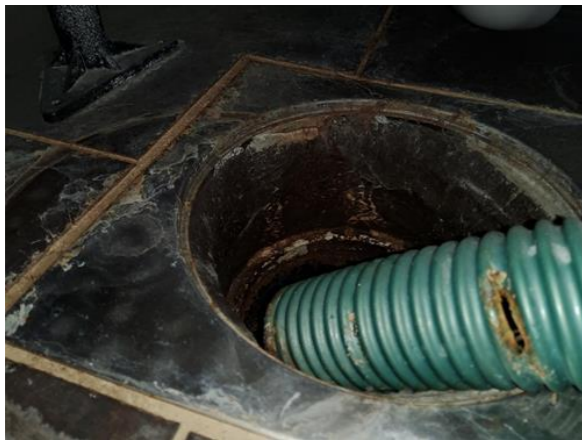
Avløpsrør (ink. sluk) - [Sluk bad 2. etg]

Avløpsrør (ink. sluk)	Selv om det er gjort oppgraderinger på våtrommet, er sluket ikke skiftet. Erfaringsmessig medfører dette økt fare for lekkasje rundt sluket.
	Annet	Sprekk i elastisk fuge ved vegghengt toalett. Krever oppfølging og jevnlig ettersyn.

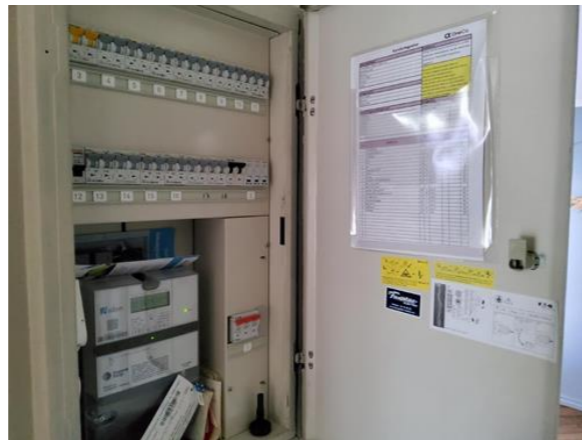
Elektrisk anlegg - [Sikringskap]

Forenklet vurdering:
Er det synlig tegn til merker på plugg til varmtvannsbereder: Nei
Er det synlig tegn på termiske skader: Nei
Er det synlig tegn på utette kabelinnføringer i inntak og/eller sikringsskap: Nei

TG 2	Forenklet vurdering av det elektriske anlegget	Det er kun fremlagt samsvarserklæring på deler av det elektriske anlegget, montert etter 1999. Se sjekklister dokumentasjon. Med bakgrunn i de registrerte avvik bør det gjennomføres en utvidet el-kontroll av en kvalifisert elektrofaglig person.
--	--	---

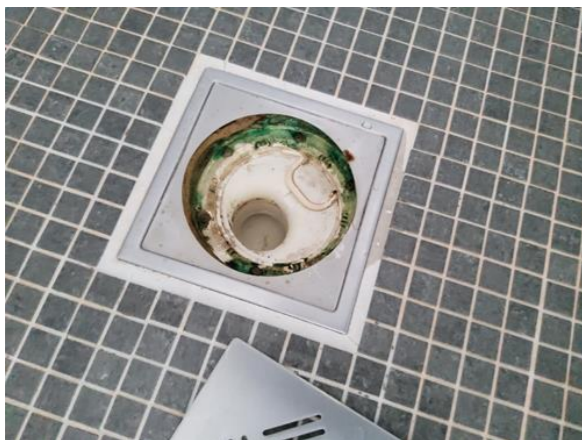
Avløpsrør (ink. sluk) - [Sluk bad 1. etg]

Drenering fra innebygget sistene er ikke registrert. Eventuell fukt i konstruksjonen vil derfor kunne medføre skader over tid før det oppdages.

Riss/sprekker i flisfuger observert i dusjsonen. Kan være en indikasjon på uttetheter i våtrommets tettesjikt. Krever oppfølging og jevnlig ettersyn.

Det er hull etter tidligere innfestinger i dusjsonen. Det er ukjent om hvorvidt hullene er tilfredsstillende tettet. Yttligere undersøkelser anbefales. Tettetdetaljer ved rørgjennomføring tilknyttet avløpsrør under servant er ikke tilfredsstillende. Fare for fukt i konstruksjon. Tettetdetaljer bør fornyes.

Sluket i dusjsonen er plassert høyere enn gulvet utenfor dusjsonen Dette medfører at vann utenfor den nære dusjsonen ikke vil kunne nå sluket, og vannskade kan oppstå. Tilstrekkelig avrenningsmulighet for vannsøl eller lekkasjevann må etableres. Sjablongmessig prisanslag: kr 10 000 - 50 000
