SKOGFORVALTERVEIEN 3B

## SKOGFORVALTERVEIEN 3B

Skogforvalterveien 3B er en innholdsrik enebolig over 3 plan. Boligen inneholder blant annet 3 soverom, bad, separat toalettrom, vaskerom, 2 stuer, kjøkken og bod. I stuen er det en peisovn som gir god stemning og varme. Fra loftetasje er det utgang til en takterrasse på rundt 25 kvm. Boligen har en stor hage, og parkeringsmuligheter på egen tomt.

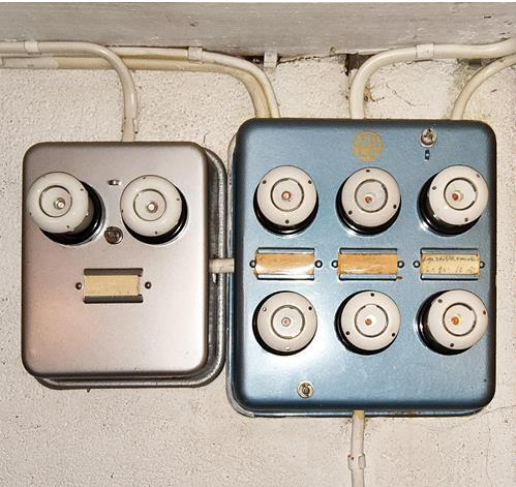
Forenklet vurdering av det elektriske anlegget - [Sikringer i kjeller]

Forenklet vurdering:  
Er det synlig tegn til merker på plugg til varmtvannsbereder: Nei.  
Er det synlig tegn på termiske skader: Nei.  
Er det synlig tegn på utette kabelinnføringer i inntak og/eller sikringsskap: Nei.
