BLÅBÆRHEIA 71

Tekniske dokumenter

## BLÅBÆRHEIA 71

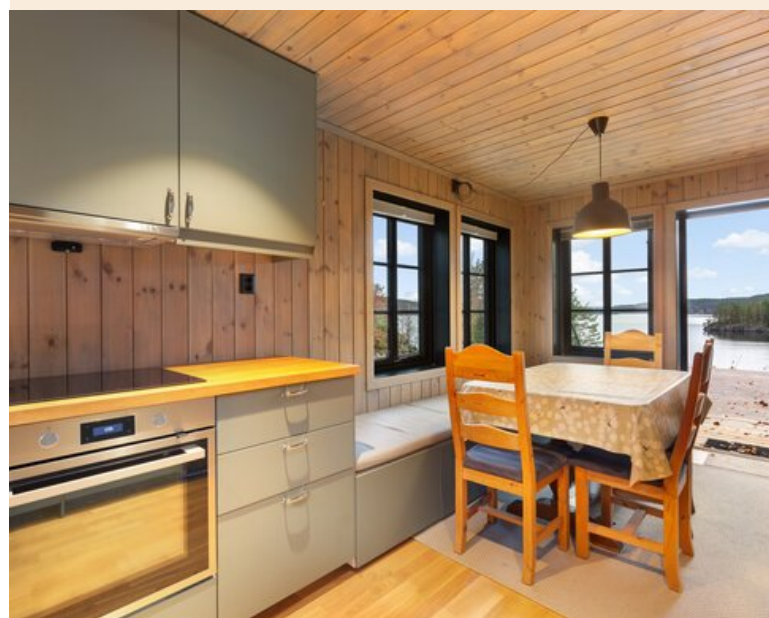
Hytte med to etasjer.

- 1. etasje: Hall, kjøkken/stue, bad, vaskerom og 2 soverom.
- 2. etasje: Gang/trapperom, 4 soverom og bad.

I tillegg er det en bod med utvendig adkomst.

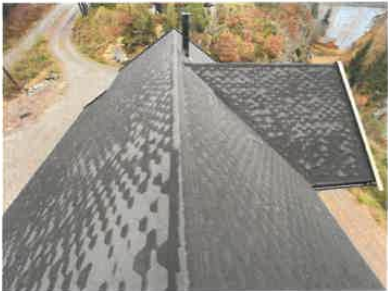
- Utvendig > Snøfanger** [Gå til side](#)  
Det er avvik:  
Det mangler snøfangere på hele eller deler av taket, noe som var krav på byggemeldingstidspunktet. Shingel krever snøfanger ved takvinkel over 27 grader, takvinkel på hytte er 32 grader.

| <b>Snøfanger</b> | TG 3 |
| Asfaltshingel uten snøfanger. | |

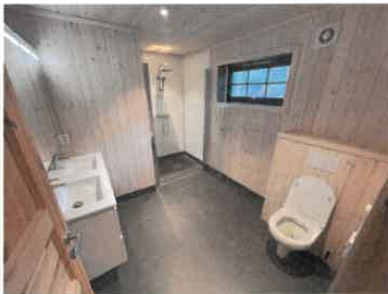
**Sanitærutstyr og innredning** TG 1

Rommet er innredet med servantskap, wc og dusjnische med glassdører.

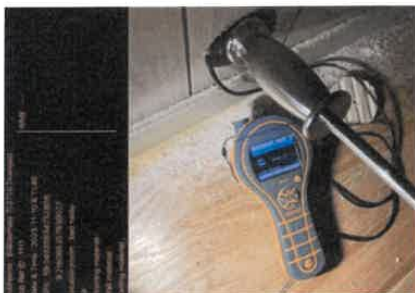
**Tilliggende konstruksjoner våtrom** TG 0

Det er utført destruktiv åpning i form av hulltaking (boring) i vegg bak våtsone. Ved fuktmåling ble det ikke målt unormal fuktighet i bunnsvill. Fuktmåling utført fra soverom.

Fuktmåling uten fuktighet

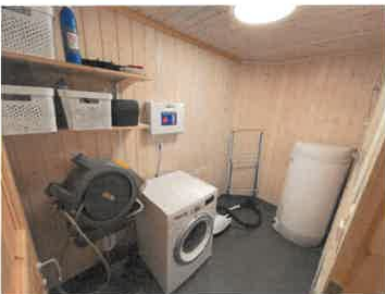
## 1. ETASJE > VASKEROM

Vaskerom fra byggeår.  
Vaskeromsgulv med flis på gulv.  
Panel på vegger og innvendig tak.  
Rommet er innredet med utslagsvask, vv-bereder og vvs-skap.  
Opplegg for vaskemaskin.  
Rommet er mekanisk ventilert.  
Vaskerom uten dokumentasjon og utført som selvbygger av eier.  
Vaskerom er vurdert på bakgrunn av dagens forskrift.

**Overflater vegger og himling** TG 2

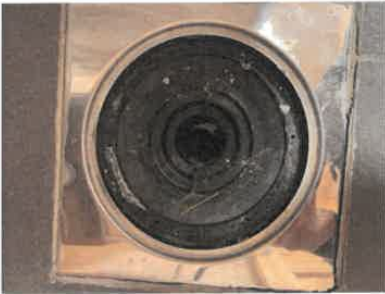
**Sluk, membran og tettesjikt** TG 3

Sluk i gulv.  
Smøremembran med ukjent utførelse og ingen dokumentasjon.  
Membran er utført som selvbygger av eier.

Sluk uten membran

- Det er avvik:
- Membran er udokumentert. Sluk uten synlig membran og klemring.

- Tiltak:
- Alle forhold med membran og sluk må skiftes for å oppnå en tilfredstillende membranløsning. Ved videre bruk forutsettes kontrollert avrenning til sluk for å unngå fuktskader.

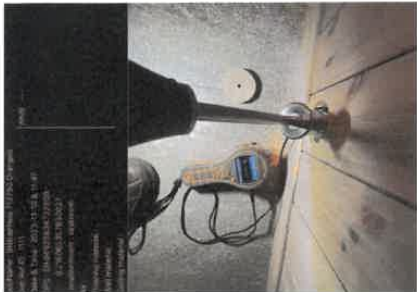
Det er utført destruktiv åpning i form av hulltaking (boring) i vegg bak våtsone. Ved fuktmåling ble det ikke målt unormal fuktighet i bunnsvill. Fuktmåling utført fra hall.

Fuktmåling uten fuktighet

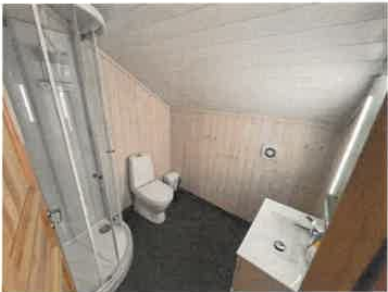
## 2. ETASJE > BAD

Bad fra byggeår.  
Baderomsgulv med flis på gulv.  
Panel på vegger og innvendig tak.  
Rommet er innredet med servantskap, wc og dusjkabinett.  
Rommet er mekanisk ventilert.  
Baderom uten dokumentasjon og utført som selvbygger av eier.  
Baderommet er vurdert på bakgrunn av dagens forskrift.

### Overflater vegger og himling

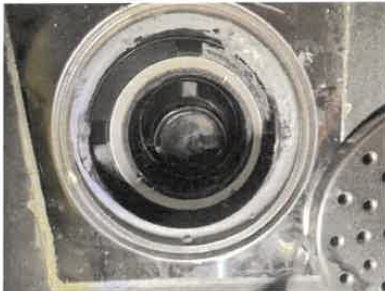
Smøremembran med ukjent utførelse og ingen dokumentasjon.

Membran er utført som selvbygger av eier.

Sluk uten synlig membran

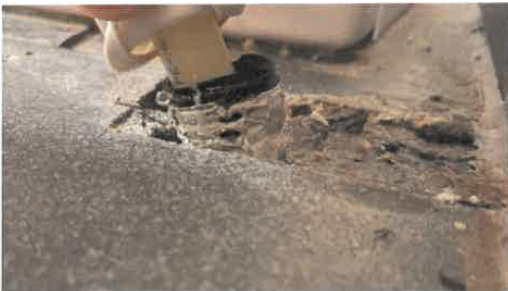
**Kostnadsestimat: 50 000 - 100 000**
- Våtrom > 2. etasje > Bad > Sluk, membran og tettesjikt** [Gå til side](#)  
Det er avvik:  
Membran er udokumentert. Sluk uten synlig membran og klemring. Rørgjennomføringer i gulv anses ikke å oppfylle dagens krav til membran.

Rørgjennomføring uten membranmansjett

Alle forhold med membran og sluk må skiftes for å oppnå en tilfredsstillende membranløsning. Ved videre bruk forutsettes kontrollert avrenning til sluk for å unngå fuktskader.

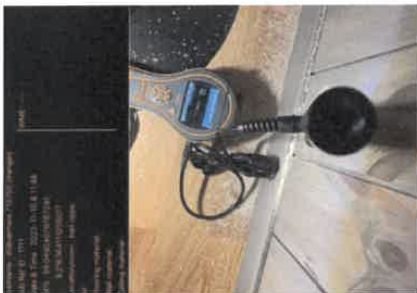
Det er utført destruktiv åpning i form av hulltaking (boring) i vegg bak våtsone. Ved fuktmåling ble det ikke målt unormal fuktighet i bunnsvill. Fuktmåling utført fra gang/trapperom.

Fuktmåling uten fuktighet

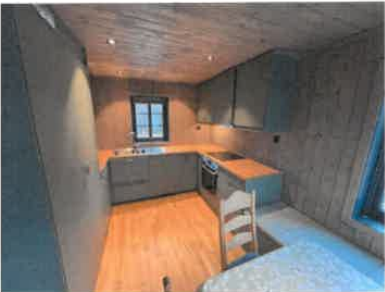
## 1. ETASJE > KJØKKEN/STUE

Kjøkkeninnredning fra byggeår. Innredning med slette fronter og laminert benkeplate. Stålkum med ett grep blandebatteri. Panel på vegg under overskap. Integrert kjøleskap, komfyr med platetopp og oppvaskemaskin. Det er montert komfyrvakt og lekkasjestopper. Hvitevarer er ikke kontrollert av takstmann.

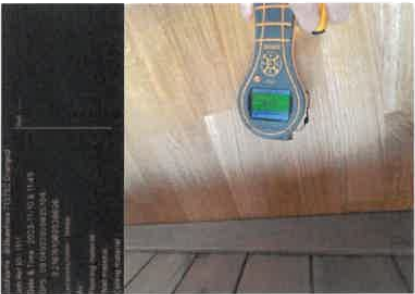
Det er drenering rundt bolig i form av antatt godt drenerende masser. Det er foretatt en visuell inspeksjon av gulv i 1. etasje kombinert med fuktsøk i overflater. Ingen tegn til utilsiktet fukt fra grunnen ble registrert. På bakgrunn av dette vurderes drenering av bygningen til å fungere som opprinnelig tiltenkt.

Ingen fukt ved søk i dekke
