SAGASILETTA 3

SAGASLETTA 3

Prisantydning	6 990 000
Omkostninger	190 769
Totalpris	7 180 769
P-rom	269 m2
Bruksareal	288 m2
Soverom	5
Bad	3
Eierform	Selveier
Byggeår	2013
Eiet tomt	723 m2

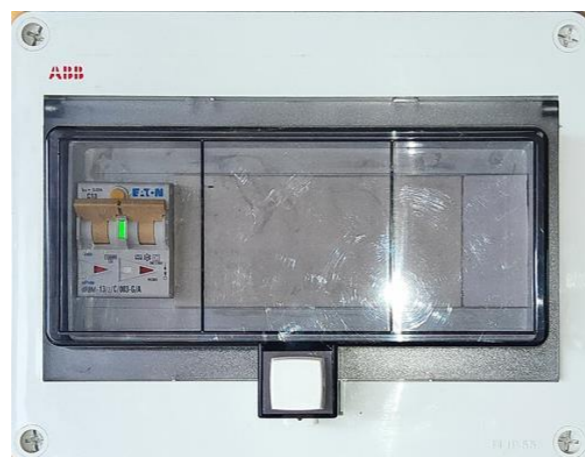
Forenklet vurdering av det elektriske anlegget - [Sikringsskap underetasje]

Forenklet vurdering:
Er det synlig tegn til merker på plugg til varmtvannsbereder: Nei
Er det synlig tegn på termiske skader: Nei.
Er det synlig tegn på utette kabelinnføringer i inntak og/eller sikringsskap: Nei.

Forenklet vurdering av det elektriske anlegget
Det er gjennomført en forenklet vurdering av det elektriske anlegget, uten at det er registrert åpenbare avvik. Med bakgrunn i at det er mer enn fem år siden det har vært utført el-tilsyn av boligen anbefales det på et generelt grunnlag å gjennomføre en utvidet el-kontroll.
