**PARTNERS**
EIENDOMSMEGLING
i samarbeid med GOBB

VESLESLÅTTVEGEN 78

Tilstandsrapport

FRITIDSBOLIG

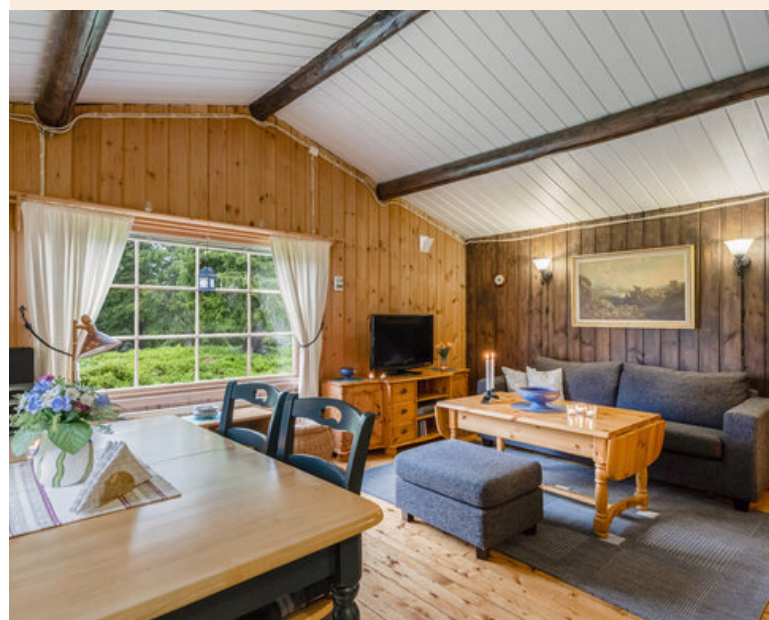
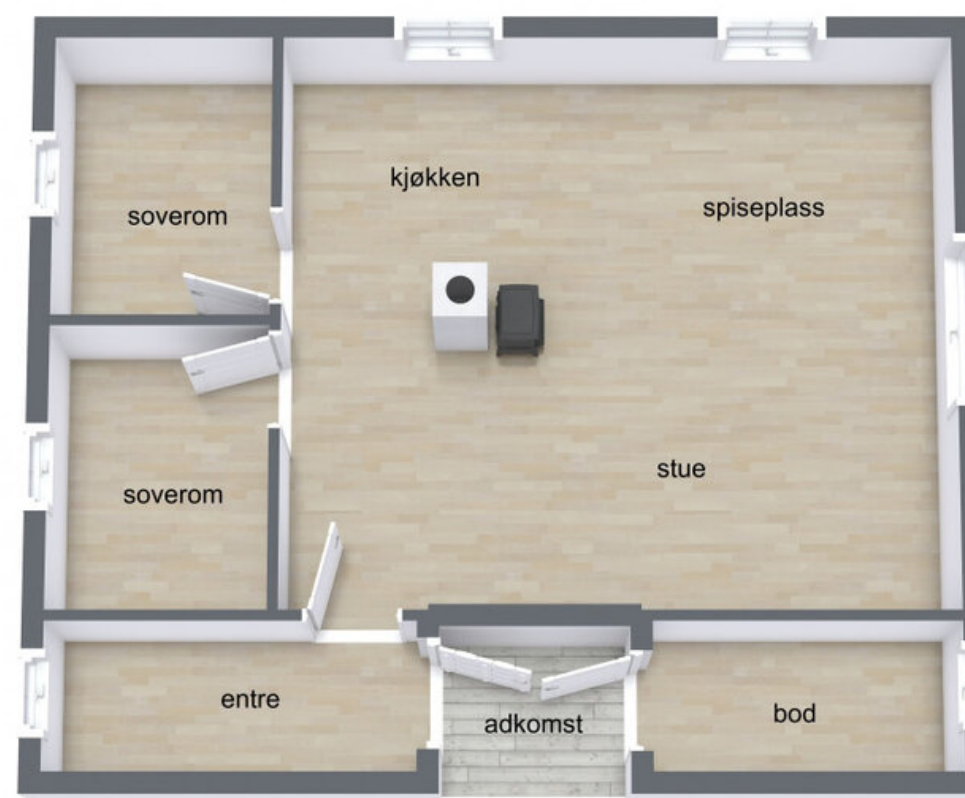
PLANTEGNING

Fritidsboligen inneholder: Vindfang, stue/kjøkken, 2 soverom og utvendig bod.

P-ROM | 44 M²
 BRA | 53 M²

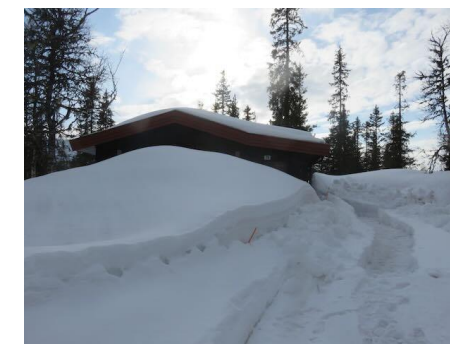
Veggene har bindingsverkskonstruksjon fra byggeår. Fasade/kledning har stående bordkledning.

- Det er påvist spredte råteskader i bordkledningen.
- Det er ingen eller liten lufting i nedre kant av kledning mot grunnmur.
