FLOTT INNHOLDSRIK FAMILIEBOLIG - SKOVBØLET / SALTNES

# Moltemyra 22

PRISANTYDNING  
5 890 000

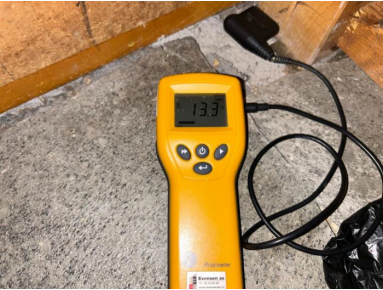
Det er tatt fukt måling i vegg.

Det er målt etter fukt med Protimeter fuktindikator med hammerelektrode med fuktprosent på 13,3%

Treverk skal ha fukttinnhold lavere enn 15 vektprosent. I treverk med fuktighet over 17 vektprosent øker faren for råte og muggsoppvekst dramatisk. Hvis fukttinnholdet ligger over 20 vektprosent, er allerede muggsoppen dannet. Fibermetningsgrad for treverk er 28 vektprosent

Det er utfordret vegger i U.etg. Dette er en risikokonstruksjon. Mulig skjult svikt.

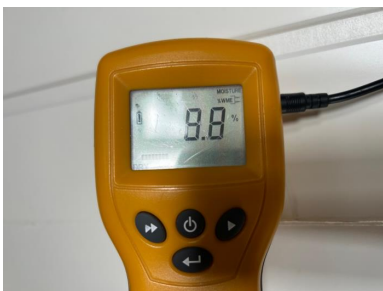
Det er tatt fuktmåling fra inspeksjonsluke.  
Det er målt etter fukt med Protimeter fuktindikator med  
hammerlektrode med en fuktprosent på 8,8%

Treverk skal ha fuktinnhold lavere enn 15 vektprosent. I treverk med  
fuktighet over 17 vektprosent øker faren for råte og muggsoppvekst  
dramatisk. Hvis fuktinnholdet ligger over 20 vektprosent, er allerede  
muggsoppen dannet. Fibermetningsgrad for treverk er 28 vektprosent

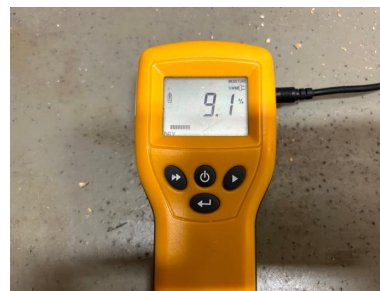
Det er tatt hull i vegg fra bod.  
Det er målt etter fukt med Protimeter fuktindikator med  
hammerlektrode med en fuktprosent på 9,1%

Treverk skal ha fuktinnhold lavere enn 15 vektprosent. I treverk med  
fuktighet over 17 vektprosent øker faren for råte og muggsoppvekst  
dramatisk. Hvis fuktinnholdet ligger over 20 vektprosent, er allerede  
muggsoppen dannet. Fibermetningsgrad for treverk er 28 vektprosent

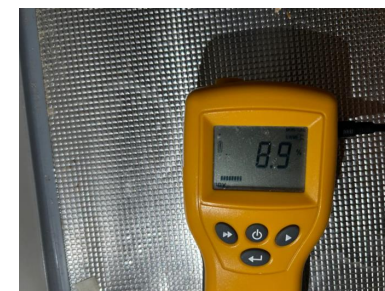
Det er tatt hull i vegg fra skap.  
Det er målt etter fukt med Protimeter fuktindikator med  
hammerlektrode med en fuktprosent på 8,9%

Treverk skal ha fuktinnhold lavere enn 15 vektprosent. I treverk med  
fuktighet over 17 vektprosent øker faren for råte og muggsoppvekst  
dramatisk. Hvis fuktinnholdet ligger over 20 vektprosent, er allerede  
muggsoppen dannet. Fibermetningsgrad for treverk er 28 vektprosent

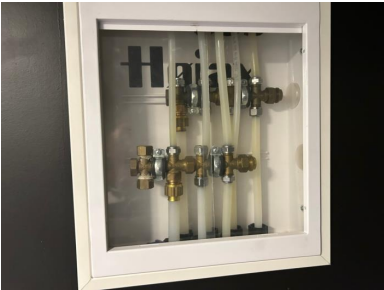
TG 2

Synlige røropplegg bestående av kobber, rustfritt og rør i rør. Røropplegg er av nyere og eldre dato.

• Vurdering er basert på alder. Tilstandsgrad 2 gis med bakgrunn i at mer enn halvparten av forventet brukstid for skjulte røranlegg er passert. Det er nå ingen symptomer på funksjonssvekkelse, men vær oppmerksom på at dette er en risikokonstruksjon.

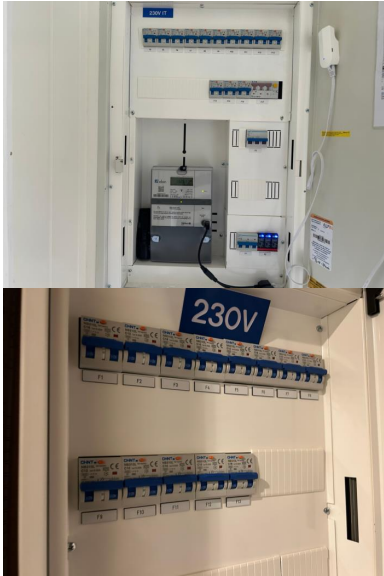
På generelt grunnlag anbefales det en el-sjekk av boliger ved salg.
