ÅSSÆTERSVINGEN 23

Velkommen til Åssætersvingen 23

Tilstandsrapport

FRITIDSBOLIG

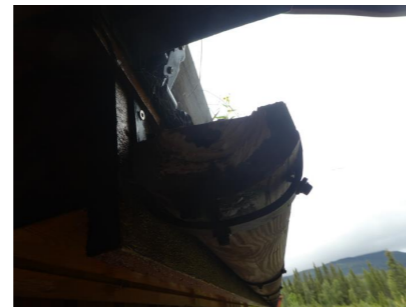
Lekkasje i enden av takrenne

Vurdering av avvik:
• Det er avvik:
Lokal lekkasje i takrenne observert.

Konsekvens/tiltak
• Tiltak:
Tretakrenner krever løpende vedlikehold for å unngår utettheter i skjøter og evt. justering av skjevheter.
Lokal utbedring av lekkasje anbefales.
TG satt ut fra nevnte punkter.

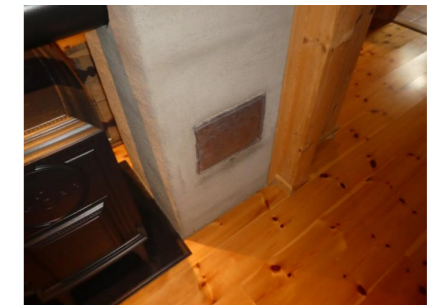
Ingen plate på gulv under sotluke

Vurdering av avvik:
• Ildfast plate mangler på gulvet under sotluke/feiluke på pipe.
Konsekvens/tiltak
• Det anbefales å montere ildfast plate under luker på pipe.
TG satt ut fra nevnte punkter.

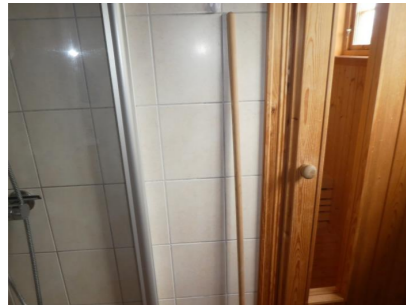
Dør nærmere enn 1 m fra dusjsone

Dusjdør avgrenser dusjsone mot dør til badstue og det vil vanligvis ikke være stor risiko for fuktskade, men dør er plassert i våtsonen da våtsonen pr. definisjon er 1 m til siden for dusjdører i våtrom og derfor vurdert som avvik i denne rapporten.

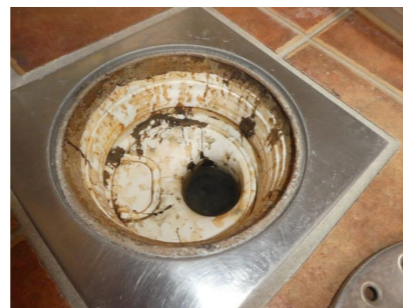
Plastsluk i dusjsone. Tettesjikt i rommet er av ukjent type og utførelse da det ikke er fremlagt dokumentasjon samt at det ikke er indikasjoner på membran ved gjennomføringer rundt rør eller i sluk.

Sluk i dusjsone
