KILDEN NEDRE 21A

Velkommen til Kilden Nedre 21 A

## KJEDE/ATRIUMSHUS

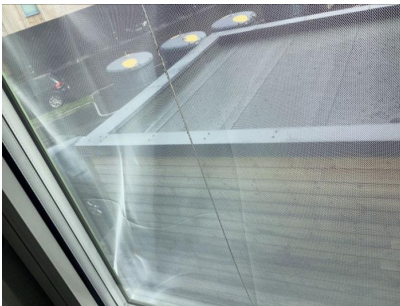
Sprukket vindu registrert. Selger opplyser at glass skal skiftes i etterkant av befaringen.

**Vurdering av avvik:**  
• Det er avvik:  
Se bilde.  
**Konsekvens/tiltak**  
• Tiltak:  
Glassrute må skiftes.

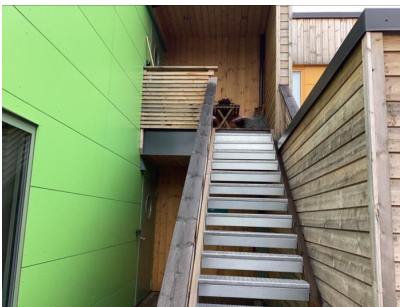
Manglende håndløper i trapp.

**Vurdering av avvik:**  
• Det er avvik:  
Se bilde.  
**Konsekvens/tiltak**  
• Tiltak:  
Håndløper må monteres for å tilfredsstille byggeårets krav.

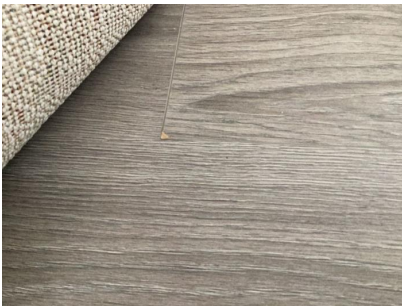
Skade på laminat i stue. Selger opplyser at dette skal utbedres som en reklamasjon i etterkant av befaringen.

**Vurdering av avvik:**  
• Det er avvik:  
Se bilde.

**Konsekvens/tiltak**  
• Tiltak:  
Bygningsdelen fungerer med dette avviket, men tiltak må påregnes for å lukke avviket.

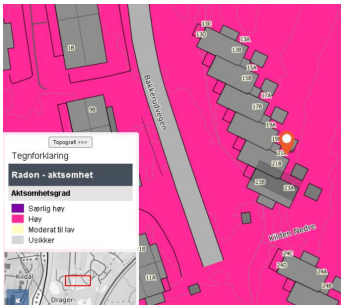
Bygget er opplyst utført med radonsperre, men ingen dokumentasjon foreligger.

Kartet kan ikke benyttes til å forutsi radon-konsentrasjonen i enkeltbygninger. Den eneste måten å få sikker kunnskap om radon i en bygning, er å gjennomføre en måling. Eiendommen ligger i et området som er markert med høy aktsomhet i kartet.

**Vurdering av avvik:**  
• Dokumentasjon på radonsperre foreligger ikke.  
**Konsekvens/tiltak**  
• Innhent dokumentasjon, om mulig.

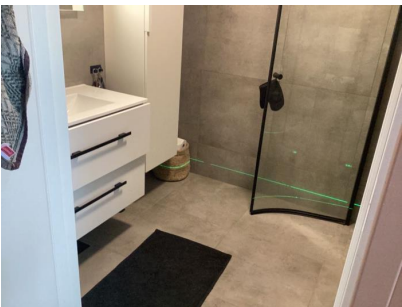
Oversiktsbilde av bad.

- Det er påvist avvik i krav til høydeforskjell/fall-løsning på våtrommet.

Det er funnet avvik på fall i henhold til TEK17. Se <https://dibk.no/regelverk/byggteknisk-forskrift-tek17/13/vi/13-15>. Gulvet skal avgrenses av en oppkant med vanntett sjikt på minst 25 mm på alle sider, unntatt mot døråpning der oppkanten må være minst 15 mm over ferdig gulv. Oppkant ved døråpning er under 15mm over ferdig gulv. Ved vanntest i dusj rant vann til sluk.

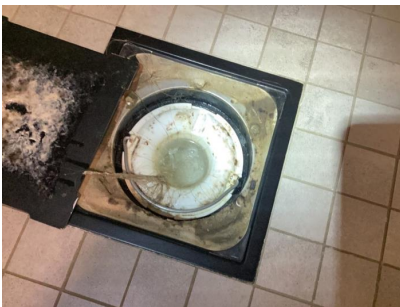
Kontroll av sluk.

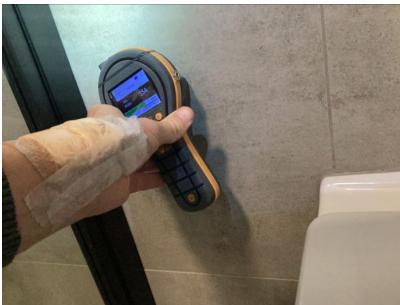
Ved enkle fuktsøk registrerte jeg ingen unormale verdier.

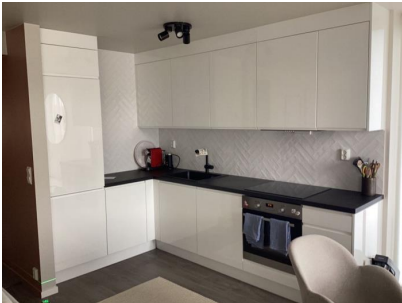
Oversiktsbilde av kjøkken.

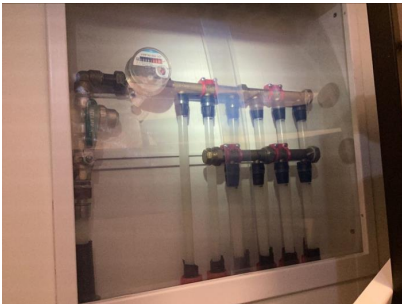
Fordelerskap med vannmåler og hovedstoppekran plassert i bod.

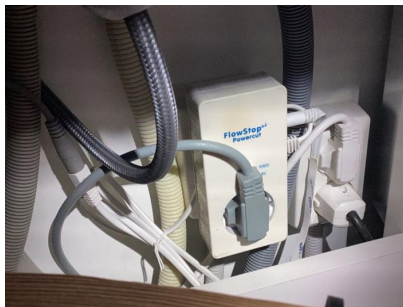
Varmegang og ulyd i vannstoppeventil i kjøkken. Selger opplyser at enheten skal skiftes, og at dette er en kjent feil på enkelte vannstoppeventiler. Nevnte forhold gis tilstandsgrad 3.

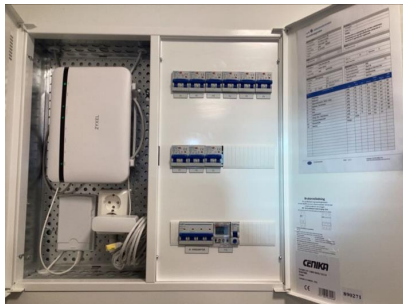
Sikringsskap er plassert i bod.
