GRORUDFJELLET 15

# Tilstandsrapport

📍 Grorudfjellet 15, 1970 HEMNES

Befaringsdato: 28.06.2023

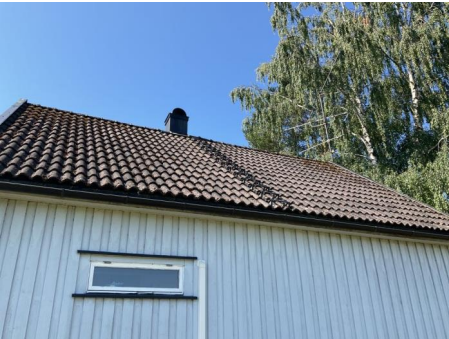
Taktekkingen er av betongtakstein. Taktekkingen er av ukjent alder, men antas å være fra 1991 da boligen ble tilbygd.  
Taket er besiktiget fra bakkenivå.

- Mer enn halvparten av forventet brukstid er passert på undertak.
- Mer enn halvparten av forventet brukstid er passert på taktekkingen.

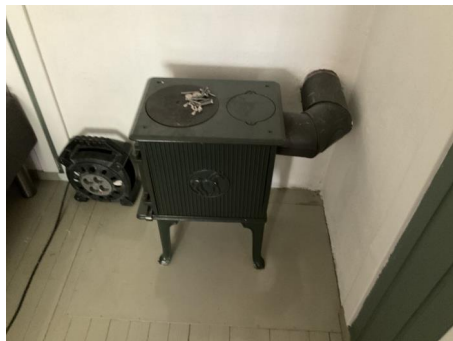
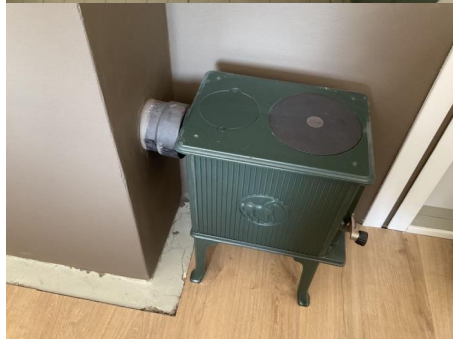
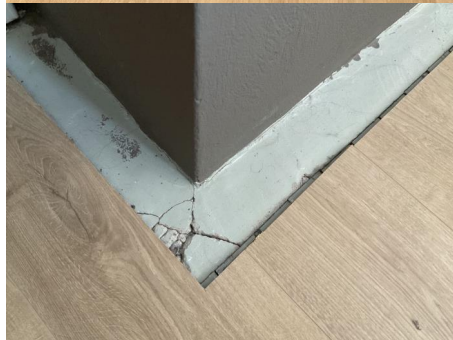
Pipe og ildsted ble ikke funksjonstestet.

- Avstanden mellom ildstedet og brennbart materiale er for liten.
- Det er påvist sprekker og/eller riss i pipe.

Det er sprekke i murvange/pipevange i etasjeskille.

For vurdering av tilstand på pipe og ildsted bør dette undersøkes av lokal brann-/feiermester.

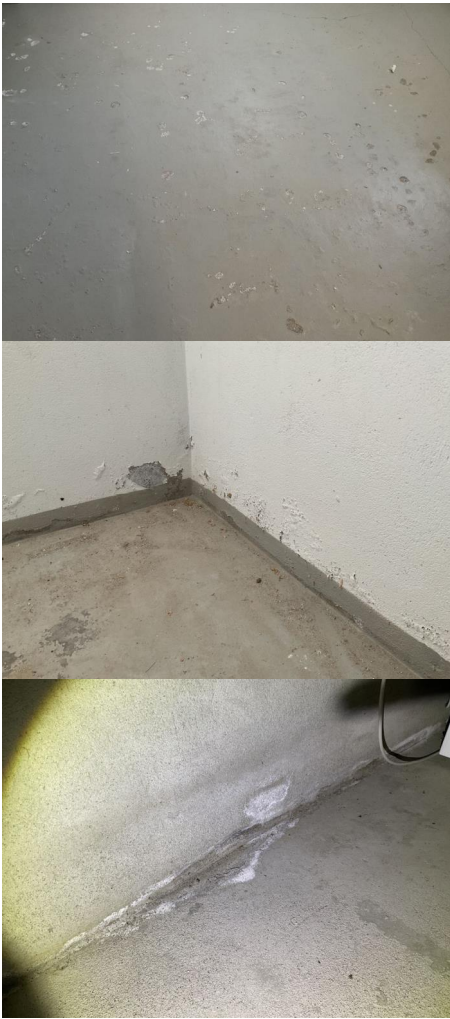
Kjeller har gulv av betong og vegger av betong/mur.  
Hulltaking er ikke foretatt. Rommet har en konstruksjon som gjør hulltaking unødvendig.

- Det er påvist indikasjoner på noe fuktgjennomtrenging i kjellergulv.
- Det er påvist indikasjoner på noe fuktgjennomtrenging inn i kjellermur.

Med overflatesøk med fuktindikator Protimeter MMS ble det påvist forhøyede fuktverdier stedvis nederst på grunnmur og stedvis i betonggulv i kjelleretg.  
Grunnmur og betonggulv mot grunn på bygninger fra denne byggetiden er normalt ikke fuktsikret og kapilærsug av fukt kan forekomme.

- Det påviste fuktnivå gir grunn til å overvåke konstruksjonen jevnlig for å se utvikling over tid, og eventuelt foreta tiltak for å unngå fuktskader.

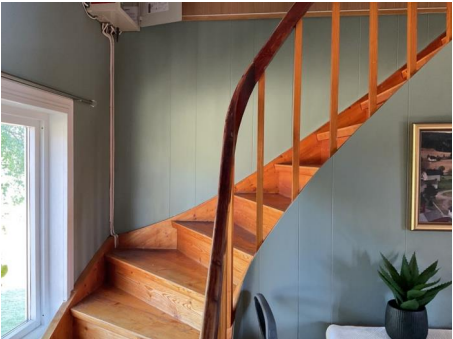
90 graders tretrapp mellom 1. og 2. etasje.

- Åpninger i rekkverk er større enn dagens forskriftskrav til rekkverk i trapper.
- Det mangler håndløper på vegg i trappeløpet.
- Det er betydelig knirk i trapp.
- Rekkverkshøyder er under dagens forskriftskrav til rekkverk i trapper.

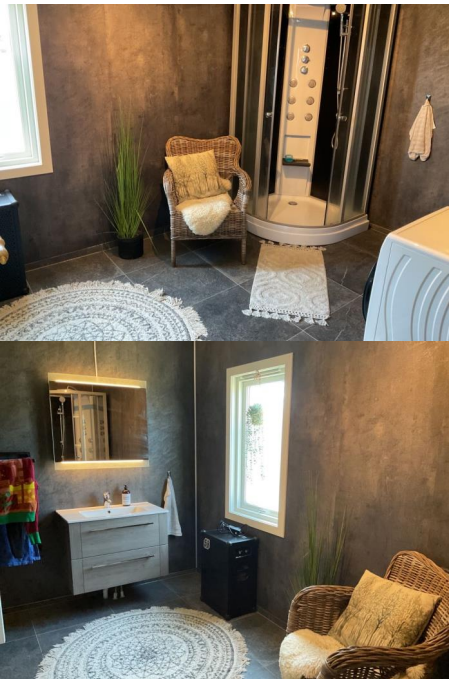
Baderommet ble oppusset med gulvfliser, veggplater og innredninger i 2022 iht. eier.  
Underliggende membran og sluk antas å være fra 1991.

- Det er påvist avvik i fallforhold til sluk i forhold til krav i forskrift på byggetidspunktet.

- Våtrommet fungerer med dette avviket.

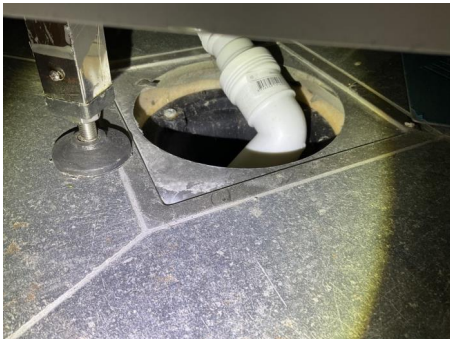
Det er plastsluk og synlig underliggende vinylbelegg som tettesjikt.  
Sluk og membran antas å være fra 1991.

- Mer enn halvparten av forventet brukstid er passert på membranløsningen.
- Mer enn halvparten av forventet brukstid er passert på slukløsningen.

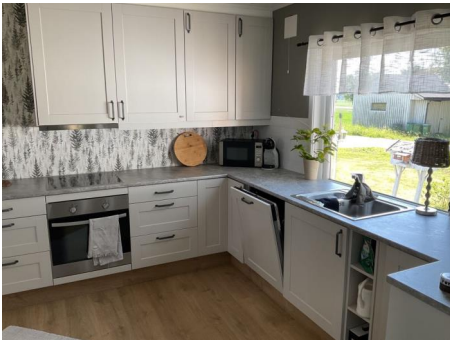
Innredningen er fra 2018 og ble montert i boligen i 2022.

Benkeplate er fra 2022.

- Det er ikke påvist tegn på at det er montert lekkasjedeteksjon ved oppvaskmaskin/oppvaskkum, dette er et krav på kjøkkenet ut ifra alder.
- Det er ikke montert komfyrvakt i kjøkkenet som er krav på dette kjøkkenet ut ifra alder.

- Komfyrvakt må monteres.
- Det bør monteres lekkasjedeteksjon ved oppvaskmaskin/oppvaskkum.

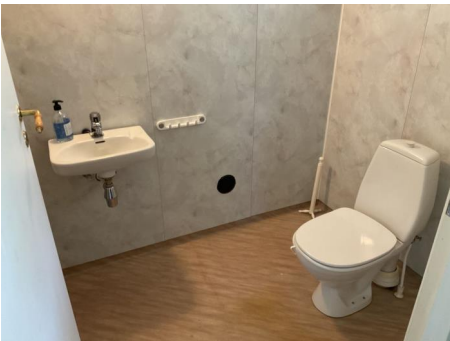
Oppvarming: El-gulvvarme.

Ventilasjon: Veggventil.

- Toalettrom har kun naturlig avtrekk fra rommet, NS 3600 krever mekanisk avtrekk for å kunne gi TG 0/1.

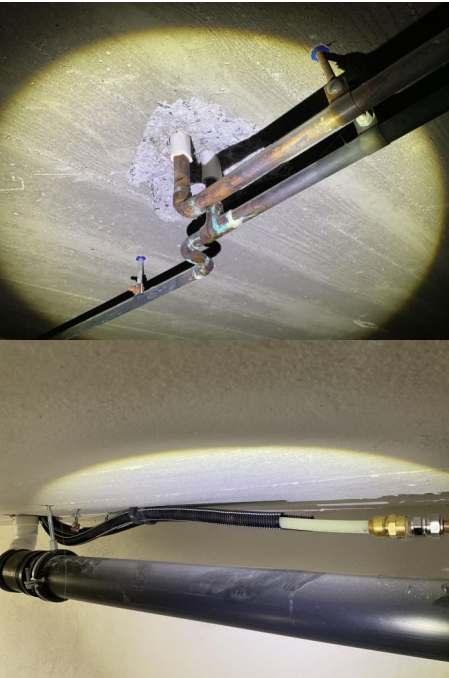
Innvendige vannrør dels av kobber og dels av plast.

Vannrør antas å hovedsaklig være fra 1991. Vannrør av plast til kjøkken er fra 2022.

- Mer enn halvparten av forventet brukstid er passert på innvendige vannledninger.

Avviket gjelder kobberrør.

- Det er ikke behov for utbedringstiltak siden anlegget fungerer i dag, men ut ifra alder kan skader plutselig oppstå på eldre anlegg.

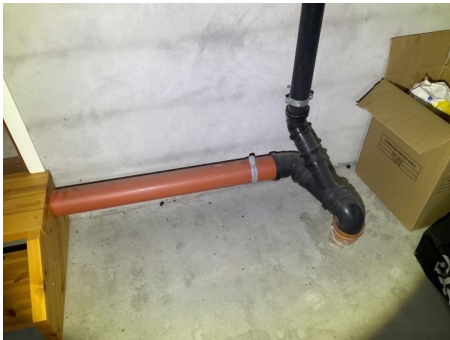
Innvendige avløpsrør er av plast.

Avløpsrør antas å hovedsaklig være fra 1991.

- Mer enn halvparten av forventet brukstid er passert på innvendige avløpsledninger.

- Det er ikke behov for utbedringstiltak siden anlegget fungerer i dag, men ut ifra alder kan skader plutselig oppstå på eldre anlegg.

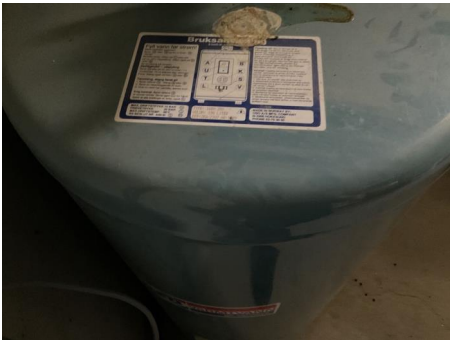
Varmtvannstanken er på ca. 200 liter, er produsert i 1989 og er plassert i kjellerrom som har sluk i gulv.

- Det er ikke påvist tilfredsstillende el-tilkobling av varmtvannstank iht. gjeldende forskrift.
- Det er påvist at varmtvannstank er over 20 år

- Det er ikke behov for utbedringstiltak siden tanken fungerer i dag, men ut ifra alder kan skader plutselig oppstå på eldre tanker.
- Det bør etableres tilfredsstillende el-tilkobling etter gjeldende forskrift.

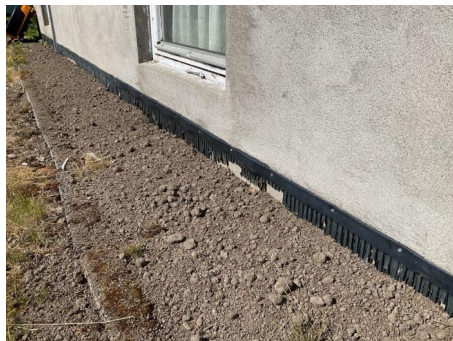
Det antas å være drenering med drenerør rundt grunnmur. Alder på drenering er ikke kjent, men man kan anta at drenering ble utbedret i forbindelse med tilbygget i 1991.

- Mer enn halvparten av forventet levetid på drenering er overskredet.

Grunnmursplate har skader/er utett.
