JØRGEN MOES GATE 3A

# Tilstandsrapport

Jørgen Moes gate 3 A, 2819 GJØVIK

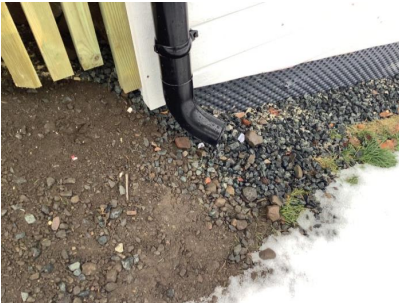
Utvendige beslag, takrenner og nedløp i metall. Vindskier og toppbord i treverk.

Takvannet ledes ikke vekk fra bygningen. Dette påfører konstruksjonene (ringmur, grunnmur, drenering og fuktsikring) unødvendig høy fuktbelastning. Anbefaler at man kobler et 3-4m langt overvannsrør til nedløpet. Røret legges oppå terrenget eller graves ned vekk fra grunnmuren/bygningen.

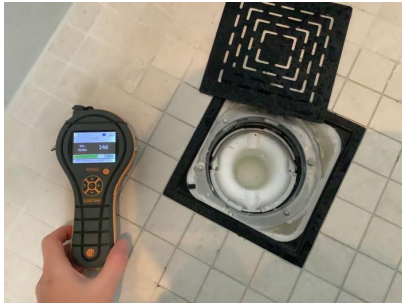
Plastsluk. Smøremembran med dokumentert utførelse.

Ved bruk av fuktindikator på utsatte steder registrerte jeg ingen unormale verdier.

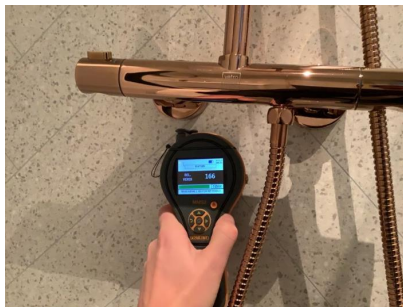
Baderomsplater på vegg. Malte glatte flater i himling.

Ved bruk av fuktindikator på utsatte steder registrerte jeg ingen unormale verdier.

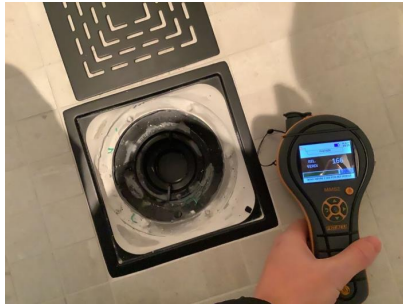
Plastsluk. Smøremembran med dokumentert utførelse.

Ved bruk av fuktindikator på utsatte steder registrerte jeg ingen unormale verdier.

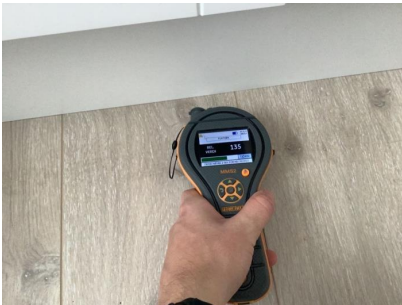
Kjøkkeninnredning med laminerte skrog, profilerte fronter og laminert benkeplate med kjøkkenkum. Integrert komfyr, koketopp, kombiskap kjøl/frys, oppvaskmaskin.

Ved bruk av fuktindikator registrerte jeg ingen forhøyede verdier.

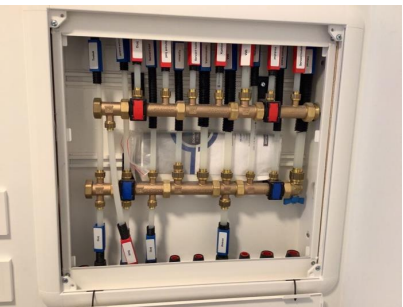
Synlige vannrør i: Plast, rør-i-rør. Kobber/metall. Besiktiget i rørskap. Innvendig hovedstoppekran er plassert i vaskerom i underetasjen.

Rørskap er plassert på vaskerom i underetasjen.

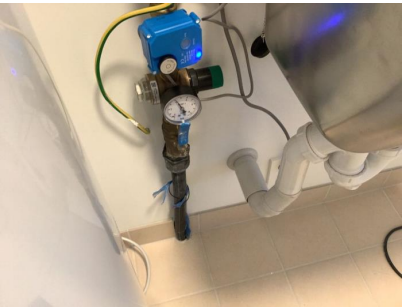
Innvendig hovedstoppekran er plassert i vaskerom i underetasjen.

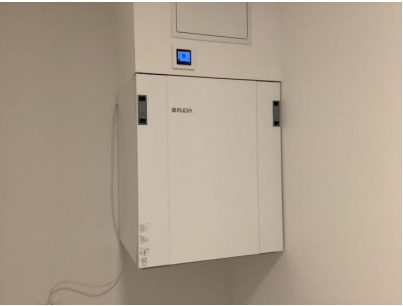
Ventilasjonen består av balansert ventilasjon. Vifter sørger for både tilførsel og avtrekk av ventilasjonsluften. Ventilasjonsaggregat er plassert i gang i underetasjen.

Ventilasjonsaggregat er plassert i gang i underetasjen.

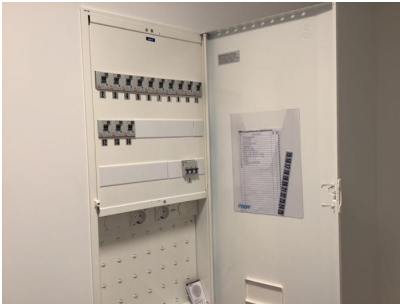
Sikringsskapet er plassert i gang i underetasjen.
