BØVEIEN 52

Velkommen til Bøveien 52

## Tilstandsrapport

### FRITIDSBOLIG

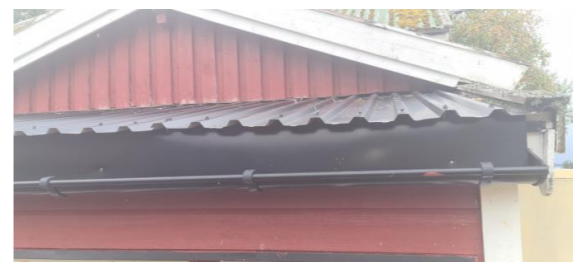
#### Takteking - tak over inngang TG 1

Overbygd inngangsparti har tekke av stål/aluminiumsplater av nyere dato. Taket er besiktiget fra bakkenivå.

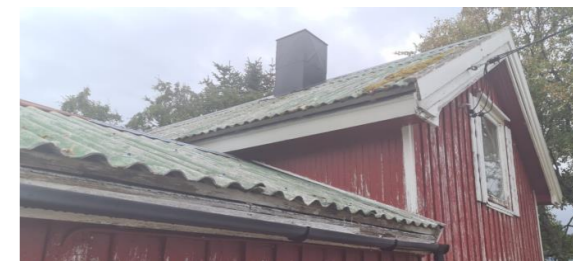
#### Takteking TG 2

Taket har tekke av bølge-eternit.

- Det er avvik:
- Mer enn halvparten av forventet brukstid er passert på taktekingen.
- Mer enn halvparten av forventet brukstid er passert på undertak.

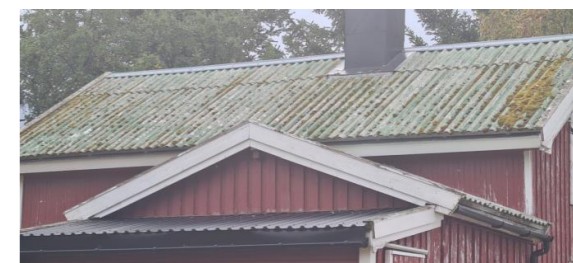
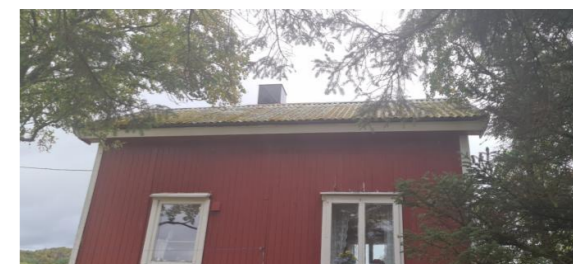
#### Nedløp og beslag TG 2

Bygningen har takrenner i plast og stål. Stedvis mangler det takrenner.

- Det mangler tilfredsstillende adkomst til pipe for feier.
- Det mangler snøfangere på hele eller deler av taket, men det var ikke krav om dette på byggemeldingstidspunktet.
- Det er påvist avvik i beslagløsninger.
- Det er ikke tilfredsstillende bortledning av vann fra taknedløp ved grunnmur.

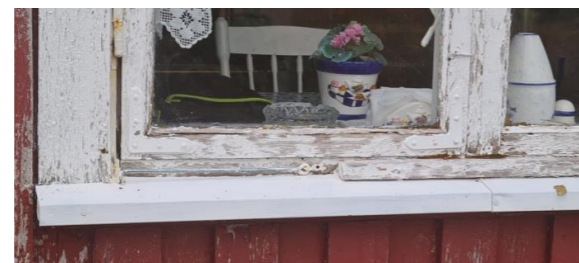
TG 3

Bygningen har trevinduer med koblet glass.

- Det er påvist at enkelte vinduer er vanskelig å åpne/lukke.
- Det er påvist avvik rundt innsettsdetaljer.
- Det er påvist vinduer med fukt/råteskader.
- Karmene i vinduer er slitte og det er sprekker i trevirket.

Vinduene har råteskader, og er generelt i svært dårlig forfatning.

- Vinduer med råteskader må erstattes med nye.

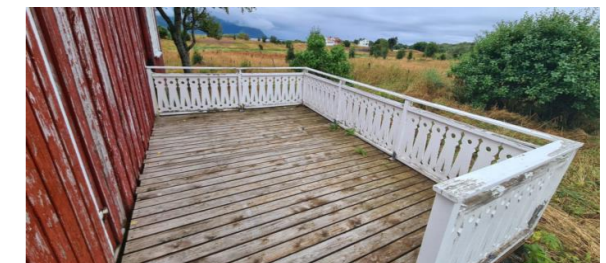
TG 3

Det er trebalkong i fbm. hovedinngangen.

- Det er påvist fukt/råteskader i konstruksjonen.
- Rekkverket er for lavt i forhold til dagens krav til rekkverkshøyder.

- Råteskadede konstruksjoner må skiftes ut.
- Det er ikke krav om utbedring av rekkverkshøyde opp til dagens forskriftskrav.

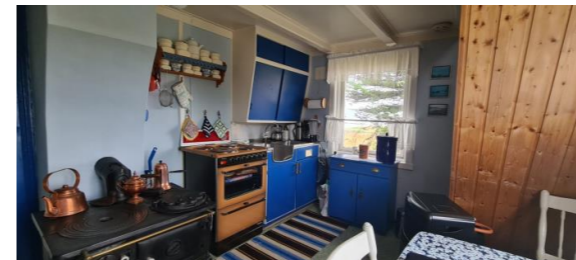
TG 1

Det er meget enkel, plassbygget kjøkkeninnredning med frittstående komfyr og utslagsvask i stål.
