FJELLSTUGUVEGEN 8

# Tilstandsrapport

Fjellstuguvegen 8, 2880 NORD-TORPA

Befaringsdato: 17.01.2024

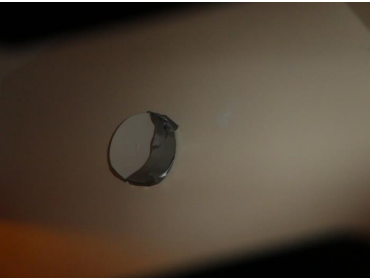
Vurdering av avvik:  
• Det er avvik:

Veggventil som er tettet med tape

Tape anbefales fjernet fra veggventil. TG satt ut fra nevnte punkter.
