# Bjørklundveien 71

Bjørklundveien 71, 3648 PASSEBEKK  
Hytte - 1. etg

Sammendrag av boligens tilstandsgrad

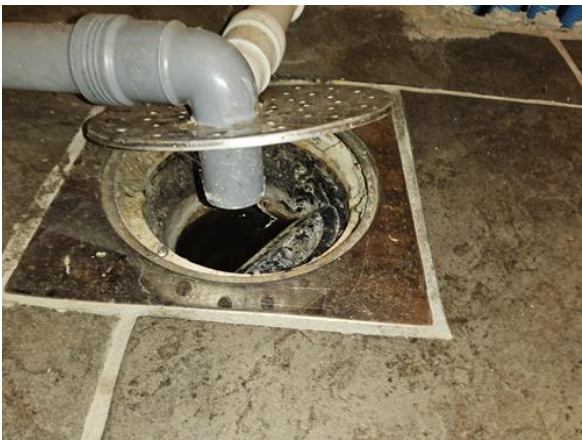
Avløpsrør (ink. sluk) - [Sluk vaskerom.]

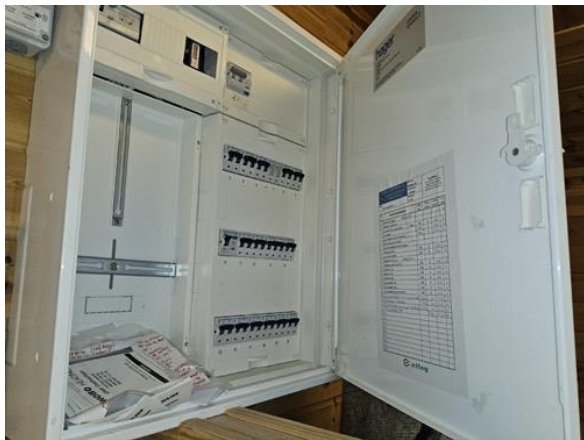
Elektrisk anlegg - [Sikringsskap]

| | TG 2 | Forenklet vurdering av det elektriske anlegget <div>Som følger av manglende samssvarerklæring på det elektriske anlegget som er montert etter år 1999 er TG2 satt i henhold til NS3600.<br/>Med bakgrunn i de registrerte avvik bør det gjennomføres en utvidet el-kontroll av en kvalifisert elektrofaglig person.<br/><br/>Selger opplyser at sikringer kan slås ut ved tordenvær. Tiltak kan iverksettes ved behov.</div> |

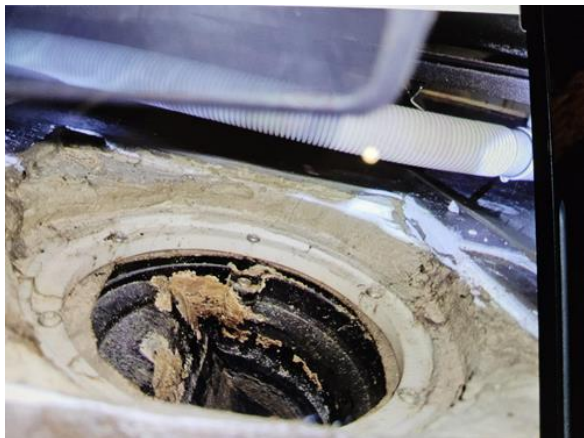
Avløpsrør (ink. sluk) - [Sluk bad]

| | | Fallforhold (gulv) | Det vurderes at det ikke er etablert fall til sluk på gulv. Dette er ikke tilfredstillende ift lekkasjesikkerhet. |

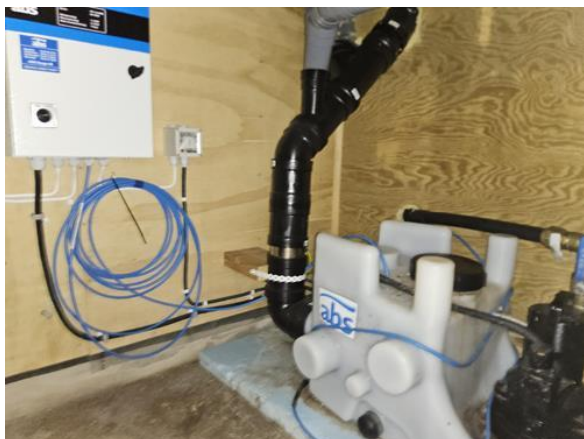
Tekniske anlegg, VVS anlegg (Sjekkpunkter utover det som er inkludert i andre rom) - [Kvernpumpe]
