**BEKKJEDALEN 68**

# Tilstandsrapport

Fritidsbolig

Bekkjedalen 68, 2636 ØYER

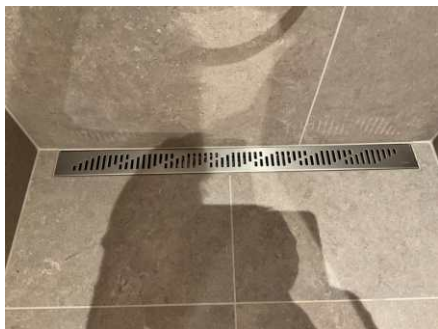
Det er slukrenne ved vegg i dusjsonen og smøremembran med dokumentert utførelse.

Sluk renne/Unidrain sluk

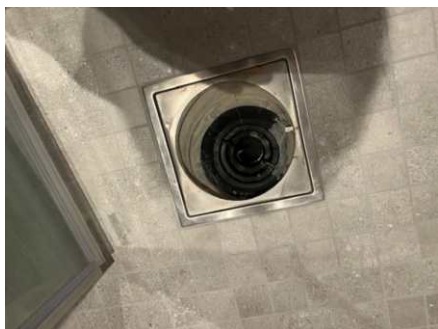
Det er plastsluk og smøremembran med dokumentert utførelse.

PVC sluk.

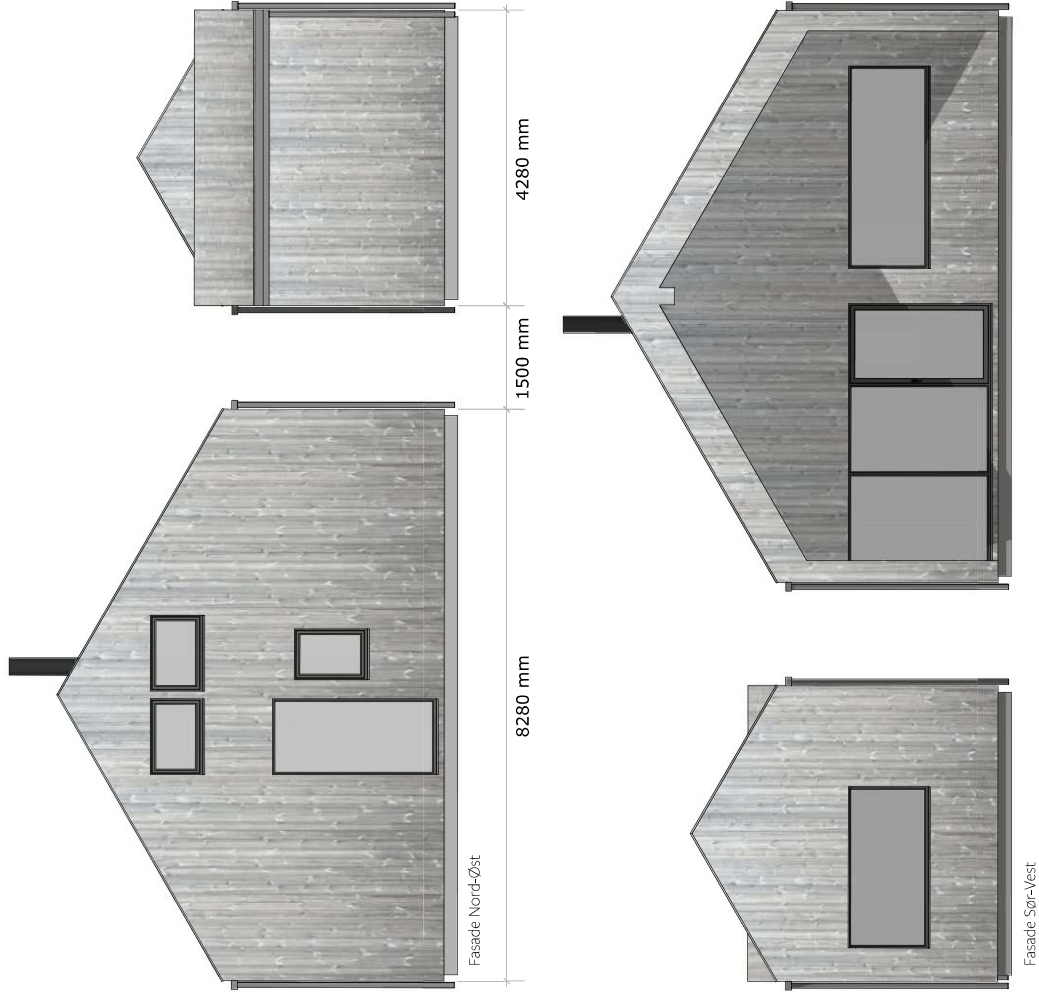
# Kjerne stor

| Fasader<br>1:100<br>173,1 m <sup>2</sup> (BYA) | Dato<br>29.06.2023 | Tiltak<br>Oppføring fritidsbolig | Revisjon<br>Søknadstegninger | Bruksareal | | |
