STORENGVEIEN 9A

Tilstandsrapport

ENE BOLIG

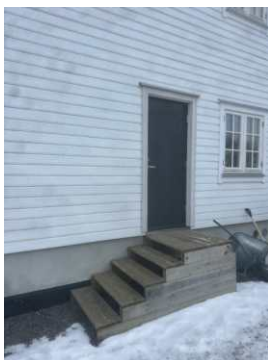
Det har tidligere vært en dør på husets kortsiden, denne er nå blendet, men de eldre trappetrinnene som leder opp til døren står fortsatt. Døren er tettet, men av en slik art at denne lett kan hentes frem igjen.

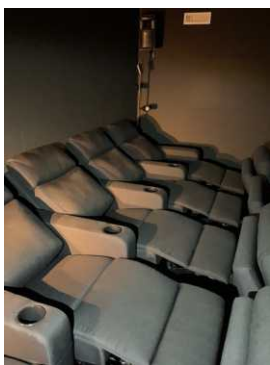
I kjelleren finner du et kinorum med teppe på gulvet, liggende kinostoler, og lydplater på veggene for optimal akustikk. Kinorommet er kun beskrevet og ikke videre vurdert med hensyn til teknisk tilstand eller funksjonalitet.

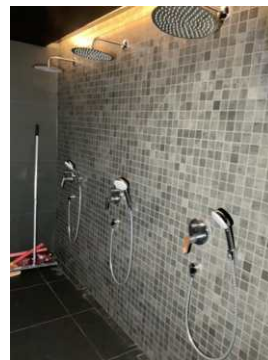
Bassenget har et stort dusjområde med hele fire dusjsoner plassert like ved bassenget. Bassenget er også utstyrt med en beskyttelsesduk for sikkerhet og vedlikehold, samt en bassengtrapp.

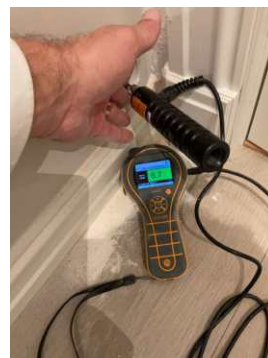
1. ETASJE > BAD

Hulltaking er foretatt uten å påvise unormale forhold. Hulltaking er foretatt ved/i Fra soverom i vegg bak våtsone. Fuktktivtemåling (vekt%) i konstruksjonen ble målt til 6.

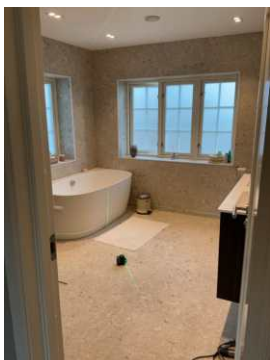
2.ETASJE > BAD 3

Hovedbadet i etasjen (største bad) ble renoverert i 2023 av tidligere eier med dokumentasjon. Byggeteknisk forskrift av 2017 er lagt til grunn for vurdering av badet.

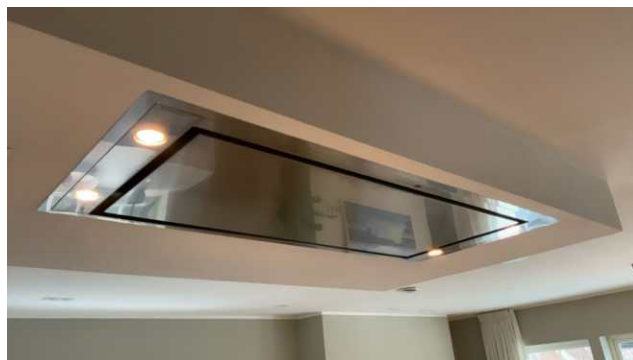
Det er kjøkkenventilator i tak med avtrekk ut.

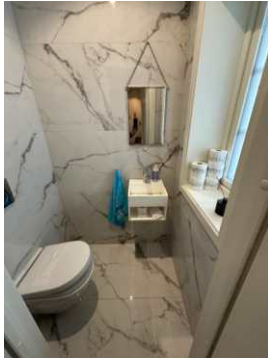
Fra entréen er det tilgang til et toalettrom med fliselagt gulv og vegger i marmorfliser. Toalettet er vegghengt fra Duravit, og det er en vegghengt servant. Rommet har et vindu samt balansert avtrekk for god ventilasjon.

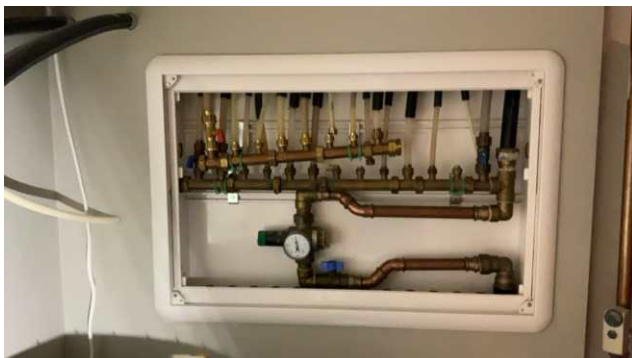
Fra tidligere salgsoppgave opplyses det at det er boret energibrønn(er) for en fremtidig bergvarmepumpe, som er planlagt plassert i det tekniske rommet under treningsrommet i kjelleren. Dette er ikke undersøkt eller kvalitetssikret av takstmannen på befaringsstidspunktet.

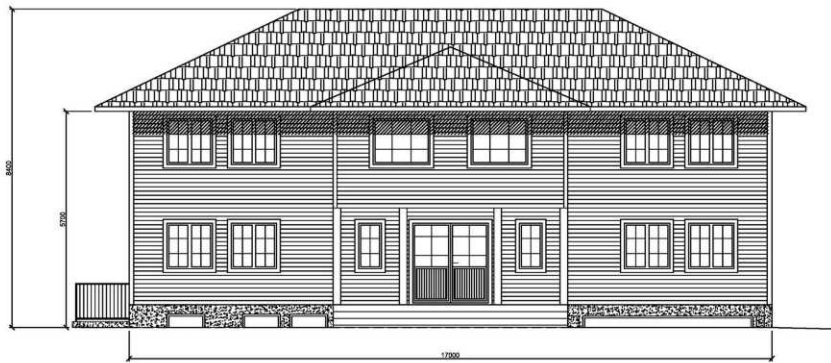
FASADE SYD

REV.	REV.DATO	REV.TEKST	IGNR/ENR
			38/97
PROSJEKT STORENGVEIEN 9 A			MÅLESTOKK 1:100
BYGGESØKNAD NY SITUASJON FASADE NORD OG SYD			TEGNINGSNR. A-04
TEGNET	DATO	KONTR.	DATO
VH	09.04.12		
REV.
