**HELLEBAKKEN 30**

### Tilstandsrapport

### Eierskifte

Boligtype:	Enebolig
Byggeår:	1940
Hovedbygg BRA:	207 m <sup>2</sup>
Hovedbygg BRA-i:	207 m <sup>2</sup>
Sum alle bygg BRA:	278 m <sup>2</sup>
Sum alle bygg BRA-i:	207 m <sup>2</sup>
Rapportdato:	13.2.2026 (Gyldig til 13.2.2027)

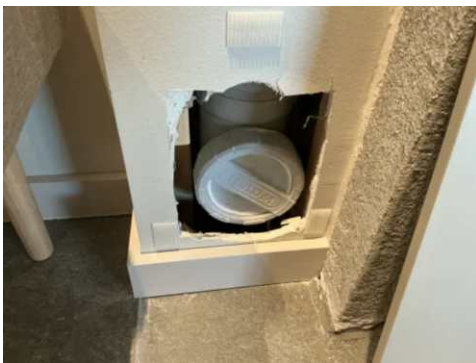
## 6.12 Avløpsrør

Stakeluke i entré.

Type avløpsrør	Plast
Er det gjennomført arbeider på anlegget etter byggeår?	Ja
Se «tiltak» for mer informasjon vedr oppgraderinger.	
Er det manglende lufting av kloakk over tak?	Nei
Er det sen avrenning fra tappested?	Nei
Mangler det stakemuligheter på avløpsanlegget?	Nei
Har avløpsrør nådd en alder som gir økt risiko for skader eller følgeskader?	Nei

Ikke funnet nevneverdige avvik basert på visuell kontroll.  
Avløpsrør fra boligen og ut til offentlig kloakk eller septik ligger under bakken og er ikke vurdert.

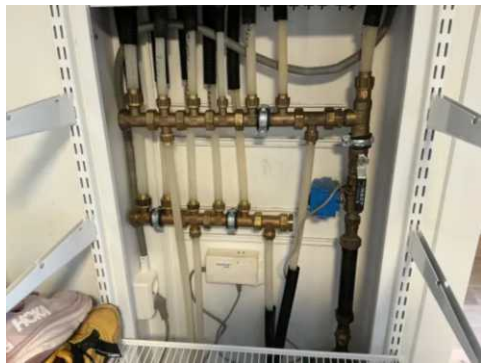
## 6.13 Vannledninger

Type anlegg	Rør i rør system
Er det utført arbeider på anlegget etter byggeår?	Ja
Se «tiltak» for mer informasjon vedr oppgraderinger.	
Er det etablert fordelerskap?	Ja
Er det manglende vannstoppesystem i tilknytning til, eller manglende avrenning til sluk/avløp fra fordelerskap?	Nei
Har vannrør nådd en alder som gir økt risiko for skader eller følgeskader?	Nei
Er det manglende isolering av vannrør hvor det er risiko for frost eller kondens?	Nei
Er det registrert tegn til lekkasjer eller skader på vannrør?	Nei
Er det redusert vanntrykk ved prøving av to tappesteder samtidig?	Nei
Er det manglende tilgjengelighet til stoppekran?	Nei
Er det dårlig funksjon på stoppekran?	Nei
<b>Oppsummering av vannledninger</b>	
Ikke funnet nevneverdige avvik basert på visuell kontroll. Utvendige stikkledninger er ikke vurdert.

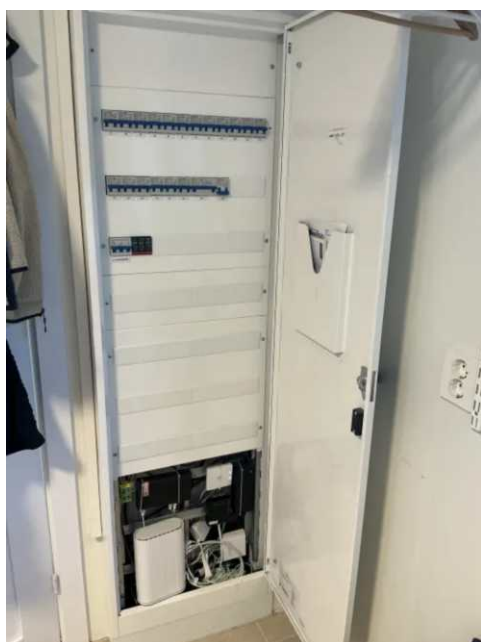
## 6.14 Elektrisk

Er det foretatt kontroll av det lokale el-tilsyn eller utført utvidet el-kontroll i løpet av de siste 5 år?	Nei
Type sikringer	Automatsikringer
Har eier opplyst om arbeider utført etter opprinnelig byggeår?	Ja
Se «tiltak» for mer informasjon vedr oppgraderinger.	
Er det manglende samsvarserklæring på arbeider utført etter 01.01.1999?	Nei
Er det manglende kursfortegnelse?	Nei
Er det manglende samsvar mellom kursfortegnelse og antall sikringer?	Nei
Er det tegn på varmgang (termiske skader) på kabler, brytere, downlight, stikkontakter, og elektrisk utstyr?	Nei

Er plugg (støpsel) på berederen brunsvidd?	Ikke relevant, fast tilkobling
Er kabler utilstrekkelig festet?	Nei
Er det tegn til at kabelinnføringer og hull i inntak og sikringskap ikke er tette?	Nei
Spørsmål til eier: Løses sikringene ofte ut?	Nei
Spørsmål til eier: Har det vært brann, branntilløp eller varmgang i anlegget?	Nei
<b>Oppsummering av elektrisk</b>	
<p>Dette er en forenklet kontroll begrenset til de spørsmål og undersøkelser som forskrift til avhendingslova (tryggere bolighandel) § 2-18 inneholder. Dette kan ikke sammenlignes med en kontroll utført av offentlig myndighet (Det lokale øltilsyn) eller registrert elektrovirksomhet, og en bygningssakkyndig har verken kompetanse eller lov til å foreta en slik kontroll. Tilstandsgraden er vurdert ut fra den forenklete og begrensede kontrollen som forskriften inneholder. El-anlegget kan ha feil og mangler som en slik forenklet undersøkelse ikke vil avdekke. Vær derfor oppmerksom på denne risikoen, og søk videre veiledning eller få en fullstendig kontroll utført av registrert elektrovirksomhet.</p>

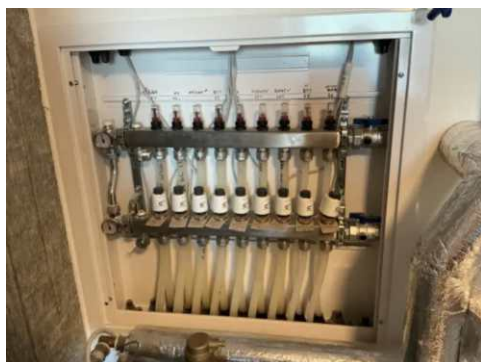
## 6.15 Vannbåren varme

Type anlegg	Gulvvarme
Er det utført arbeider på anlegget etter byggeår?	Ja
Se «tiltak» for mer informasjon vedr oppgraderinger.	
Har vannrør nådd en alder som gir økt risiko for skader eller følgeskader?	Nei
Er det tegn på skader ved gjennomføringer i vegg eller gulv?	Nei
Er det sprekker eller svellinger i overflatemateriale på gulv?	Nei
Er det påvist lekkasjer eller korrosjon ved synlige koblinger eller ventiler?	Nei
<b>Oppsummering av vannbåren varme</b>	<b>TG-1</b>
Ikke funnet nevneverdige avvik basert på visuell kontroll.

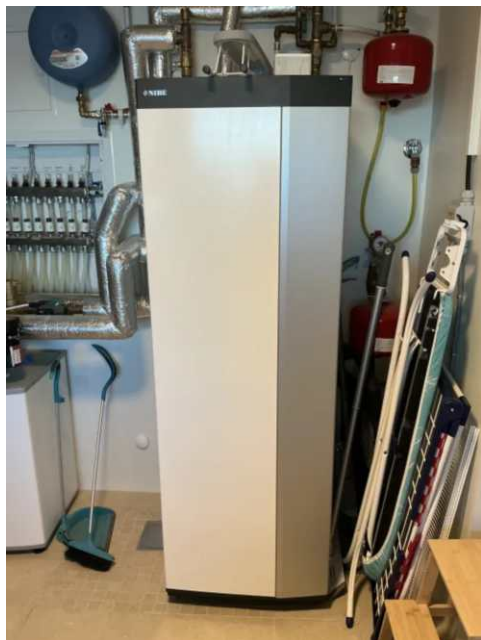
## 6.16 Varmesentral

NIBE varmepumpe.

Ikke funnet nevneverdige avvik basert på visuell kontroll.

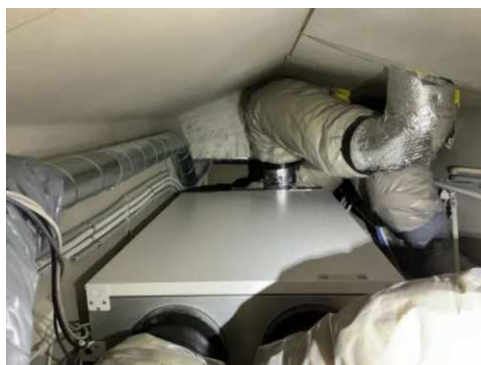
## 6.17 Ventilasjon

Sentral for ventilasjon plassert på loft.

Ikke funnet nevneverdige avvik basert på visuell kontroll.
