**PRIVATMEGLEREN**  
BENUM & JOHANSEN

HANS FINNES GATE 1A

Tilstandsrapport

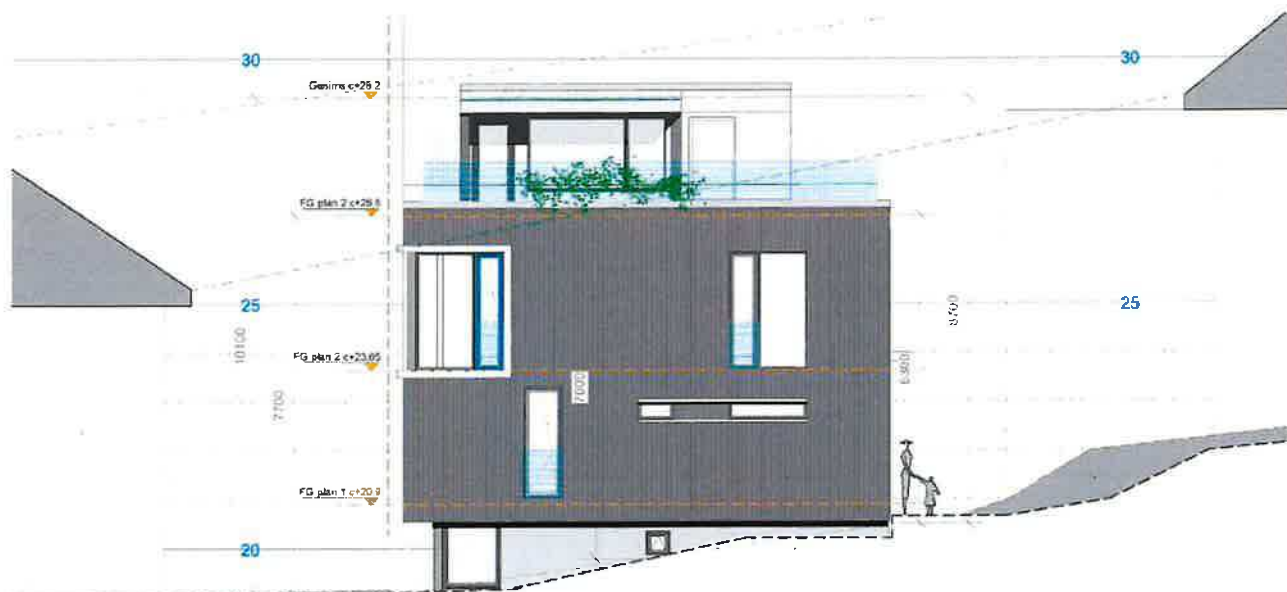
Fasade vest

Den nye tomannsboligen søkes plassert tilnærmet i eiendomsgrensen mot nord, med to fulle etasjer, en sokkeletasje og en inntrukket tredjeetasje. Det skal etableres takterrasse på deler av takflaten – både mot vest og mot øst for å tilfredsstille kravene til uteoppholdsareal.
